Villaggio

Chironico

Comune di Chironico, distretto di Leventina, Cantone Ticino

ISOS
Inventario degli insediamenti svizzeri da
proteggere

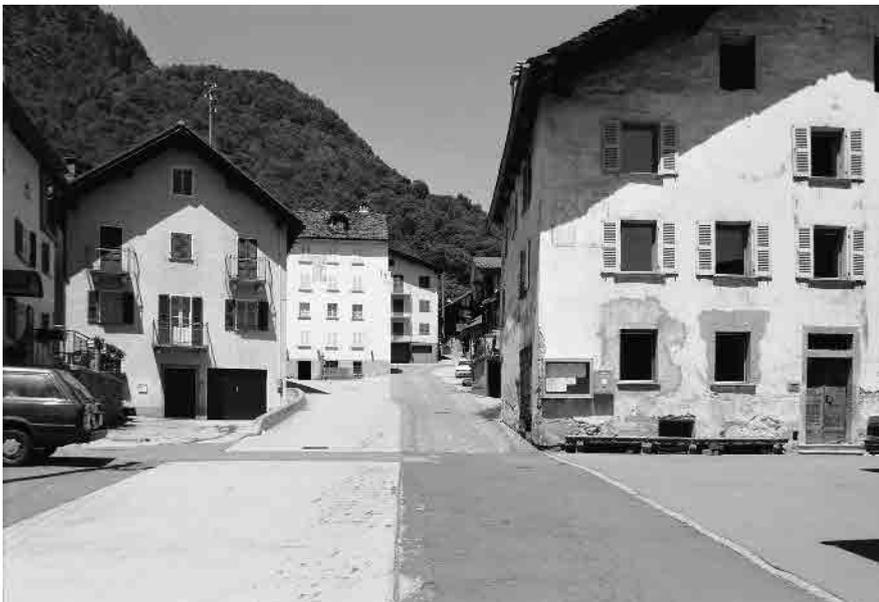
12 Percorso, un tempo reale, dimora sec. XVII

1.0.6	Superficie asfaltata e acciottolata, utilizzato in parte a parcheggio, a copertura di un corso d'acqua; sensibile cesura interna al nucleo						o		12,13,17

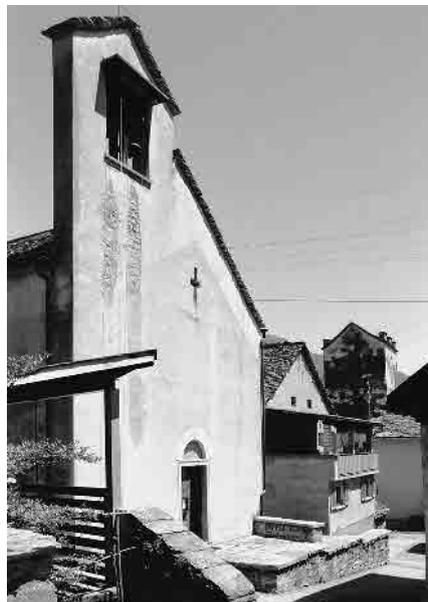
15 Oratorio SS. Ambrogio e Maurizio

I-Or	V	Fascia prativa lungo la strada d'accesso, con edifici utilitari e recente edificazione residenziale	b			X	b			
E	1.0.1	Oratorio dei SS. Ambrogio e Maurizio, documentato dal 1227, ampliato nel sec. XIV e successivamente trasformato, in relazione con l'antico percorso di attraversamento del nucleo				X	A			8,11,15
E	1.0.2	Torre dei Pedrini, a pianta quadrata con copertura a due falde, elemento di richiamo da distanza per il villaggio; sec. XIV				X	A			9,11
E	1.0.3	Casa Solari, in muratura, quattro assi e cinque piani, coperta a due falde, scenograficamente inquadrata alla vista dal basso; sec. XVII-XIX				X	A			12

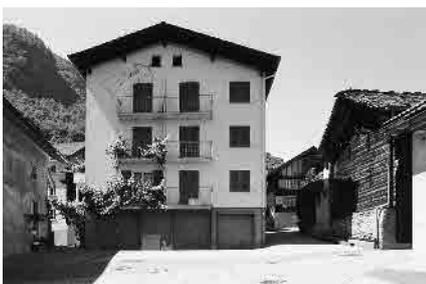
1.0.12	Edificio abitativo in muratura, a quattro piani e cinque assi, coperto a due falde, marcante l'estremità del nucleo; inizio sec. XX						o		19
	1.0.13	Edificio abitativo in muratura coperto a due falde, riattato con aggiunta di volumi, in posizione esposta						o		17

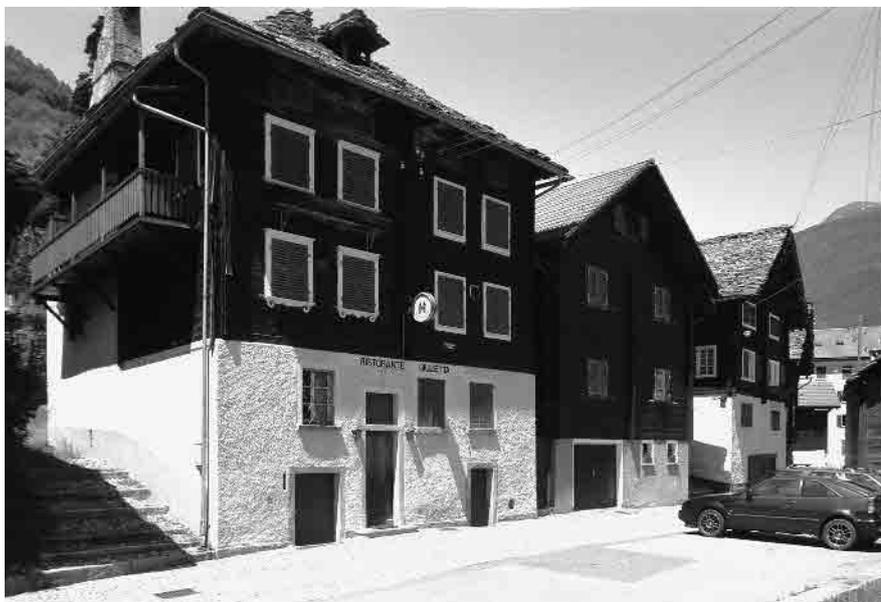
20 Varianti del tipo leventinese

1.0.10	Margine rurale, perlopiù di edifici utilitari in pietra						o		
	1.0.11	Vuoti di carattere semipubblico, definiti da edifici abitativi tradizionali, alcuni inadeguatamente riattati						o		20

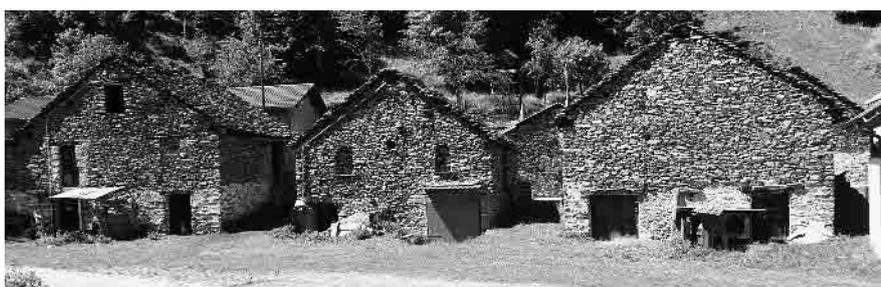
24 Quartiere di stalle e fienili

1.0.7	Tratto scoperto del corso d'acqua, arginato (vedi a. 0.0.7)						o		
	1.0.8	Quartiere di edifici utilitari perlopiù in pietra a vista, lungo l'antico percorso della valle (vedi a. 0.0.8)						o		24
E	1.0.9	Cappellina con protiro, e fontana in granito, arredo a piazzetta rustica				X	A

Salvaguardare gli aggregati tipicamente rurali all'interno del perimetro edificato (1.0.8, 1.0.10), essenziali per una lettura dell'insediamento quanto alla sua evoluzione e alla dislocazione delle funzioni. Scoraggiare le ridestinzioni in senso abitativo, soprattutto le realizzazioni appariscenti e snaturanti (1.0.14).

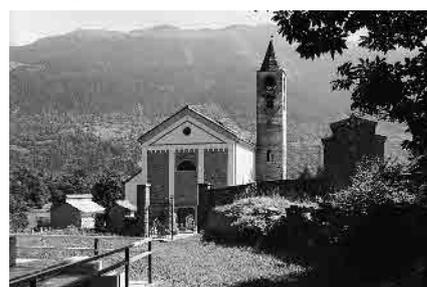
25 Parrocchiale di S. Maurizio

0.2.21	Ampia tettoia con lavatoio e spazio a parcheggio						o		
E	0.3.22	Parrocchiale di S. Maurizio, sec. XVI, trasformata sec. XIX; cimitero su diverse terrazze con tombe di famiglia e cippo funerario				×	A			25
