Villaggio

Cimalmotto

Comune di Campo Vallemaggia, distretto di Vallemaggia, Cantone Ticino

ISOS
Inventario degli insediamenti svizzeri da proteggere

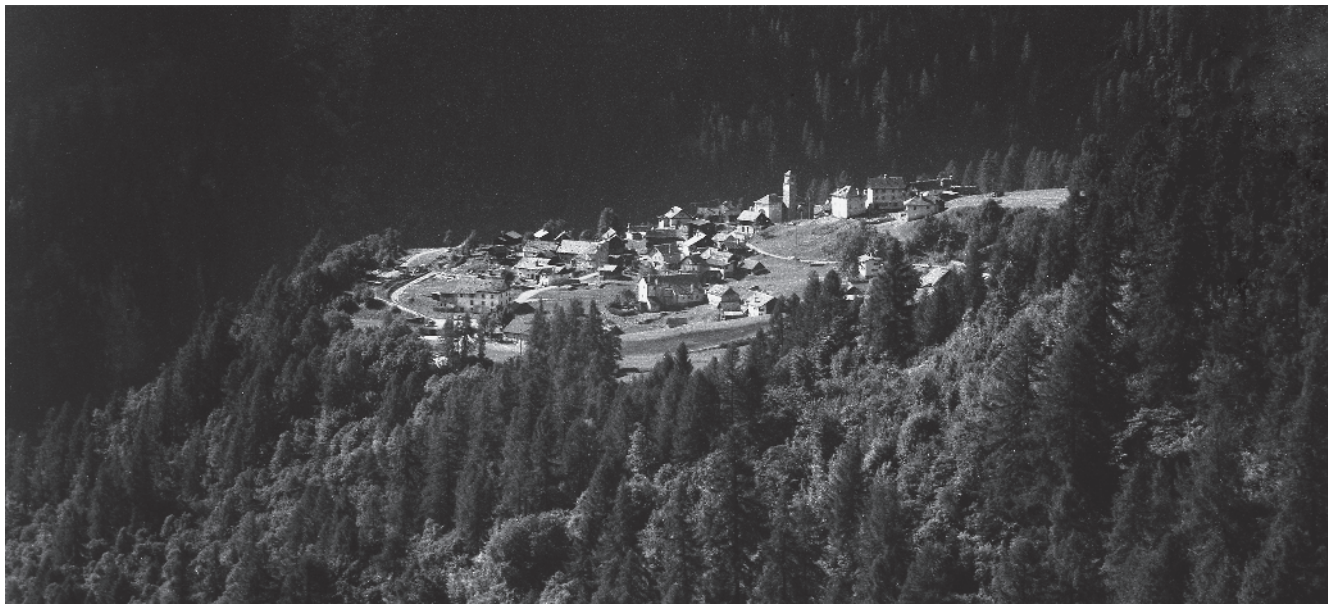
1 Panoramica sul terrazzo in cui si impianta Cimalmotto

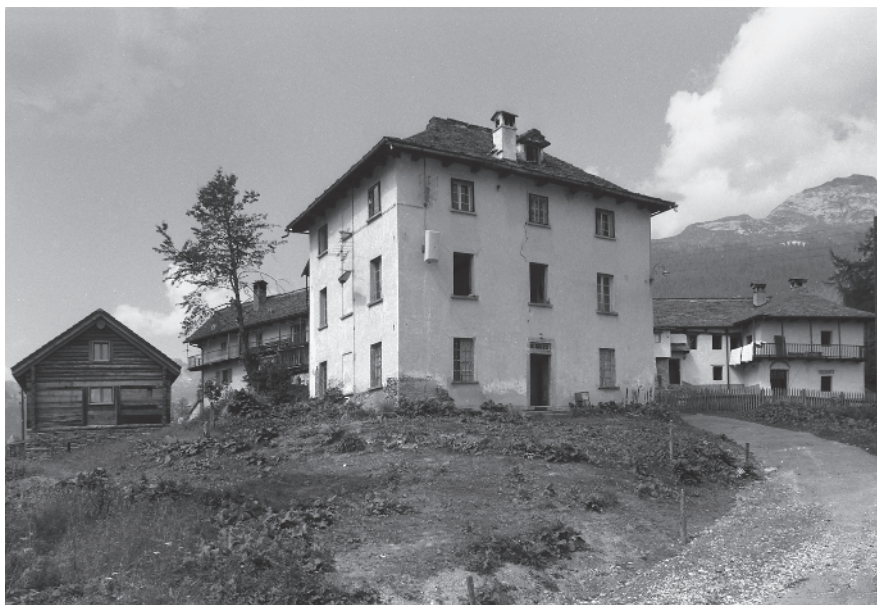
4 Dimora ottocentesca

1.0.2	Parte più compatta del nucleo, in piano						o		5,6,10,11
	1.0.3	Edifici abitativi trasformati, alcuni un tempo utilitari, con richiami superficiali all'edificazione tradizionale, ai margini storici del nucleo						o		4

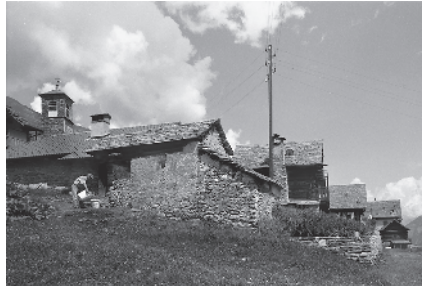
7 Margine rurale meridionale del nucleo

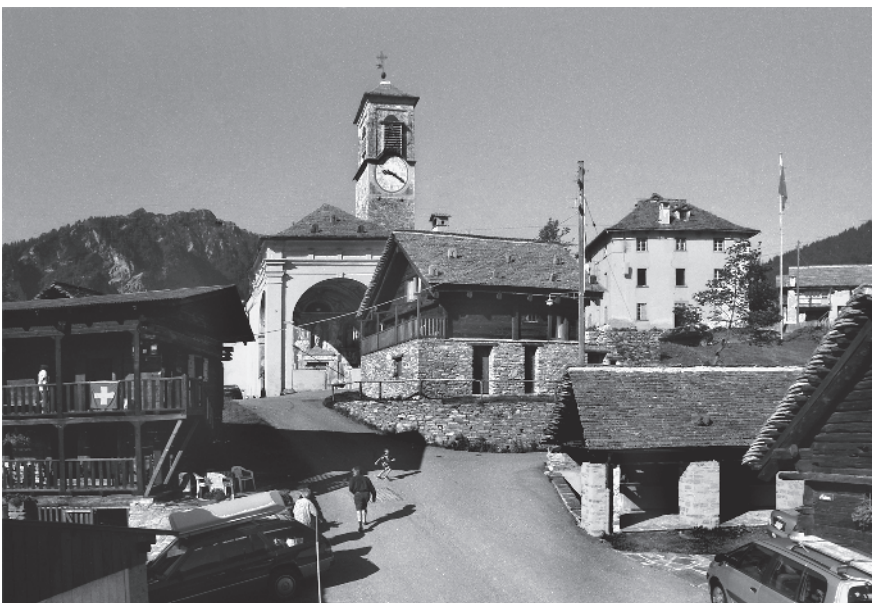
11 Chiesa parrocchiale di S. Maria Assunta con portico affrescato; sec. XVII-XVIII

A chi arrivi al villaggio provenendo da valle, giunto al culmine della salita, si presenta un'apparizione di particolare effetto scenografico: la volta del protiro della chiesa (1.0.1), un baldacchino completamente affrescato anteposto alla facciata della seicentesca cappella di S. Maria Assunta. L'edificio ecclesiastico, affiancato dall'area cimiteriale, segna il confine tra la parte in piano del nucleo (1.0.2) e la parte in forte pendenza (1.0.8). Il percorso in salita è definito da un'edilizia piuttosto lenta, in cui domina l'edificazione mista in pietra e legno, che si rapporta al percorso in maniera irregolare e non a stretto contatto; in qualche caso alla strada si antepongono parcelle a orto. Le abitazioni sono piuttosto a scarso sviluppo verticale, normalmente coperte in piode e con aperture di dimensioni molto ridotte. Tipico è l'inserirsi tra gli edifici abitativi delle costruzioni utilitarie e tipico è anche il notevole variare dei volumi di queste. Varia anche l'utilizzazione dei materiali: zoccolo in pietra e alzato in legno; la pietra può essere a secco o intonacata; il legno perlopiù ad assi molto spesse può essere anche in forma di tondoni. In questo tratto della strada si colloca anche il lavatoio (1.0.7) sotto una tettoia di piode retta da pilastri, mentre sul lato opposto, con

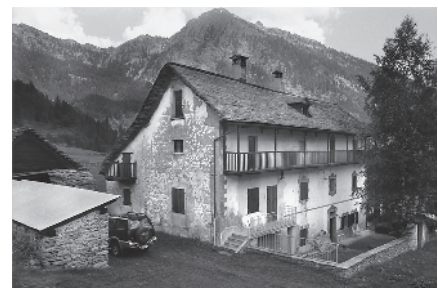
12 Dimora tra i due insiemi, sec. XVIII

Tra i due insiemi edilizi emerge l'imponente casa settecentesca (0.0.12) che, insieme con la chiesa, rappresenta l'edificio di maggior prestigio dell'insediamento e ricorda le grandiose case di Campo. Il tetto è a due falde, col colmo perpendicolare alle curve di livello. È circondata da grandi muri con portale e il lungo lato di gronda è fornito di ampie balconate in legno, al pari di simili dimore presenti nei due nuclei, anche se con minori tratti di prestigio. Le aperture, asimmetriche, sono decorate sui lati, dipinta è anche la quadratura angolare.

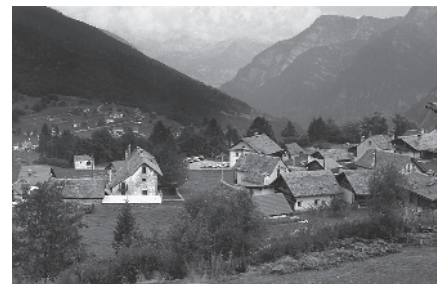
13 Vista da ovest sul nucleo secondario

L'insieme a nord (0.1) è dato da edifici abitativi e utilitari con caratteristiche che non si discostano molto da quelle descritte per il nucleo principale. Essi si situano perlopiù in rapporto con la strada che si collega con quella interna al nucleo principale, in corrispondenza del lavatoio, e hanno un orientamento normalmente col colmo del tetto perpendicolare alle curve di livello.

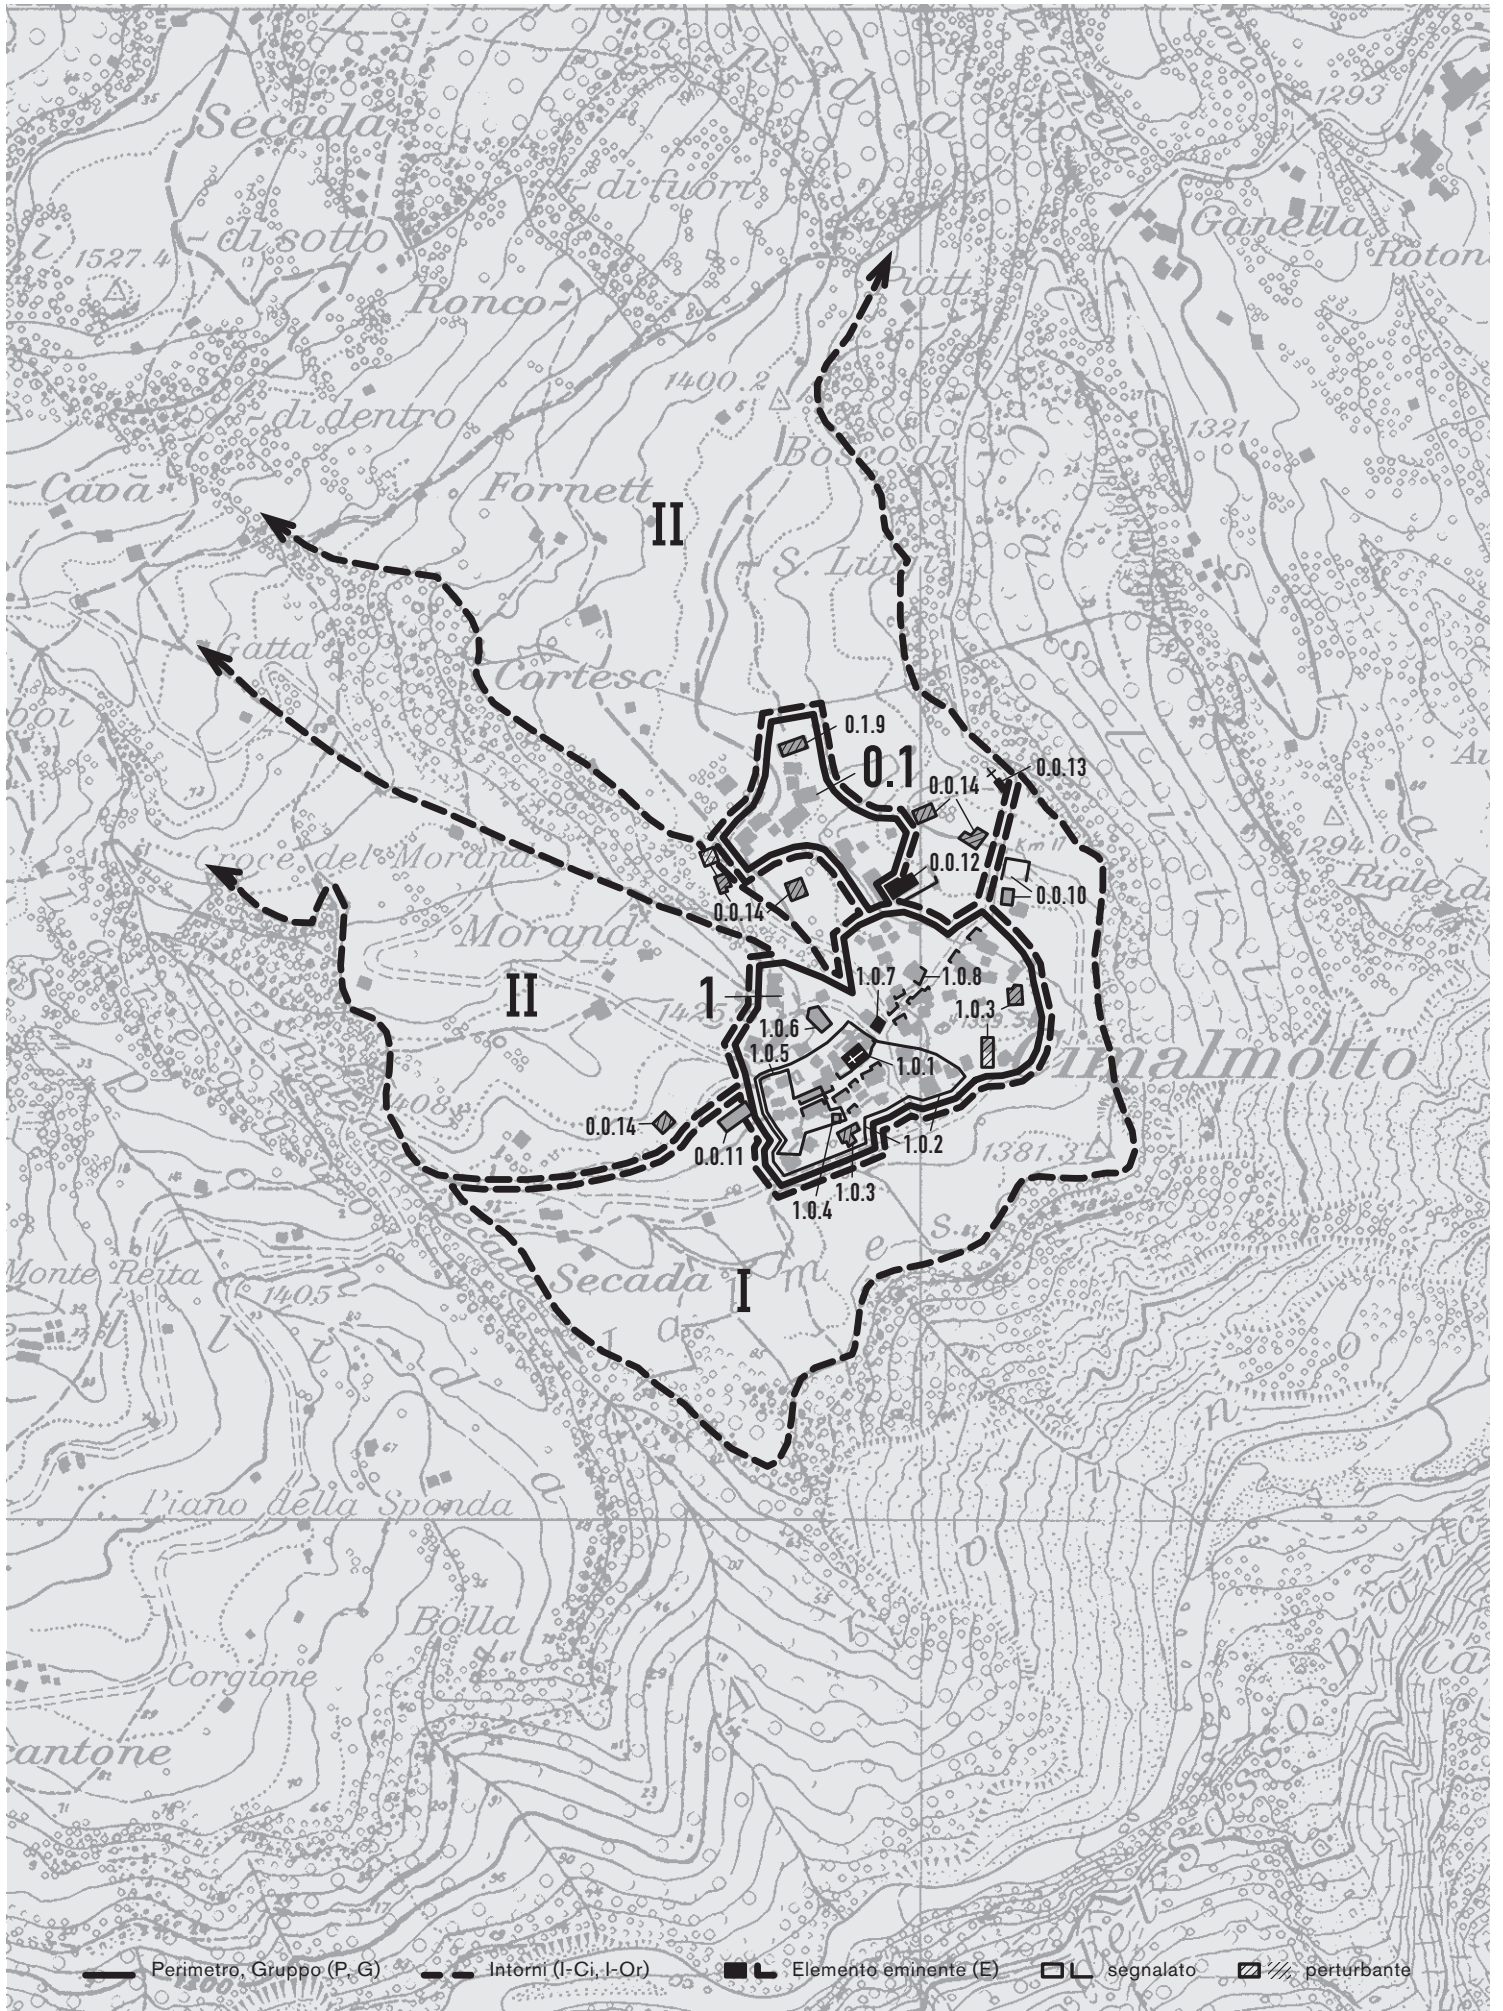
Tipo	Numero	Definizione	Categoria di rilievo	Qualità spaziali	Qualità storico arch.	Significato	Obiett. di salvaguardia	Elemento segnalato	Elemento perturbante	Foto
P	1	Nucleo rurale, abitativo utilitario, in pendio esposto a sudest	AB	×	×	×	A			2-11, 13
G	0.1	Insieme secondario abitativo utilitario, in piano	B			/	B			12
I-Ci	I	Terrazzo prativo del pendio, primo piano per l'edificazione storica	a			×	a			
I-Or	II	Lieve pendio prativo	ab			×	a			
E	1.0.1	Parrocchiale di S. M. Assunta, portico con ricchi affreschi, apparizione in arrivo da valle; sec. XVII, e area sepolcrale, sistemazione del 1795				×	A			11

1.0.4	Forno, piccolo manufatto datato 1773, restaurato						o		
	1.0.5	Aggregato di edifici utilitari tradizionali, due trasformati in abitazione						o

1.0.6	Edificio abitativo a tre assi e tre piani, coperto a quattro falde, forte impronta sulla silhouette; datato 1860						o		
E	1.0.7	Lavatoio sotto copertura in piode a due falde						o		11

1.0.8	Edificazione in pietra e legno lungo il percorso interno, con forte pendenza						o		9,10
	0.1.9	Stalla in eccessiva evidenza per mole e materiali, mattoni bianchi, copertura in tegole; ca. anni '80 sec. XX						o

0.0.10	Ufficio postale; vecchia abitazione con tetto a due falde in parte trasformata e piazzale asfaltato a parcheggio						o		
	0.0.11	Grande edificio utilitario in muratura con tamponature in legno; ca. 1940						o		
E	0.0.12	Imponente edificio abitativo con balconata in legno e decorazioni, occupante il punto più basso dell'avvallamento; 1772.				×	A			12,13
E	0.0.13	Cappella di S. Antonio con protiro, a marca dell'accesso al villaggio; sec. XVIII				×	A

0.0.14	Edifici abitativi collocati senza cura in importanti aree verdi di stacco, irrispettosi della topografia, superficiali citazioni di tratti regionali						o
