Casale/Piccolo villaggio ▲

Cortignelli

Comune di Lavizzara, distretto di Vallemaggia, Cantone Ticino

ISOS
Inventario degli insediamenti svizzeri da
proteggere

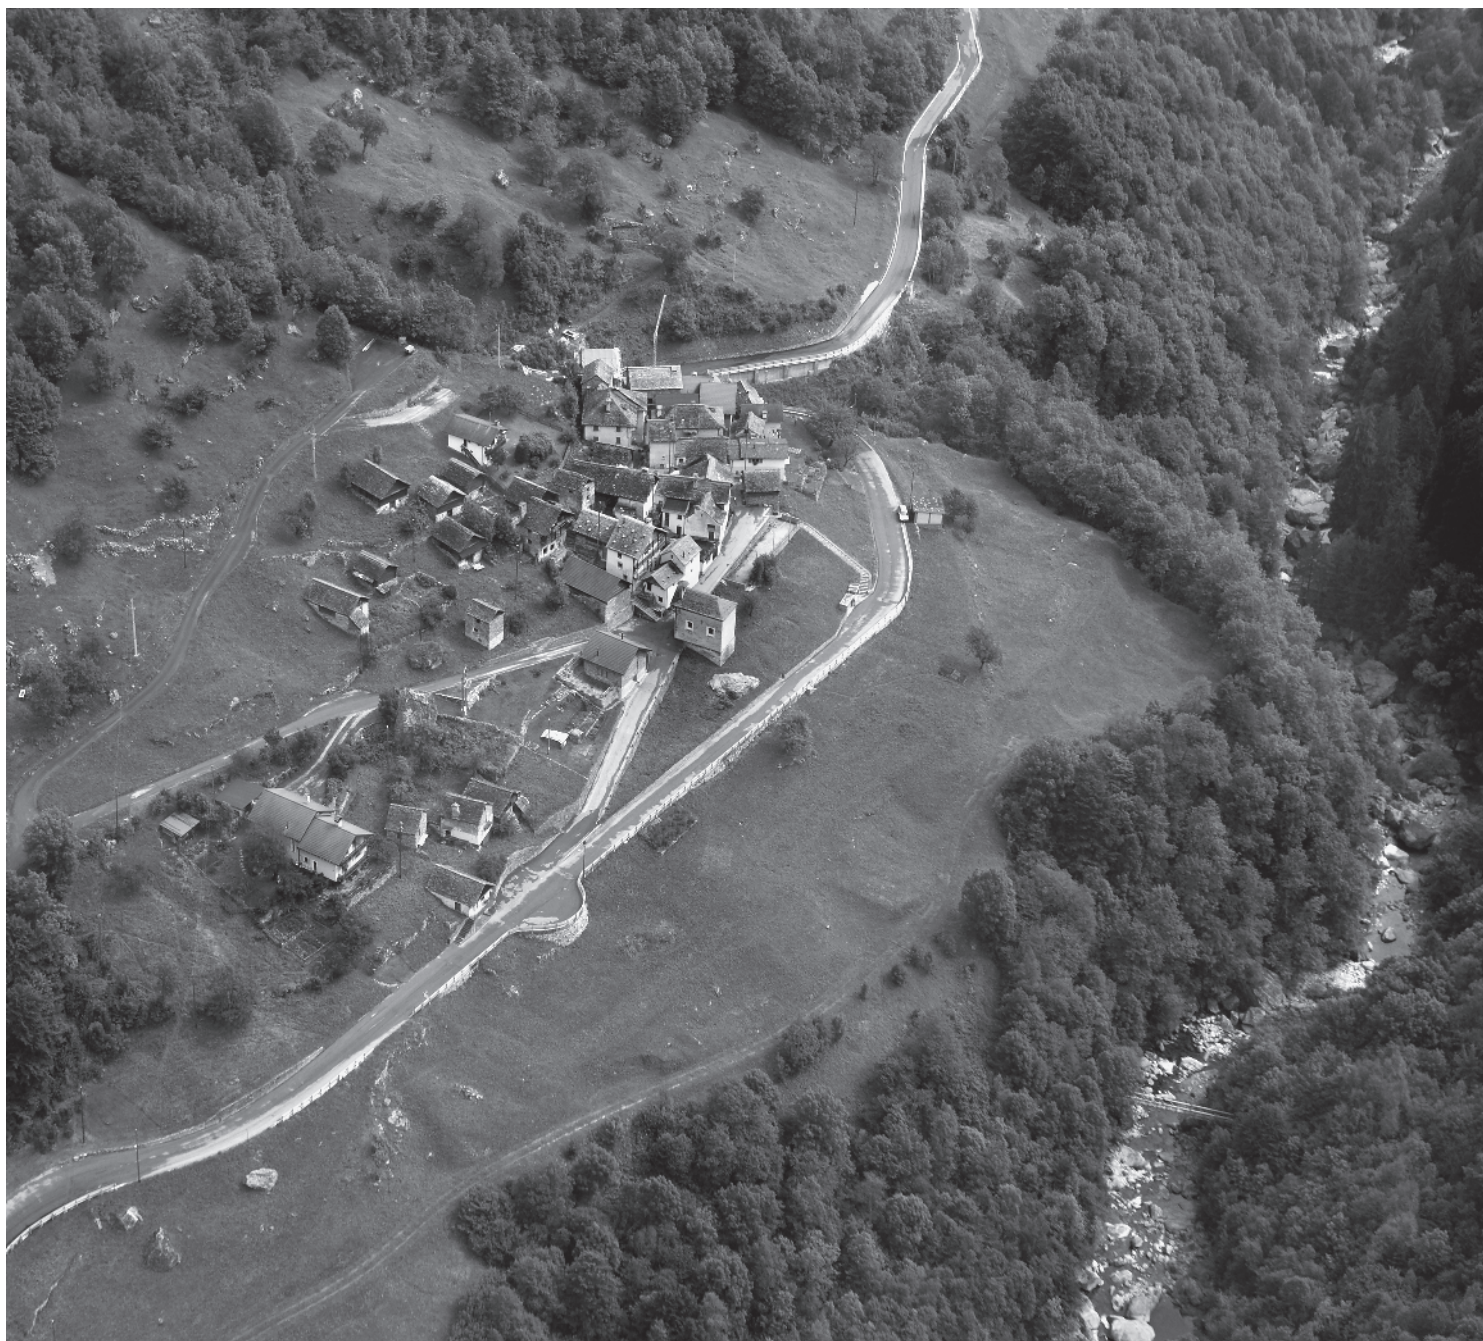
Foto aerea Bruno Pellandini 2007, © Ufficio per l'ISOS, Zurigo

Elevato su un terrazzo sopra il profondo solco del fiume Peccia, nel piccolo originario alpeggio si impongono tipi abitativi e utilitari testimoni dell'edificazione della valle dei secoli XVI e XVII, quelli abitativi spesso imponenti per dimensioni, in relazione all'entità del nucleo.

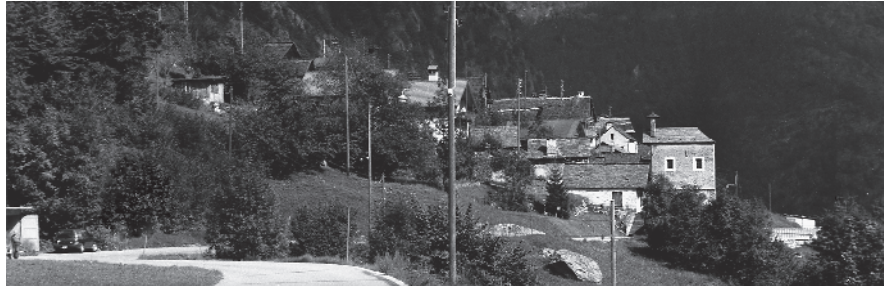
1 Panoramica da ovest, all'estremità est la cappella di S. Maria di Einsiedeln

È un piccolo insieme (1), posto a 1000 metri d'altezza, in lieve pendio, a monte della strada cantonale proveniente da Peccia, che descrive un arco a valle

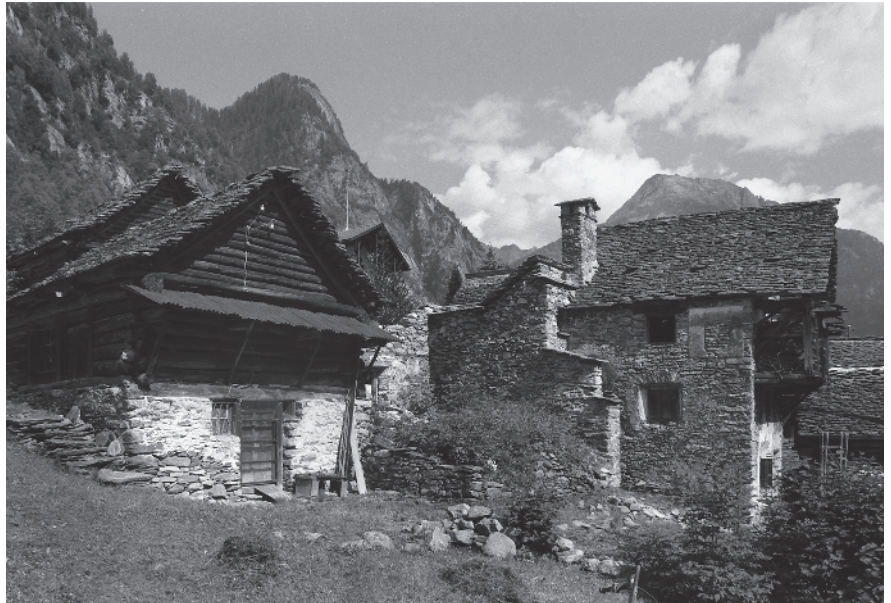
1.0.5	Percorso principale parallelo alle curve di livello e percorso principale trasversale, in parte gradinato						o		6
	1.0.6	Aggregato di edifici utilitari 'valmaggese' in muratura e legno, alcuni risalenti ai secc XVI-XVII						o		2

Particolarmente rappresentativa di questa immagine rustica, cui si accompagna anche l'abbandono, è l'estremità occidentale del nucleo, costituita pressoché unicamente di edifici utilitari (1.0.6). Di vario volume e a vario sviluppo verticale – da uno fino a tre piani – sono completamente in muratura o in muratura e tondoni; anche l'ampiezza del lato di frontone è vario, in alcuni casi molto ampio; i cornicioni sporgono anche un metro oltre il filo dei muri perimetrali.

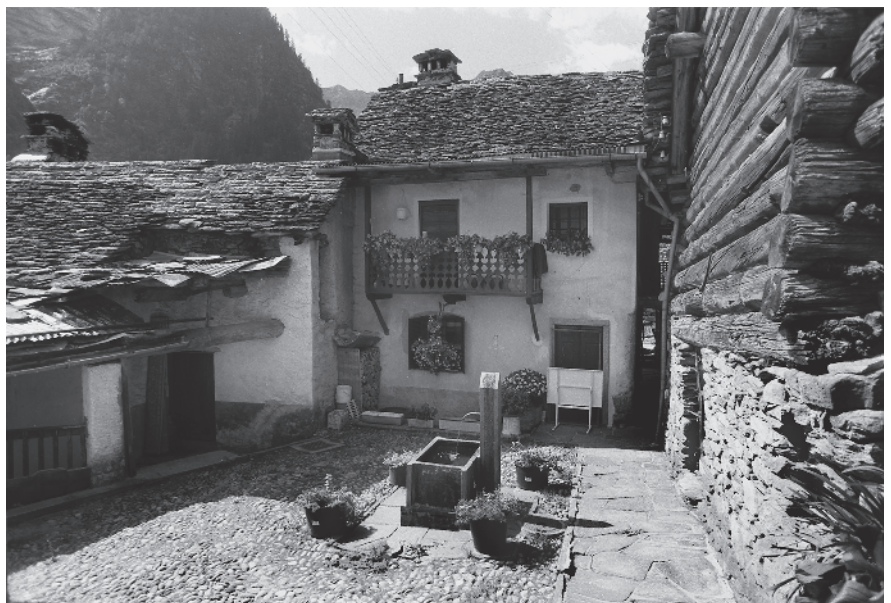
3 Vuoto interno principale

1.0.3	Vuoto principale con abitazione coperta in pioda a piramide, unico esempio nel nucleo; fine sec. XIX						o		3
	1.0.4	Edificio in pietra a vista a tre piani e mezzo, lato di frontone con loggia, al culmine di percorso gradinato; ca. sec. XVII						o

Al centro del nucleo trova spazio, entro l'edificazione compatta, una piccola piazzetta acciottolata (1.0.3) ornata da una fontana, formata da lastre di granito unite ad incastro, attorniate da abitazioni seicentesche, in parte trasformate nell'Ottocento; molta importanza nel vuoto assume anche una stalla sul lato nord. L'aspetto curato e vissuto di questa piazzetta contrasta gradevolmente con l'immagine dell'abbandono che domina in parte del nucleo.

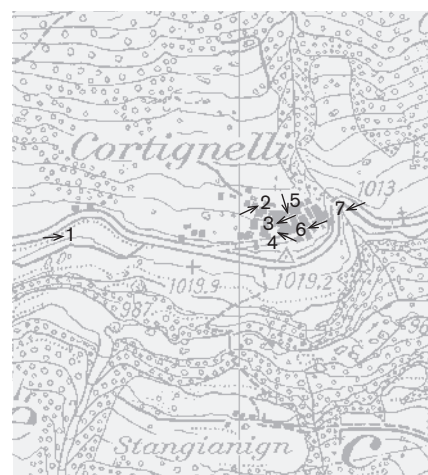
Direzione delle riprese, scala 1:8000
Fotografie 1999: 1-7

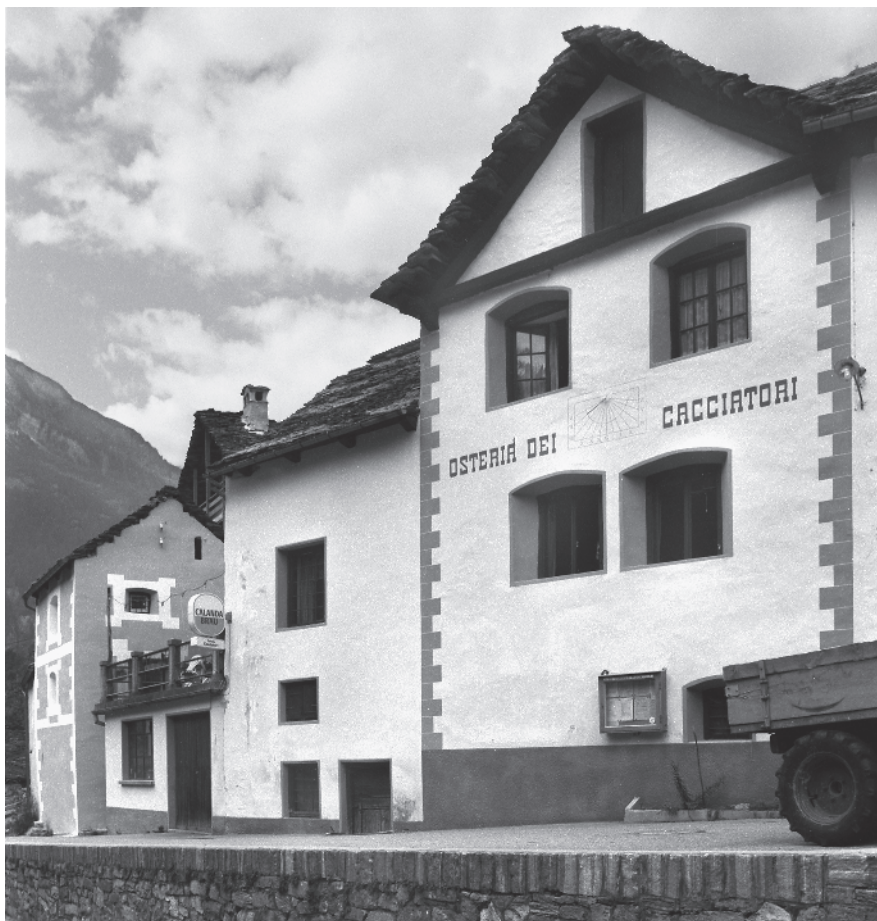
4 Ritrovo pubblico, forte impronta sulla silhouette del nucleo da distanza

alla vista da valle, l'«Osteria dei Cacciatori» (1.0.2), con i suoi tre piani e mezzo cui si sono aggiunti due corpi laterali più bassi. L'edificio, completamente intonacato con dipinture di concii angolari, è sottolineato, alla vista dal basso, da un prato che dal punto di impianto dell'edificio giunge fino alla strada sottostante.

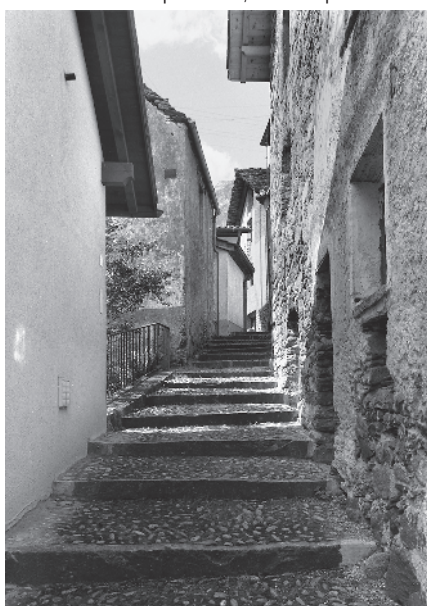
6 Percorso interno principale

dell'edificazione e a monte del fiume omonimo. L'accesso si ha da ovest nel punto in cui una stradina (1.0.5) si stacca dall'estremità dell'arco e attraversa, in lieve salita verso est, tutto il nucleo, ponendosi come percorso interno principale. Un altro importante percorso, trasversale a questo, collega, gradinato, con la parte alta.

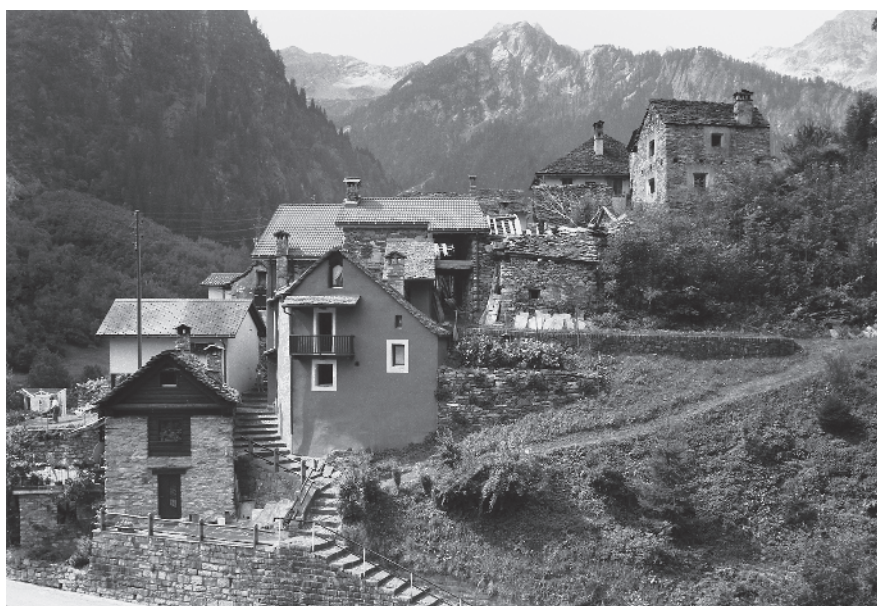
7 Panoramica da est

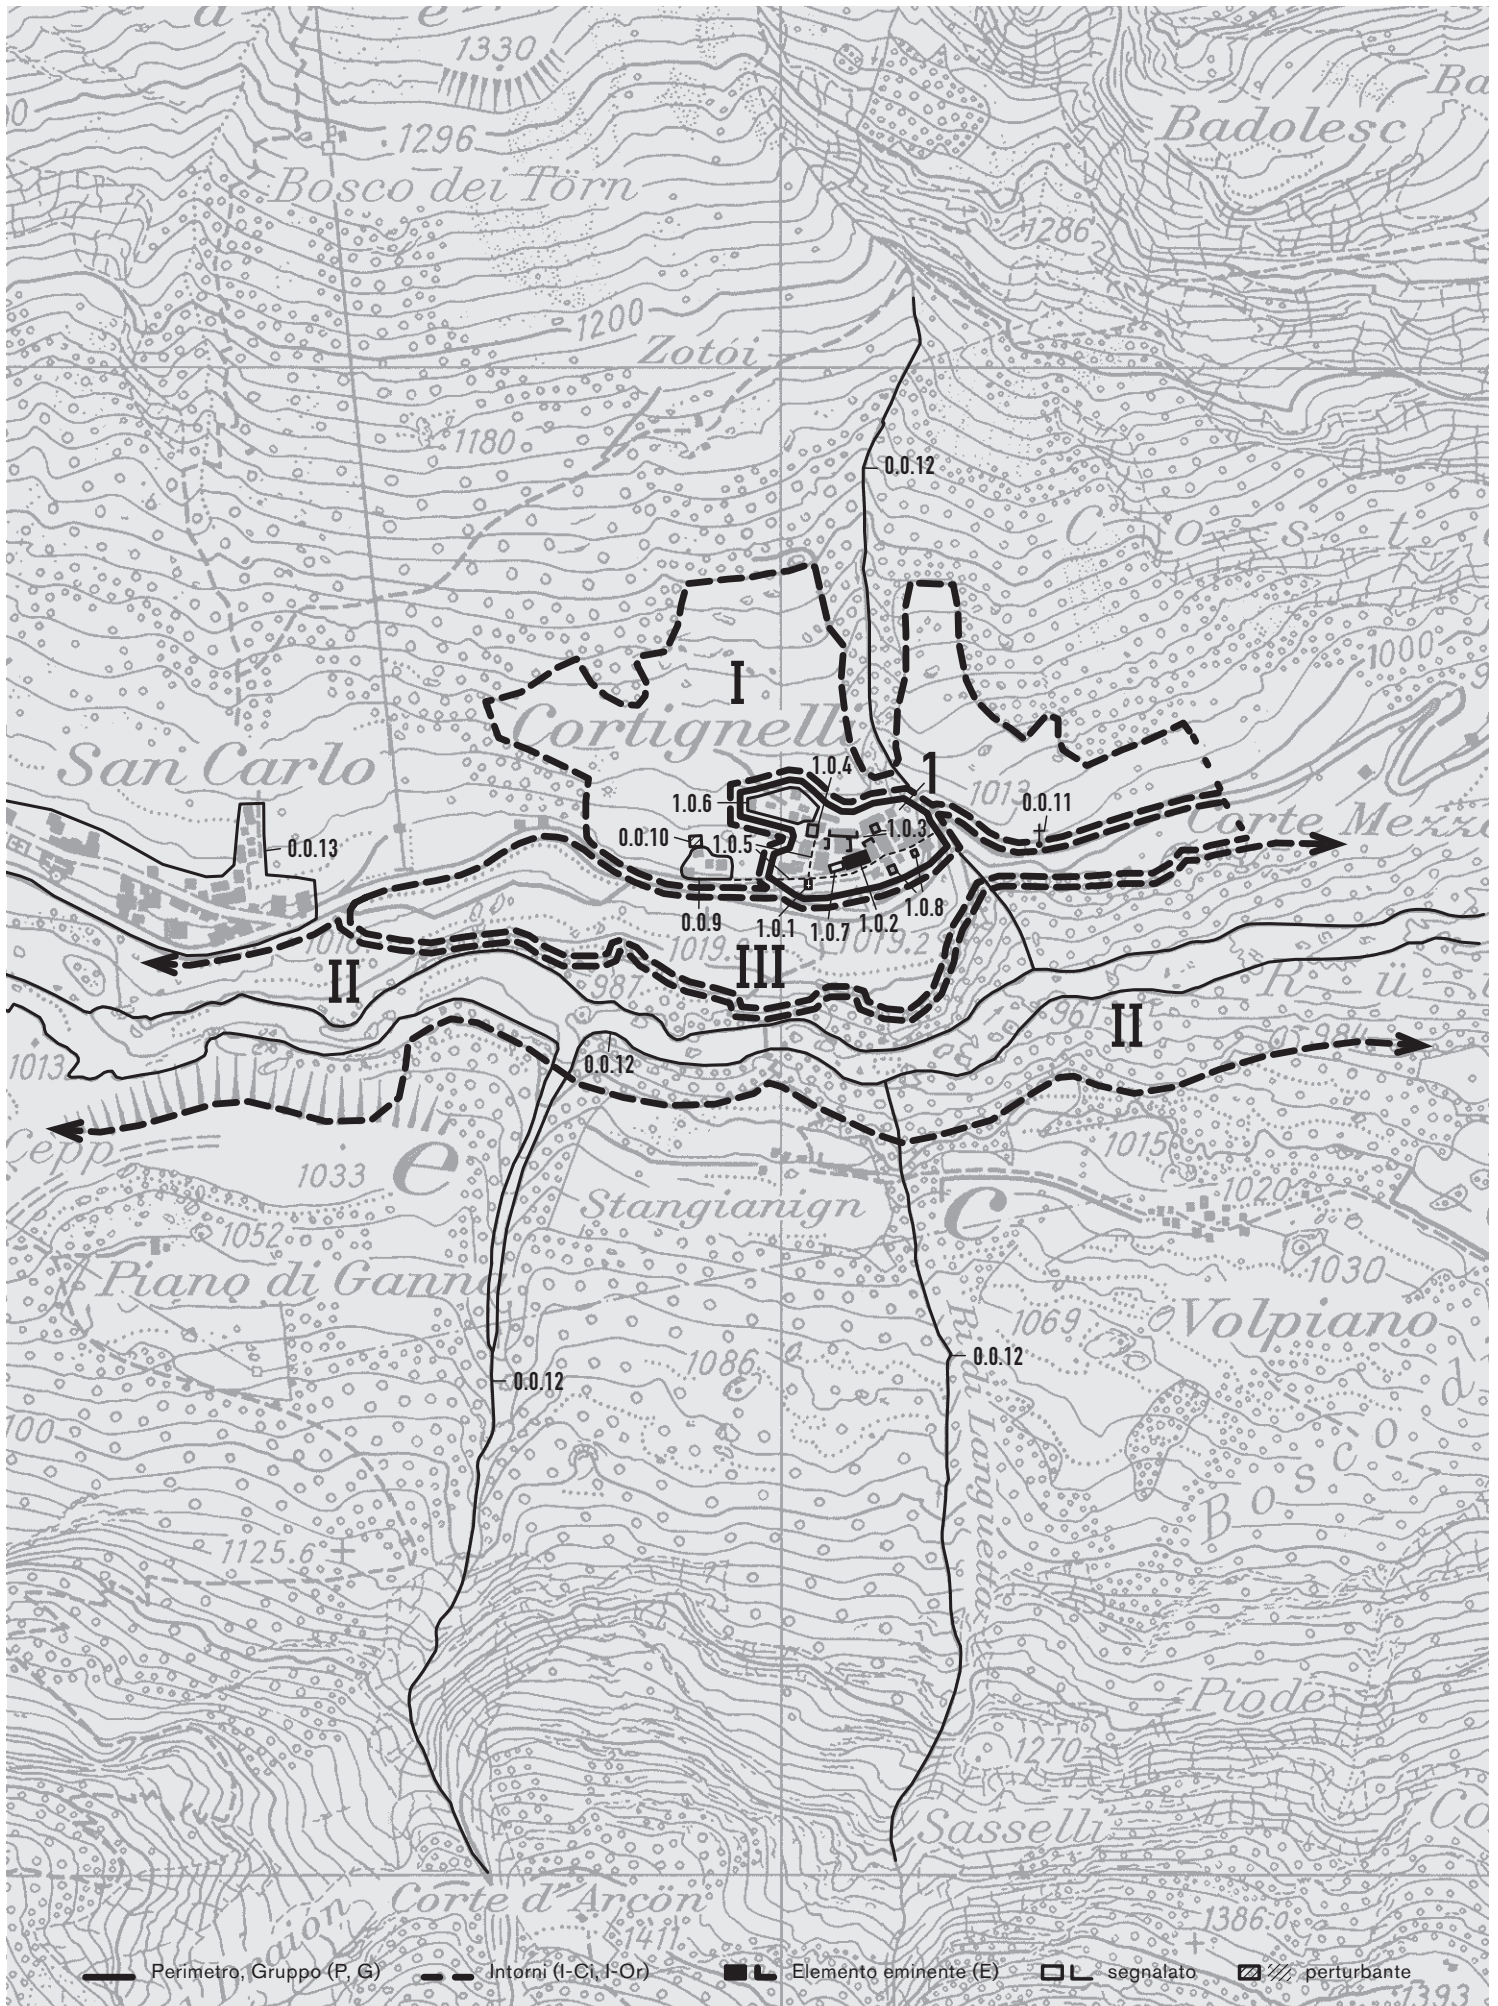
**P Perimetro edificato, G Gruppo edilizio, I-Ci Interno circoscritto
I-Or Interno orientato, E Elemento eminente**

Tipo	Numero	Definizione	Categoria di rilievo	Qualità spaziali	Qualità storico arch.	Significato	Obiett. di salvaguardia	Elemento segnalato	Elemento perturbante	Foto
P	1	Nucleo rurale abitativo e utilitario in pendio, in parte in stato di abbandono; secc. XVI-XIX	A	X	/	X	A			1-7
I-Ci	I	Pendio prativo di sfondo con terrazzamenti antropici	a			X	a			
I-Or	II	Piano fluviale e ripide sponde boschive del fiume Peccia	a			X	a			7
I-Ci	III	Pendio prativo con macchie d'alberi e rocce emergenti, primo piano per l'edificazione	a			X	a			7
E	1.0.1	Cappella di S. Maria di Einsiedeln, facciata volta verso il nucleo edilizio; eretta nel 1736				X	A			1
E	1.0.2	Abitazione e ritrovo pubblico con corpo centrale a tre piani e mezzo e due laterali più bassi, intonacato; sec. XVII-XIX				X	A			4
