Villaggio

Curio

Comune di Curio, distretto di Lugano, Cantone Ticino

ISOS
Inventario degli insediamenti svizzeri da
proteggere

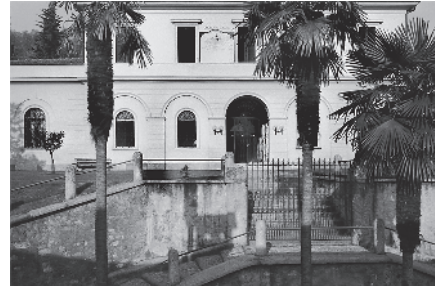
3 Museo del Malcantone, 1850

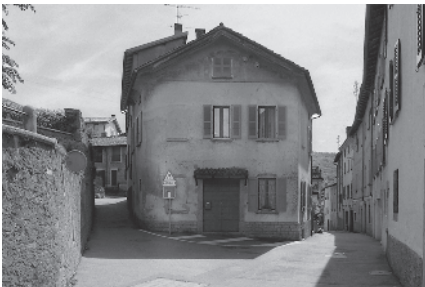
5 Accesso al nucleo principale a ovest

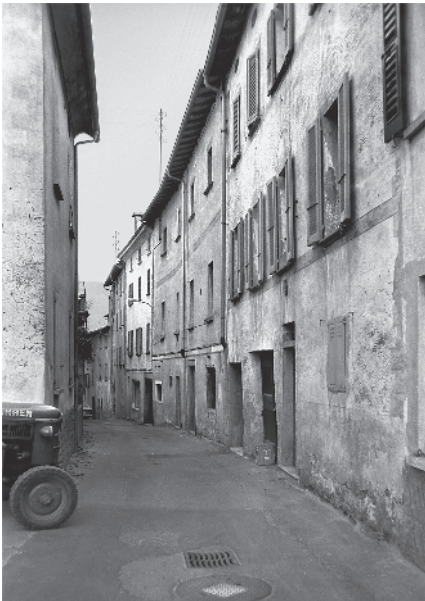
6 Percorso interno principale

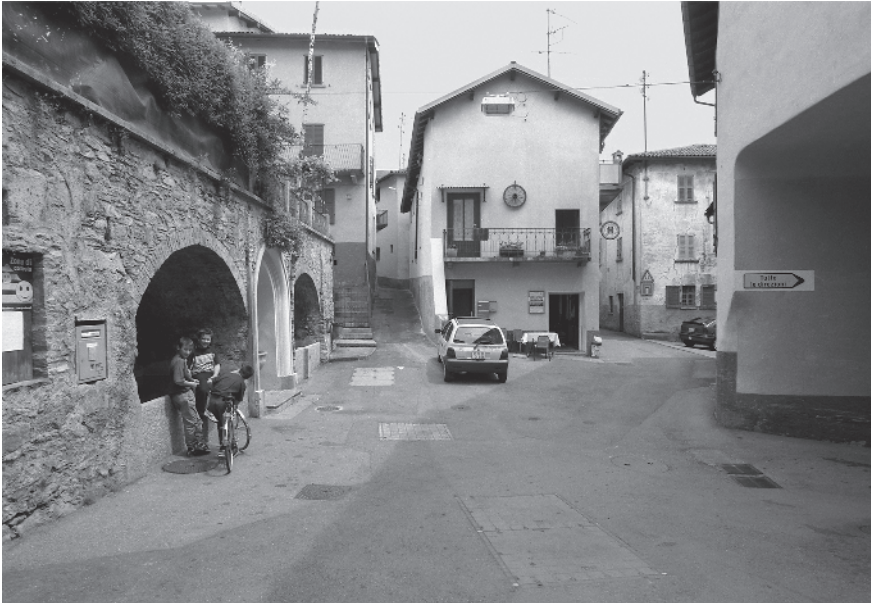
8 Vuoto principale con fontana e abbeveratoio

1.0.1	Vuoto principale definito in parte da muro con tre nicchie ad arco contenenti vasche e fontana datata 1889						o		8
	1.0.2	Imponente cortina di fronti determinante la silhouette del nucleo da valle, sottolineata da fascia d'orti antistante						o		23

Principale vuoto è la piazzetta subito all'ingresso al nucleo (1.0.1) alla quale si ha accesso attraverso un passaggio coperto oltre il quale il vuoto si presenta improvviso, definito sul lato a monte da un muro in grandi conci a vista. Nel muro – funge anche da impianto per un giardino pensile – sono scavate tre nicchie ad arco. Quella centrale, affiancata da due di maggiore ampiezza con grandi vasche, accoglie una fontana. Il tutto ha un chiaro carattere di pubblico, ribadito anche da un locale di ristorazione (1.0.4) che si pone a spartistrada tra i due percorsi principali del nucleo. Altro spazio che, pur non definibile piazza,

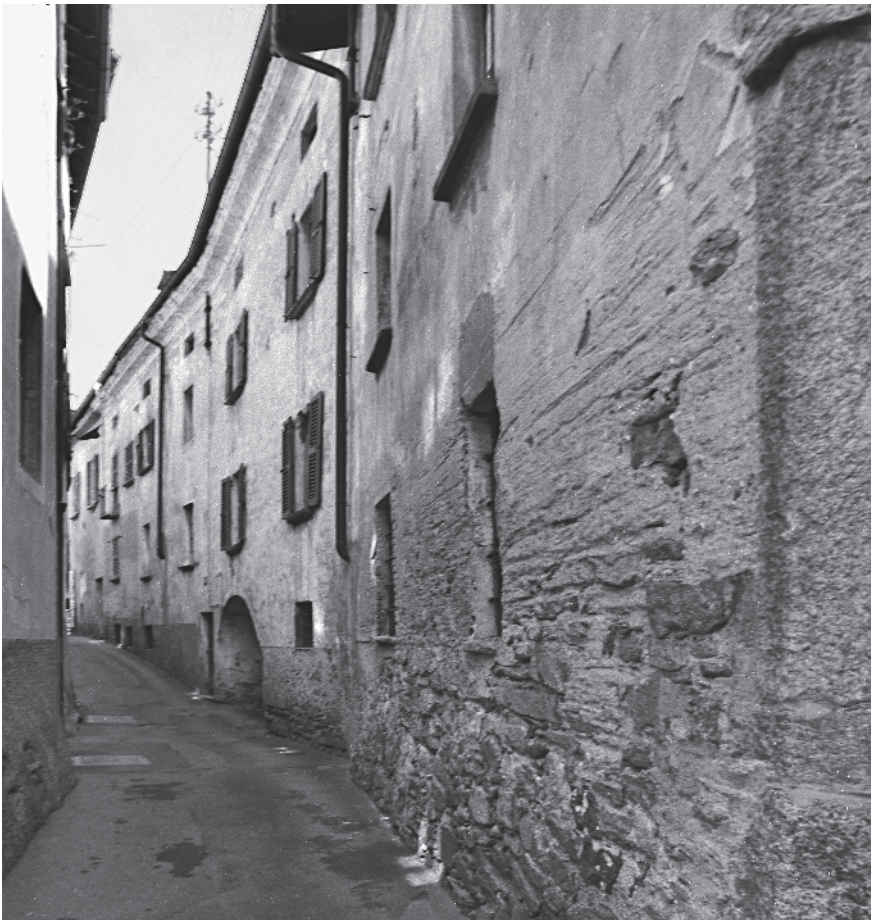
10 Lungo fronte rurale sul percorso interno principale

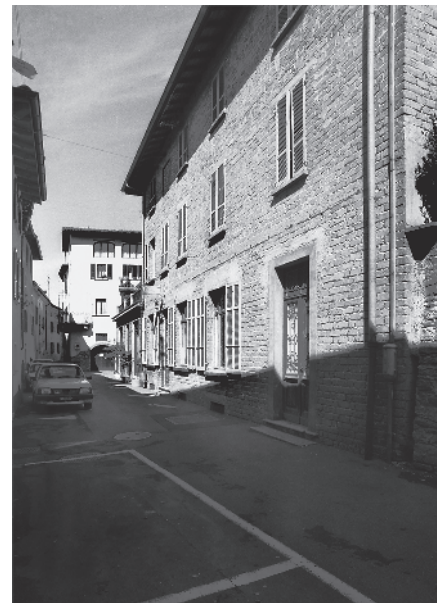
11 Osteria

1.0.3	Osteria, edificio in mattoni isolanti a vista, tre piani e cinque assi, con slargo antistante; inizio sec. XX						o		11
	1.0.4	Trasformazioni poco curate di edifici tradizionali						o

presenta tratti di vuoto pubblico è quello definito sul lato a monte da un'osteria (1.0.3) che si distingue dal resto degli edifici per essere realizzata con mattoni isolanti di colore grigio e che si stacca dalle tenui tinte del contesto; qui il percorso si amplia proprio a sottolineare tale edificio. Una mappa del 1870 segna in quel punto uno spazio libero da edificazioni e la dicitura «Piazza». E il nome stesso dell'Osteria testimonia l'esistenza di un precedente vuoto di più ampie dimensioni.

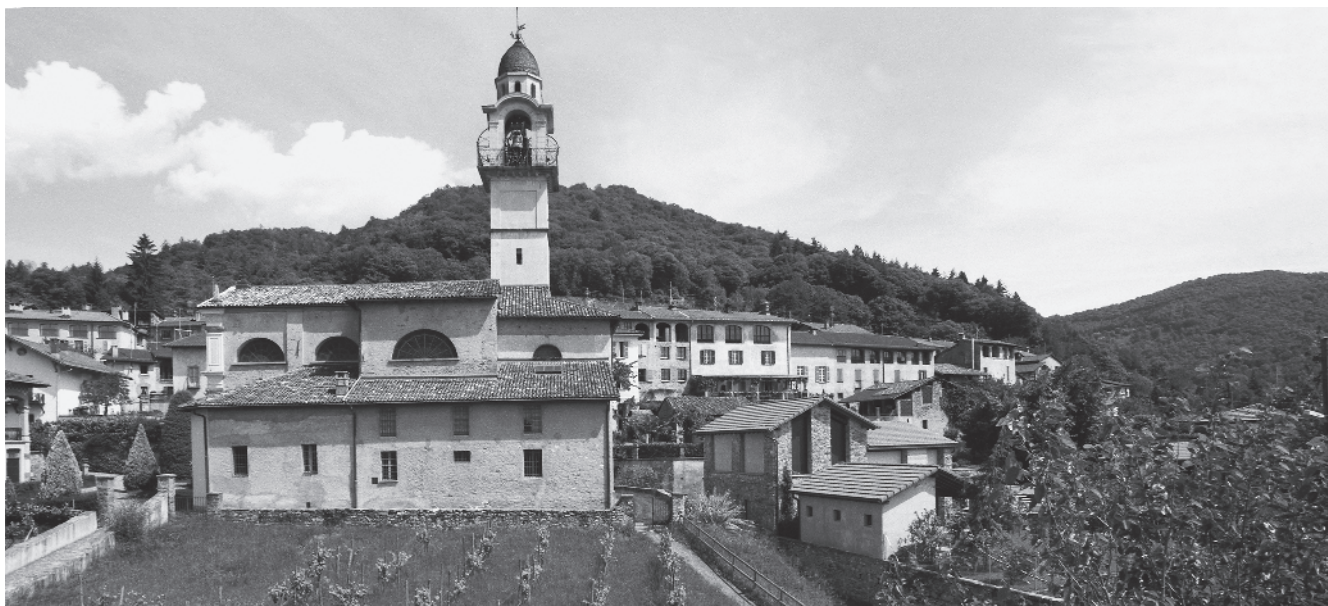
19 Vista da sud

1.0.5	Forte iato del fronte compatto ad opera di una rientranza per due autorimesse sovrastate da banda a tinta sgargiante							o	
E	0.1.6	Chiesa parrocchiale di S. Pietro costruita tra il 1609 e il 1610				X	A			19,20,23

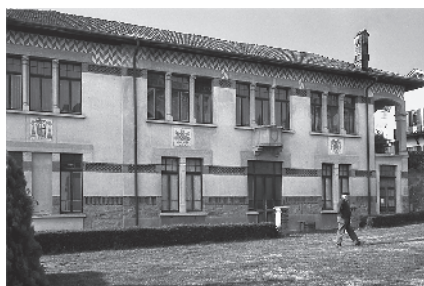
21 Ex camiceria, 1926

0.1.7	Cimitero con tombe di famiglia neogotiche; recenti interventi di riattamento						o		
E	0.1.8	Ex camiceria, quindi museo, oggi dimora privata; con pilastri e coronamento in granito delle aperture, decorazioni e pitture in facciata; 1926				X	A			21,22
E	0.1.9	Casa comunale neoclassica con corpi laterali terminati a frontone, entro giardino cinto da mura; 2ª metà sec. XIX				X	A

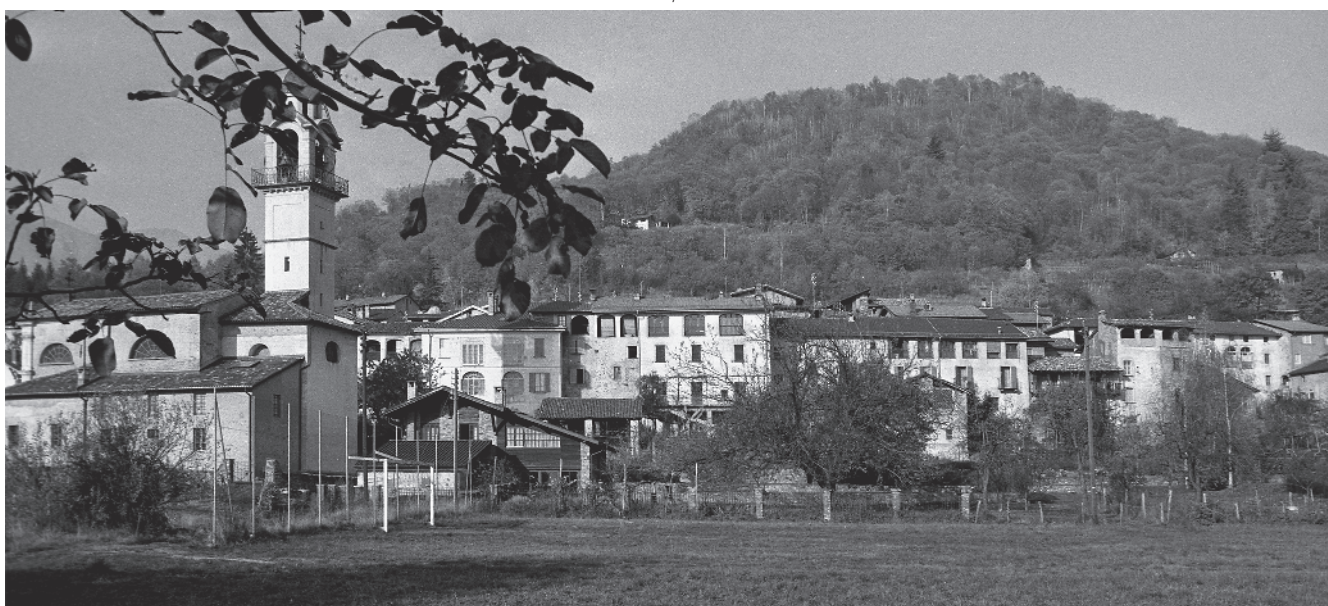
23 Vista da sud con la parrocchiale di S. Pietro del 1610

Evitare che si costruisca nella fascia ad orti a valle di 1.0.2, sottolineatura del fronte del nucleo principale e testimoniantemente un'organizzazione del territorio.
