## Villaggio

## Dongio

Comune di Acquarossa, distretto di Blenio, Cantone Ticino

ISOS  
Inventario degli insediamenti svizzeri da  
proteggere

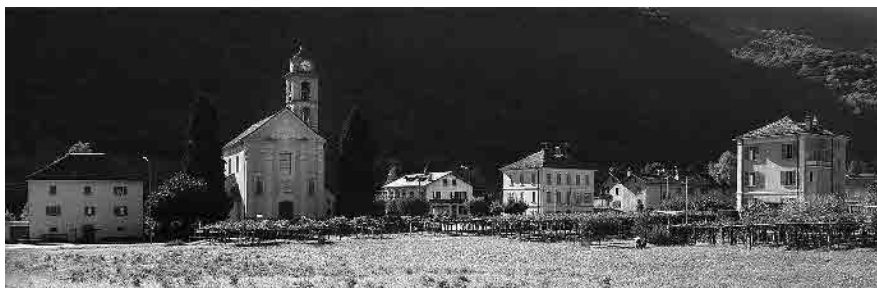
1 Vista da est; a sinistra canonica e chiesa parrocchiale

| Tipo | Numero | Definizione | Categoria di rilievo | Qualità spaziali | Qualità storico arch. | Significato | Obiett. di salvaguardia | Elemento segnalato | Elemento perturbante | Foto |
|---|---|---|---|---|---|---|---|---|---|---|
| E | 1.0.1 | Parrocchiale dei SS. Luca e Fiorenzo, fronte compartita da lesene e nicchie conclusa a timpano spezzato, decorazioni a stucchi; in luogo di edificio citato nel 1293; 1763 (arch. G. Stella) | | | | × | A | | | 1,2 |
| E | 1.0.2 | Canonica entro spazio cintato comunicante con il sagrato, 3 piani e 3 assi coperti in pioda a 4 falde; ca. inizio sec. XIX | | | | × | A | | | 1,2 |

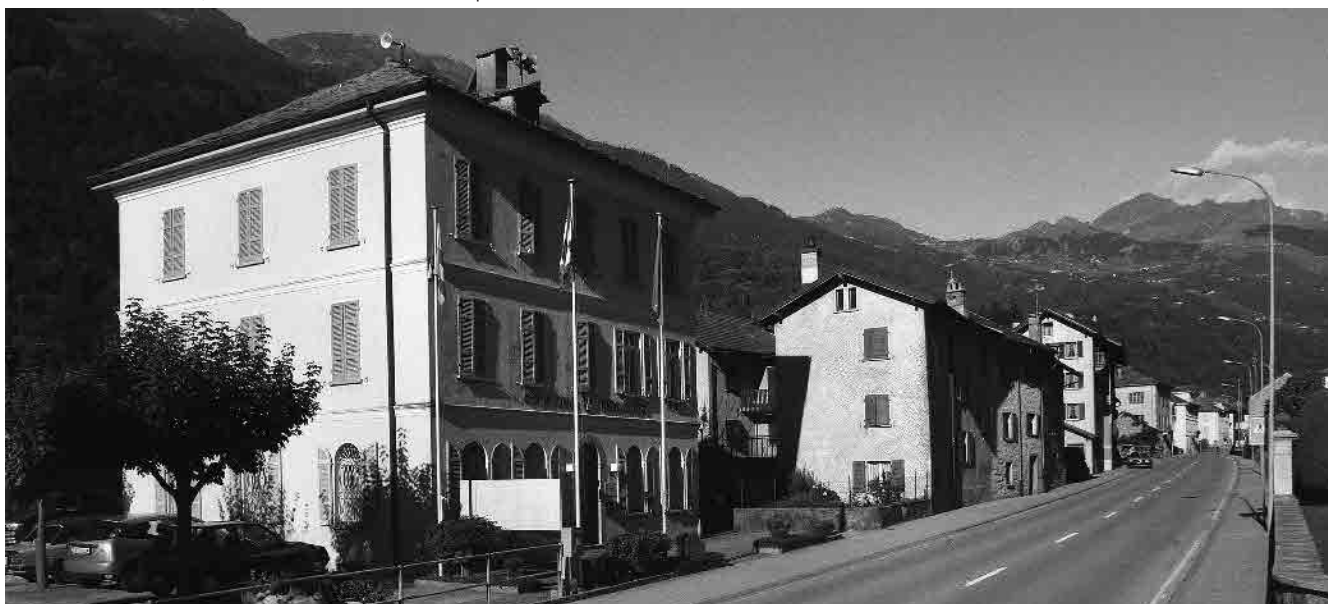
3 Estremità meridionale del nucleo allungato sulla strada di attraversamento

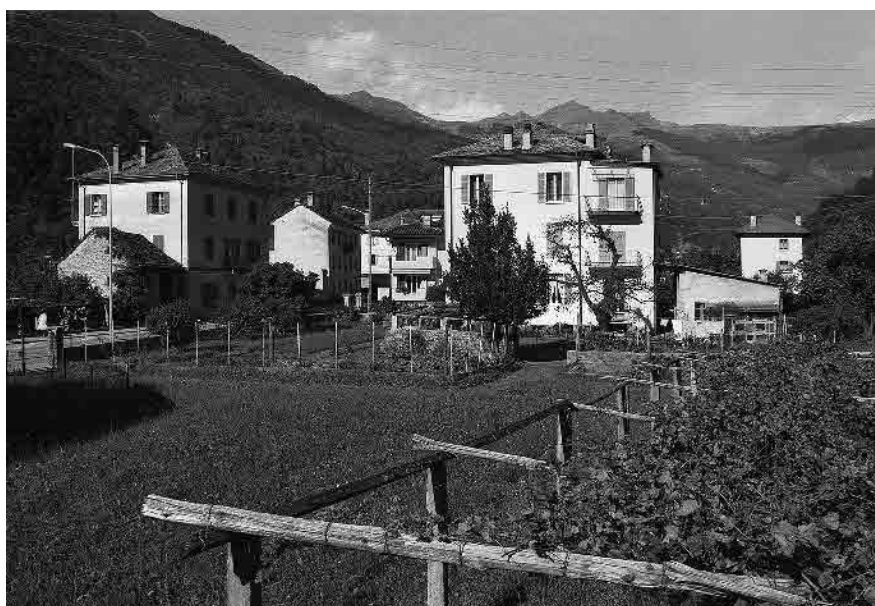
6 Spazi verdi in diretta continuità con l'edificazione lungo strada

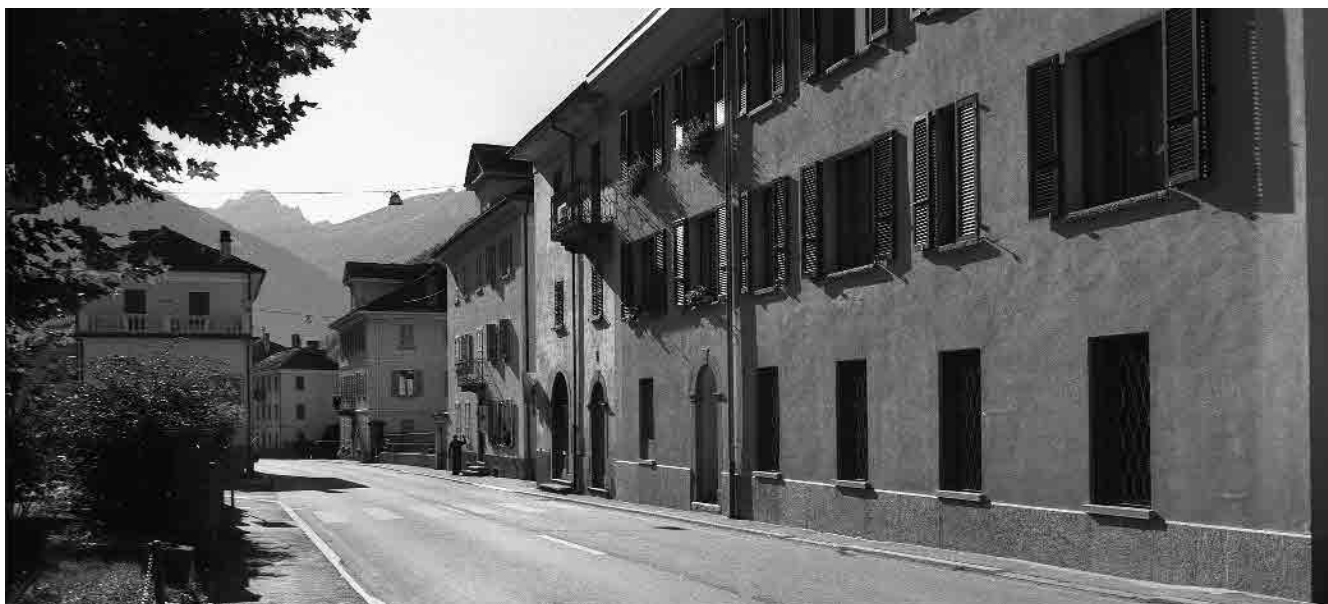
8 Formazione a schiera sec. XIX

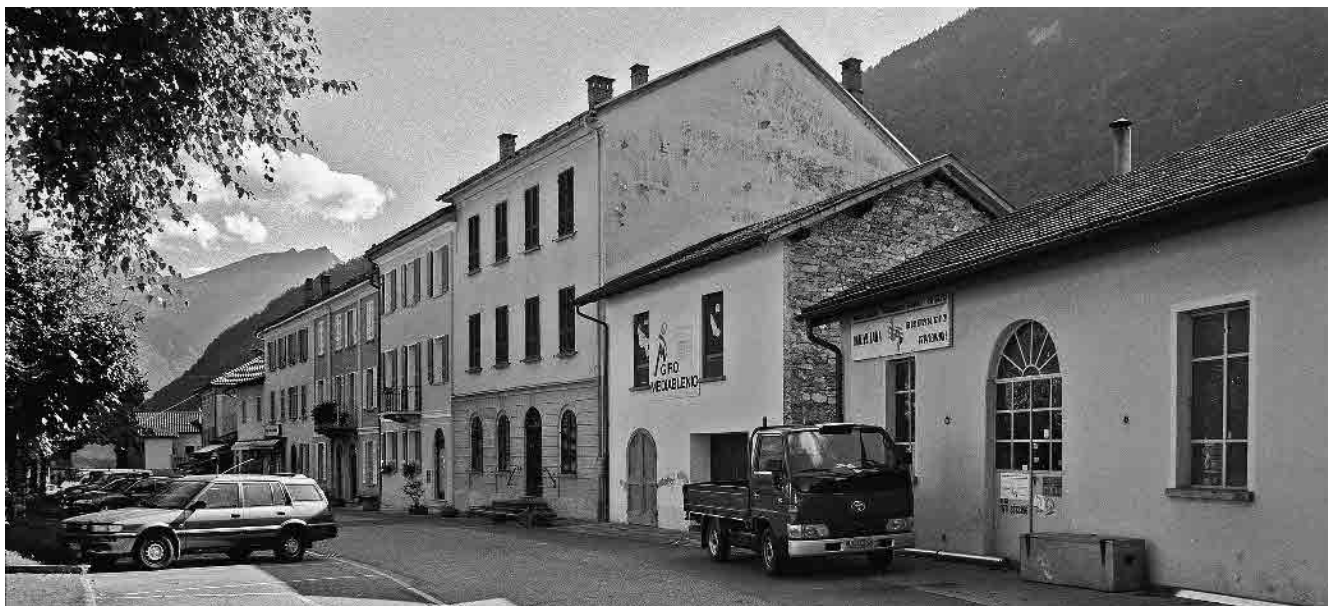
11 La lunga piazza laterale alla strada; configurazione fine sec. XIX

| Tipo | Numero | Definizione | Categoria di rilievo | Qualità spaziali | Qualità storico arch. | Significato | Obiett. di salvaguardia | Elemento segnalato | Elemento perturbante | Foto |
|---|---|---|---|---|---|---|---|---|---|---|
| | 1.0.11 | Schiera arcuata di edifici a 3 piani, qualcuno trasformato, delimitante ampia piazza asfaltata in parte alberata, configurata alla fine sec. XIX | | | | | | | o | 11-13 |

Considerare la possibilità di una migliore valorizzazione dell'ampia piazza (1.0.11), per esempio con una schermatura e arredo d'alberi più efficaci.

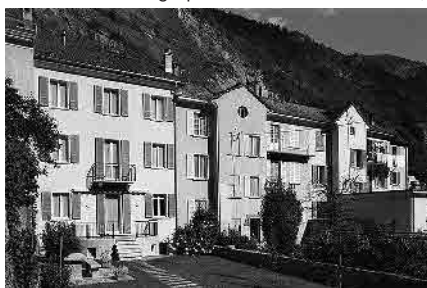
12 Dietro la piazza

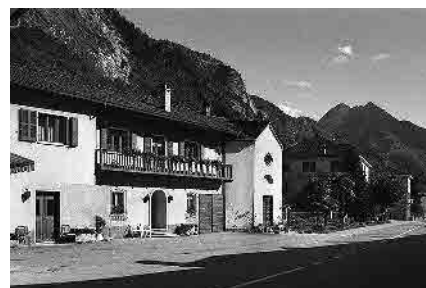
| Tipo | Numero | Definizione | Categoria di rilievo | Qualità spaziali | Qualità storico arch. | Significato | Obiett. di salvaguardia | Elemento segnalato | Elemento perturbante | Foto |
|---|---|---|---|---|---|---|---|---|---|---|
| E | 1.0.13 | Cappella dei SS. Domenico e Francesco alla fontana unita a ristorante; 1732 | | | | × | A | | | 14 |

Valorizzare lo spazio retrostante la cappella dei SS. Domenico e Francesco (1.0.13) attualmente in stato di trascuratezza.

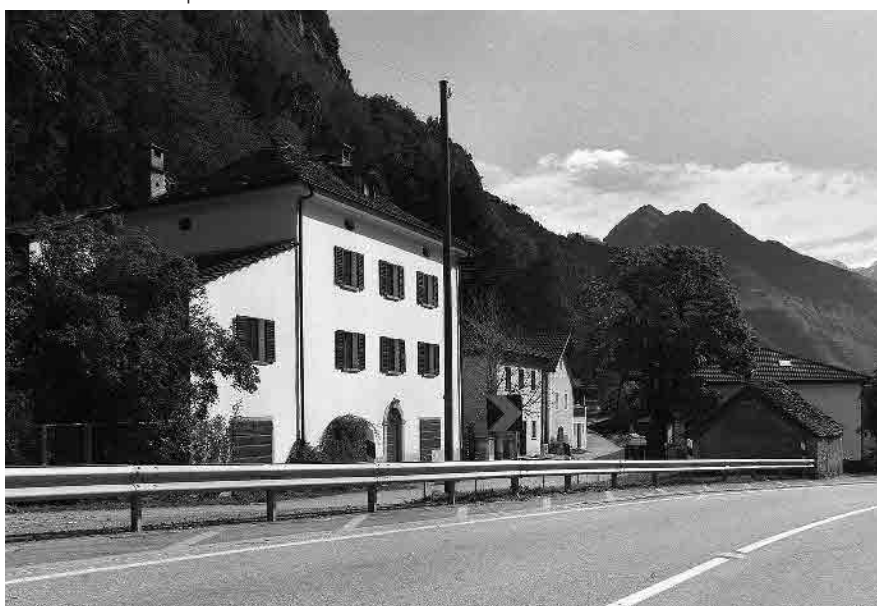
15 Al Pont, piccolo nucleo pedemontano

| Tipo | Numero | Definizione | Categoria di rilievo | Qualità spaziali | Qualità storico arch. | Significato | Obiett. di salvaguardia | Elemento segnalato | Elemento perturbante | Foto |
|---|---|---|---|---|---|---|---|---|---|---|
| G | 0.3 | Al Ponte, piccolo insieme pedemontano, marcante l'estremità del villaggio; sec. XIX | AB | × | / | / | A | | | 15,16 |

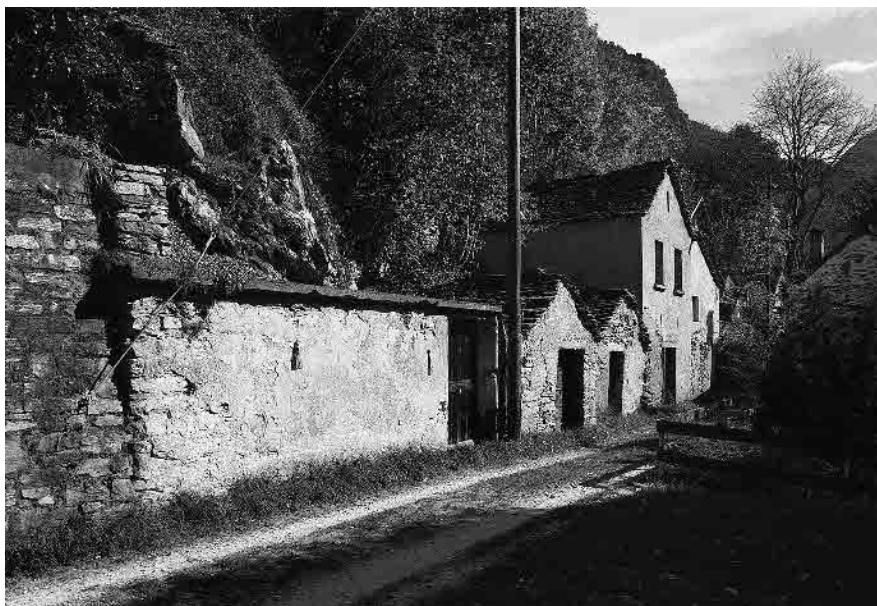
17 L'insieme dei grotti

| Tipo | Numero | Definizione | Categoria di rilievo | Qualità spaziali | Qualità storico arch. | Significato | Obiett. di salvaguardia | Elemento segnalato | Elemento perturbante | Foto |
|---|---|---|---|---|---|---|---|---|---|---|
| G | 0.2 | Insieme di grotti e cantine al piede del pendio boscoso, piccoli volumi in pietra a vista; sec. XIX | AB | × | / | × | A | | | 17,18 |
| | 0.2.16 | Allineamenti di grotti su stretto sentiero e a monte di esso | | | | | | | o | 17 |

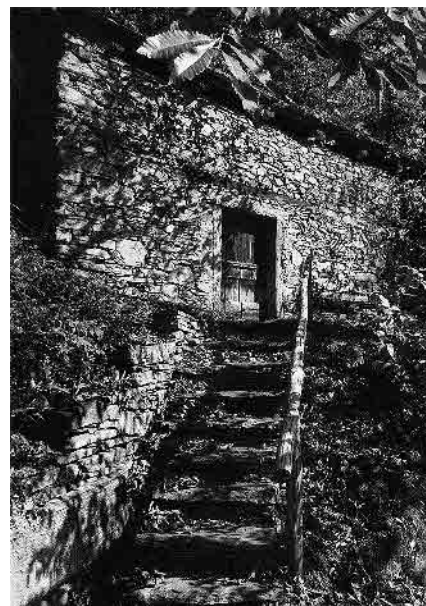
18 Frantoio; 1789

| Tipo | Numero | Definizione | Categoria di rilievo | Qualità spaziali | Qualità storico arch. | Significato | Obiett. di salvaguardia | Elemento segnalato | Elemento perturbante | Foto |
|---|---|---|---|---|---|---|---|---|---|---|
| | 0.2.17 | Torchio di Predagai, edificio in pietra a vista coperto in pioda, datato 1789 | | | | | | | o | 18 |

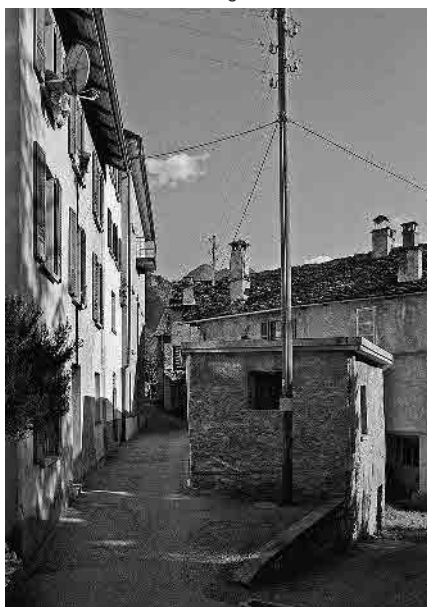
19 Nucleo di Crespogn

| Tipo | Numero | Definizione | Categoria di rilievo | Qualità spaziali | Qualità storico arch. | Significato | Obiett. di salvaguardia | Elemento segnalato | Elemento perturbante | Foto |
|---|---|---|---|---|---|---|---|---|---|---|
| G | 0.1 | Crespogno, nucleo in posizione pedemontana, di edifici perlopiù rurali, intonacati e in pietra a vista; secc. XVII-XIX | AB | × | / | × | A | | | 19,21,22 |

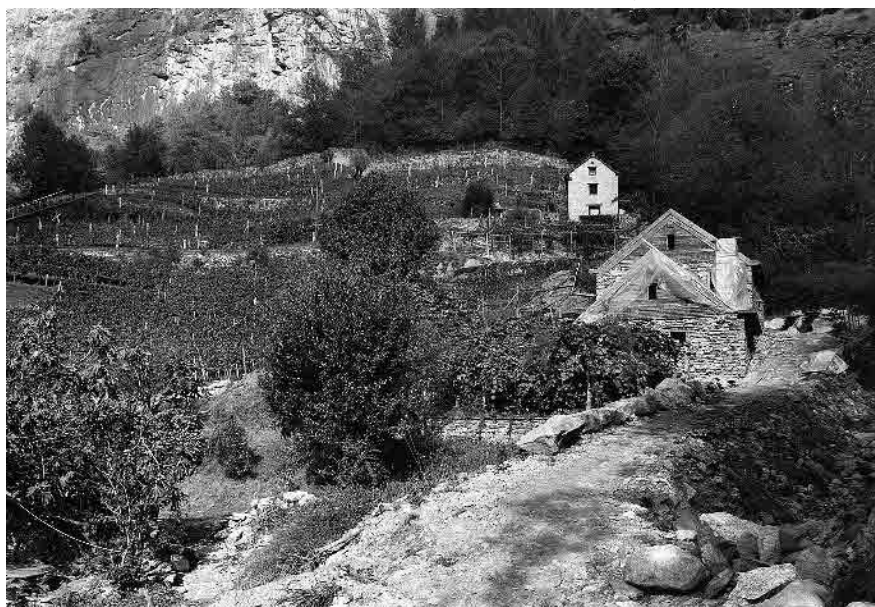
20 Pendio a vigna terrazzato, sfondo a Crespogn
