#### Casale/Piccolo villaggio ▲

**Figgione**

Comune di Rossura, distretto di Leventina, Cantone Ticino

ISOS  
Inventario degli insediamenti svizzeri da  
proteggere

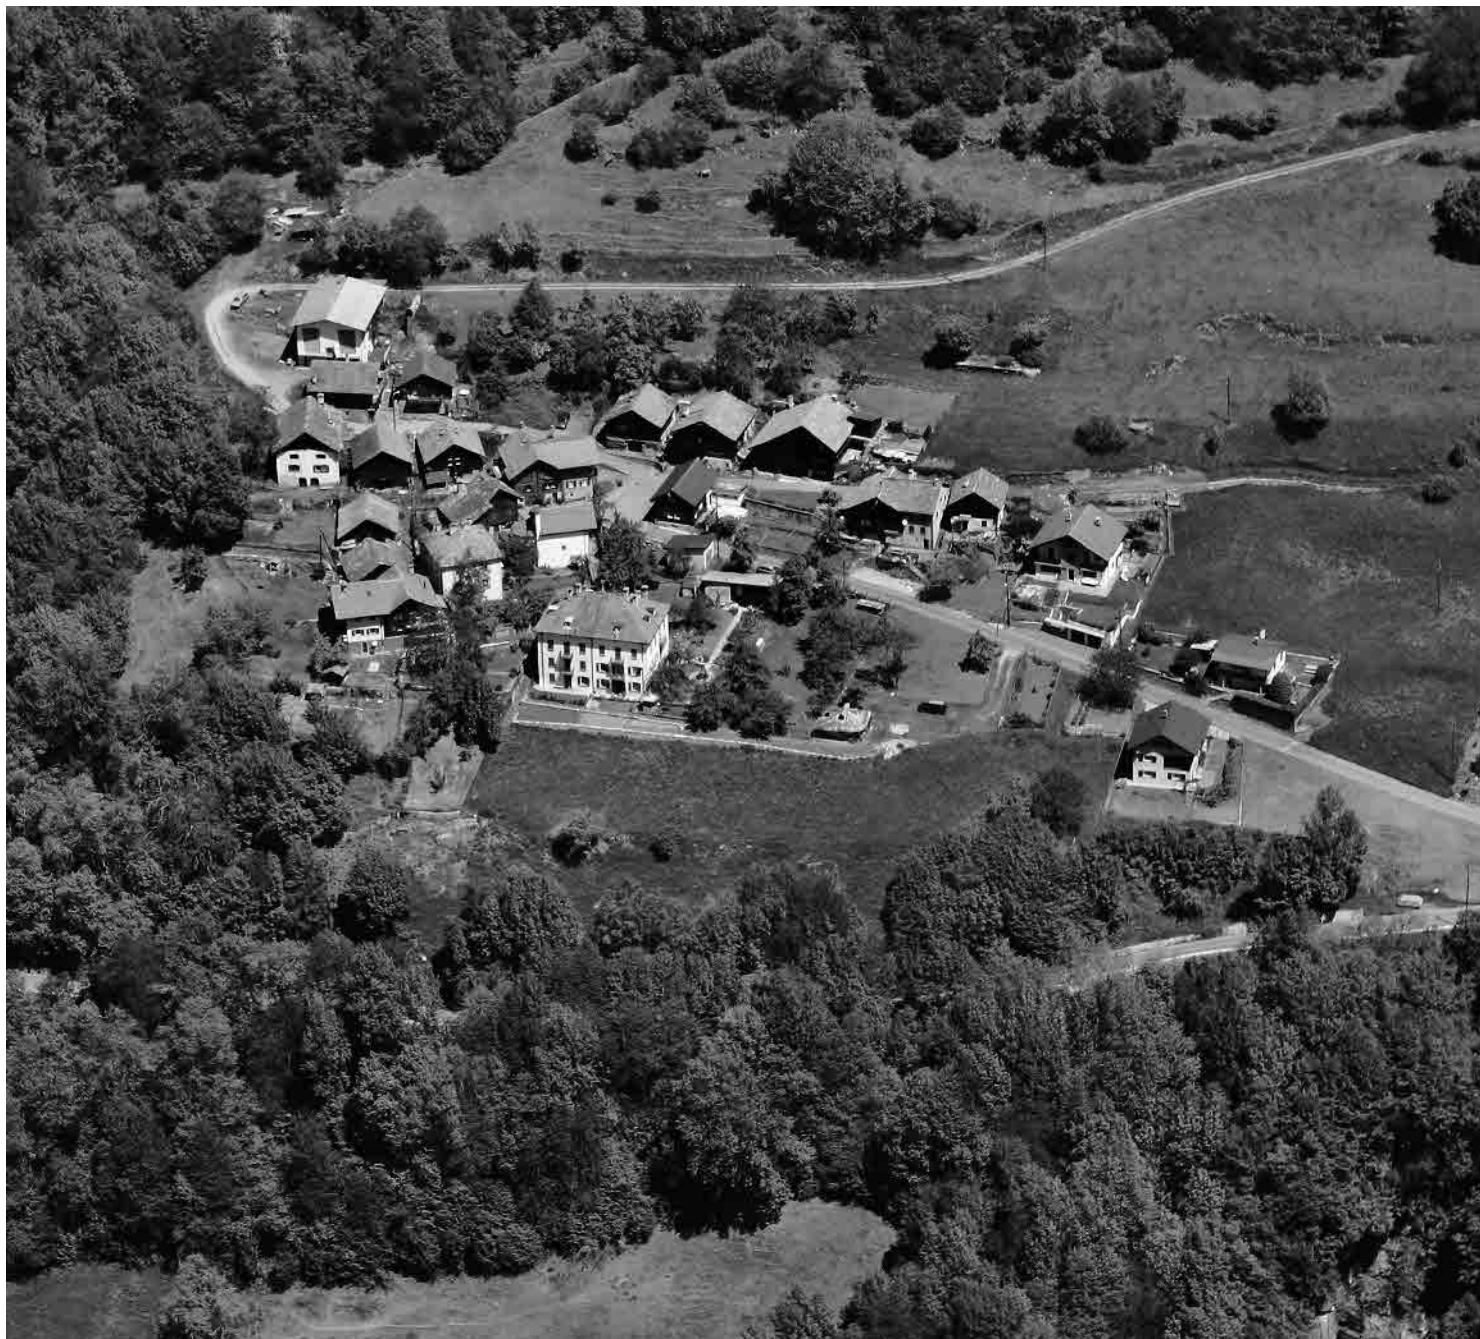
Foto aerea Bruno Pellandini 2004, © Ufficio per l'ISOS, Zurigo

Minuscolo insediamento della media Leventina, a oltre mille metri di altitudine, staccato da Rossura per mezzo dell'intaglio di un riale. Oggi, soprattutto luogo di residenza, si caratterizza per il contrasto tra una voluminosa dimora borghese ottocentesca e i piccoli volumi rurali.

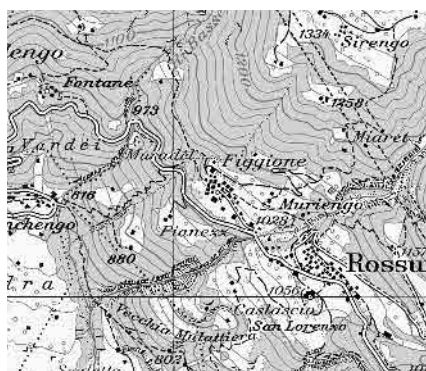
Carta nazionale 2001

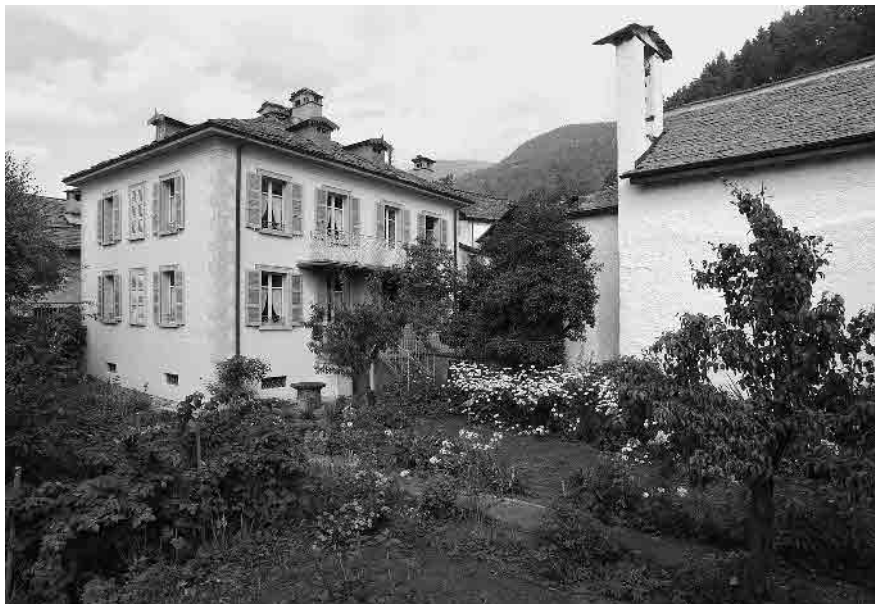
1 Dimora borghese entro giardino cintato, 1894

| Tipo | Numero | Definizione | Categoria di rilievo | Qualità spaziali | Qualità storico arch. | Significato | Obiett. di salvaguardia | Elemento segnalato | Elemento perturbante | Foto |
|---|---|--|---|---|---|---|---|---|---|---|
| E | 0.1.2 | Dimora borghese a tre piani e sei assi, maestosa copertura a piramide in piode, entro grande giardino cintato con voliera a pagoda; 1894 (vedi a. 0.0.2) | | | | X | A | o | | 1,11 |

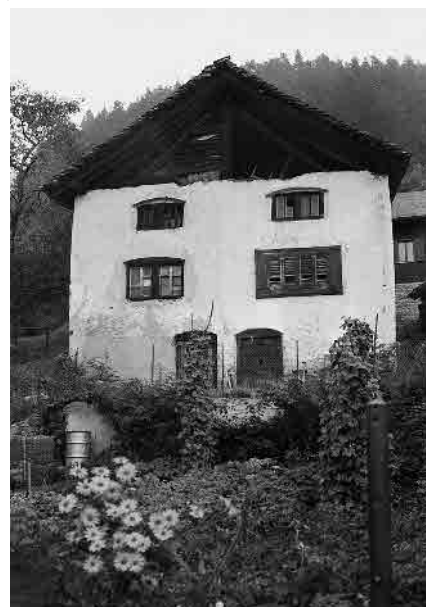
3 Dimora con frontone aperto, sec. XVIII

| Tipo | Numero | Definizione | Categoria di rilievo | Qualità spaziali | Qualità storico arch. | Significato | Obiett. di salvaguardia | Elemento segnalato | Elemento perturbante | Foto |
|---|---|--|---|---|---|---|---|---|---|---|
| | 0.1.5 | Edificio abitativo rurale in muratura, tratti di arcaicità, sguanci alle aperture con cornici in legno; ca. sec. XVII | | | | | | o | | 3 |

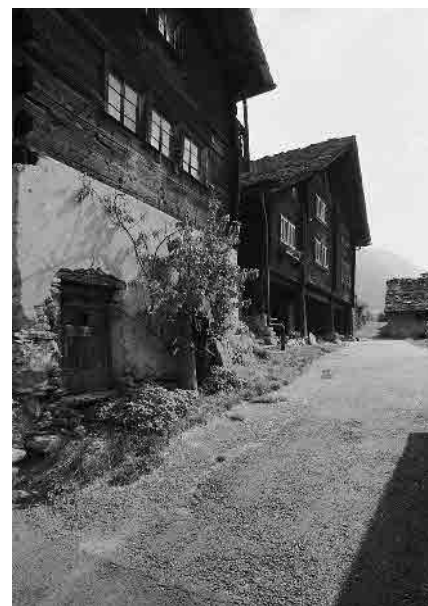
| Tipo | Numero | Definizione | Categoria di rilievo | Qualità spaziali | Qualità storico arch. | Significato | Obiett. di salvaguardia | Elemento segnalato | Elemento perturbante | Foto |
|---|---|--|---|---|---|---|---|---|---|---|
| | 0.1.6 | Allineamenti di edifici tradizionali con alzato in legno, caratterizzanti la silhouette da valle, in relazione con vecchio sentiero; secc. XVII-XVIII | | | | | | o | | 8 |

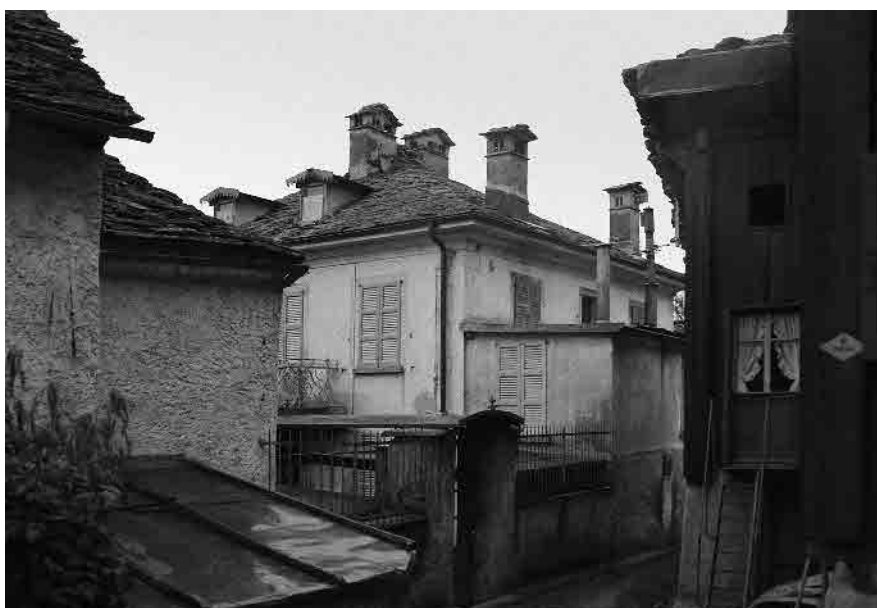
| Tipo | Numero | Definizione | Categoria di rilievo | Qualità spaziali | Qualità storico arch. | Significato | Obiett. di salvaguardia | Elemento segnalato | Elemento perturbante | Foto |
|---|---|--|---|---|---|---|---|---|---|---|
| | 0.1.3 | Dimora con copertura piramidale in piode, entro giardino cintato, con decorazioni e elementi in ferro battuto; sec. XIX | | | | | | o | | 9 |

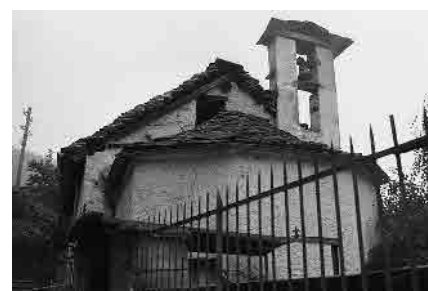
10 Cappella di S. Rocco, datata 1811

| Tipo | Numero | Definizione | Categoria di rilievo | Qualità spaziali | Qualità storico arch. | Significato | Obiett. di salvaguardia | Elemento segnalato | Elemento perturbante | Foto |
|---|---|--|---|---|---|---|---|---|---|---|
| E | 0.1.1 | Cappella di S. Rocco; aula coperta in piode, apertura quadriloba sopra l'ingresso; datata 1811, ma risalente a epoca precedente | | | | X | A | | | 1,10 |
