Villaggio

Fusio

Comune di Lavizzara, distretto di Vallemaggia, Cantone Ticino

ISOS
Inventario degli insediamenti svizzeri da
proteggere

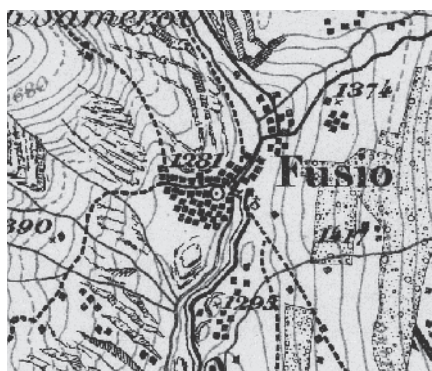
Carta Siegfried 1873

La Carta Siegfried del 1873 mostra la strada carrozzabile che, con lo stesso tracciato di quello attuale, si arresta in corrispondenza del ponte (0.0.17), mentre oggi, attraversato questo, prosegue entro il nucleo

principale (1); senza imboccare il ponte, la strada prosegue per la Valle di Sambuco. L'insieme di stalle (0.4) sembra fosse più consistente di oggi e in corrispondenza di quello, pare non esistesse il ponte oggi presente (0.0.18). A monte del tratto di arrivo al villaggio della cantonale, sembra esistessero alcuni consistenti aggregati, probabilmente di stalle, oggi scomparsi.

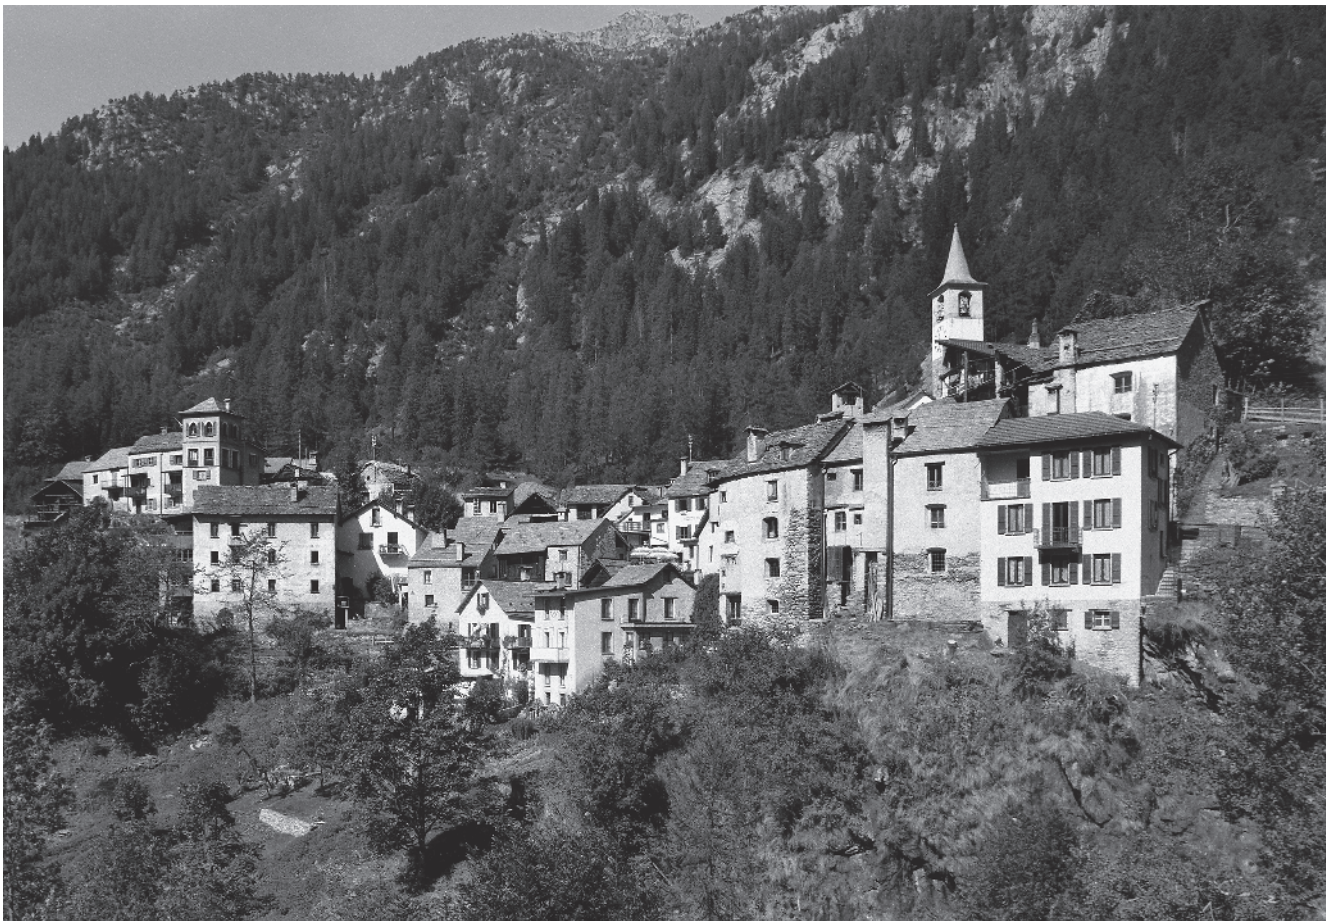
1 Fronte a valle del villaggio, rilevato sopra la riva del fiume

Molto significativa è la vista dalla riva opposta sul nucleo principale, in particolare sul suo margine sud occidentale che mette in evidenza un ampio fronte molto irregolare di edifici in pendio, in qualche caso poggianti su formazioni rocciose che precipitano a picco sul fiume, in particolare dove gli edifici più si accostano al corso d'acqua. Qui domina una lunga schiera di unità immobiliari evidenziate dalla diversa epoca di edificazione, dalle coperture, dal trattamento dell'esterno: pietra a vista, rasapietra, intonaco. All'estremità opposta, l'edificazione borghese è rappresentata da una grande dimora con tratti del neogotico, coperta a piramide in piode, con un corpo a torre (1.0.4). Il colore rosso scuro dell'edificio spicca in un contesto di assoluto dominio del grigio della muratura o dei leggeri intonaci rasapietra. Nel suo insieme questo ampio fronte si pone entro una conca:

gli edifici all'estremità, di maggiori dimensioni, offrono i lati lunghi a valle, mentre nel centro i volumi, per quanto di dimensioni ragguardevoli, sono minori e si orientano in maniera non univoca.

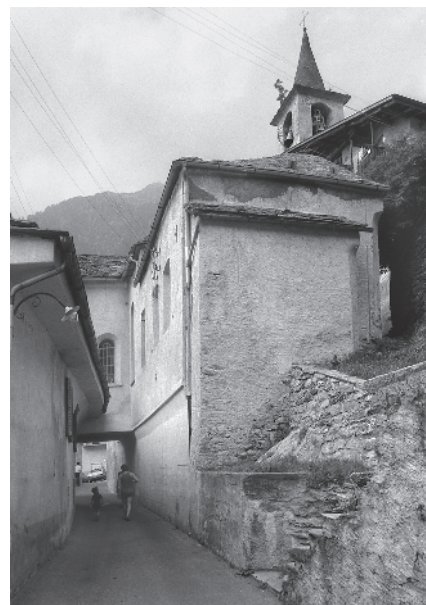
3 Passaggio per la piazza

Molto diversa l'immagine interna dell'insieme. Dal ponte il percorso in salita incontra subito un restringimento dato da un breve passaggio coperto che immette nella piazzetta centrale (1.0.2) asfaltata. Il vuoto, in lieve pendenza, riceve un qualche valore spaziale per la presenza della facciata della chiesa, accessibile da una scala, e per il gran numero di percorsi che vi affluiscono.

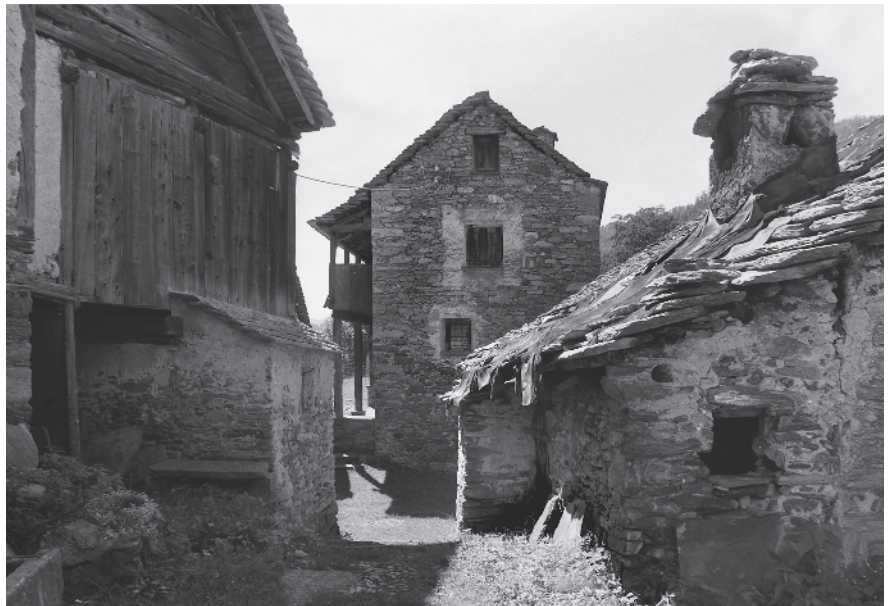
8 Edificio abitativo e edifici utilitari all'estremità ovest del nucleo

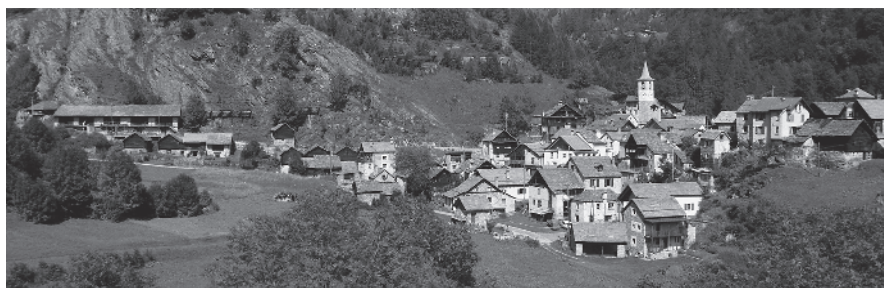
10 Panoramica da sudovest

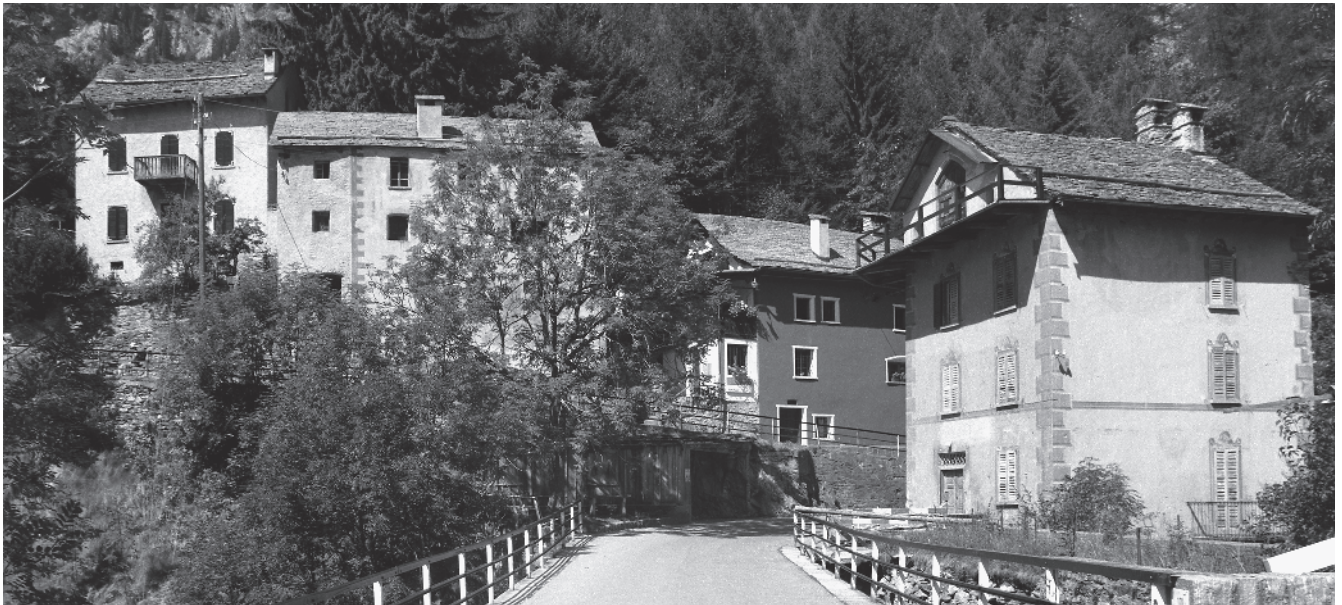
11 Nucleo a testa di ponte

L'insieme (0.1), oltre che dalla posizione, è caratterizzato dall'essere costituito da alcuni volumi di carattere borghese di un'epoca che va dalla fine del secolo XVIII o inizio XIX, fino all'inizio del XX. Tali epoche diverse sono leggibili anche in uno stesso edificio. Vario il paesaggio delle coperture, dalle due alle tre e alle quattro falde, in piode. Tutti gli edifici sono intonacati, uno soltanto nel lato verso la strada; contraggono uno stretto rapporto con il ripido pendio alle spalle (V), che diventa elemento di giunzione con l'insieme di stalle (0.1). Emerge, in classica posizione di testa di ponte, il «Caffè Fusio» (0.1.10),

coperto a due falde, con l'evidenziazione dei conci angolari e con cornici alle aperture. Ha tre piani e mezzo e due assi sul lato verso il fiume. Le aperture hanno dipinture alle cornici.

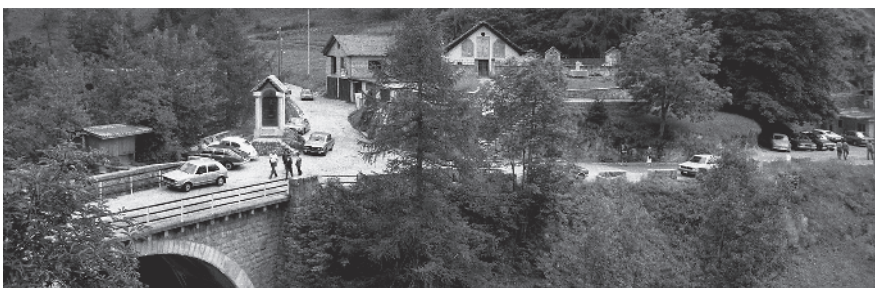
14 Ponte d'accesso al nucleo principale; sullo sfondo il cimitero

L'accesso principale all'insediamento si ha attraverso un ponte carrozzabile cui se ne affianca uno più antico, marcato da un'edicola votiva poggiante su un sasso (0.0.16). Un altro accesso, più a nord, si ha ancora attraverso un ponte in cemento (0.0.18) che attraversa il fiume in corrispondenza di un piccolo insieme di stalle (0.4). Anche qui, un'edicola (0.0.16) marca il punto di attraversamento del fiume e l'estremità del villaggio.

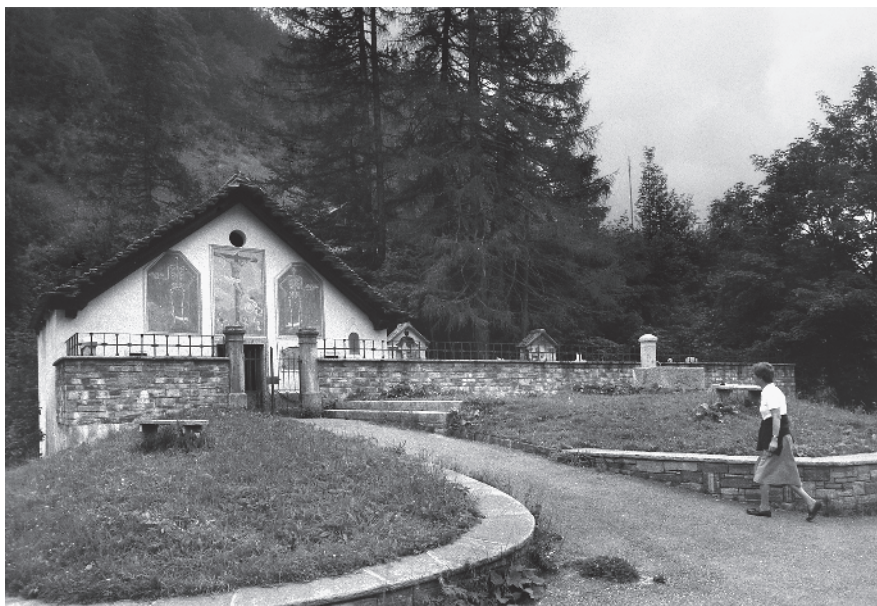
16 Il piccolo cimitero di Fusio con la cappella affrescata

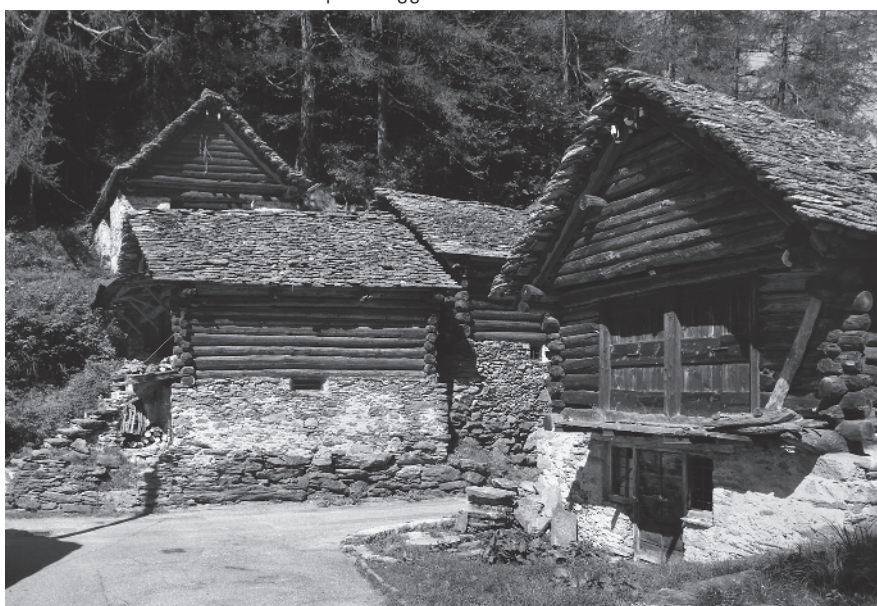
21 Gli edifici del nucleo utilitario con disposizione varia verso il percorso interno

L'insieme di sole stalle sulla riva destra (0.2) presenta gli edifici allineati a distanze regolari su uno stretto percorso asfaltato che segna il gruppo come un intaglio, in una leggera depressione del pendio verso il fiume. Questa situazione fa sì che il gruppo sia tutto orientato sul sentiero interno, manifestando un carattere 'introspettivo'. Le stalle sul lato del fiume, con qualche rara eccezione, poggiano sul livello del percorso e lo definiscono in maniera più diretta di quelle sul lato a monte. Queste stabiliscono un forte rapporto con il pendio alle spalle e formano anche qualche breve allineamento in seconda fila, poggiando sul primo salire del terreno d'impianto. Quelle sul lato a valle hanno verso il percorso preferibilmente il lato lungo, quelle sul lato a monte, quasi in alternanza, il lato breve. Ancora integre, nella struttura e nella funzione originaria, presentano quasi sempre il basamento in pietra, alto da mezzo metro fino a tre metri e la parte superiore in tondoni. In qualche caso pochi gradini conducono all'ingresso.
