## Villaggio

## Golino

Comune di Intragna, distretto di Locarno, Cantone Ticino

ISOS  
Inventario degli insediamenti svizzeri da  
proteggere

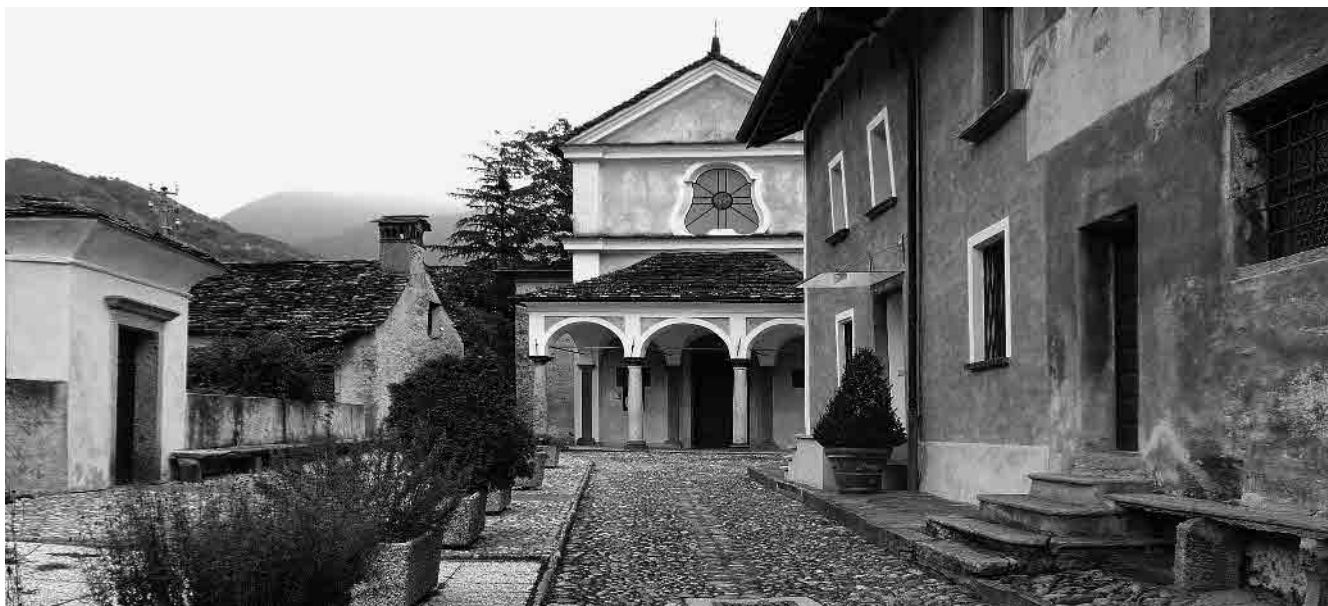
1 S. Giorgio, rifacimento seicentesco di edificio del sec. XIII

| Tipo | Numero | Definizione | Categoria di rilievo | Qualità spaziali | Qualità storico arch. | Significato | Obiett. di salvaguardia | Elemento segnalato | Elemento perturbante | Foto |
|---|---|---|---|---|---|---|---|---|---|---|
| E | 0.1.5 | Chiesa parrocchiale di S. Giorgio, con protiro ad archi; rifacimento settecentesco di edificio citato nel 1297 | | | | × | A | | | 1, 3, 4 |

Fu sede della parrocchia della Vicinia fino al 1653. La chiesa di S. Giorgio (0.1.5), citata già nel 1297, è il risultato di progressivi rifacimenti, in particolare, quelli fra XVII e XVIII secolo, decisivi per l'immagine attuale.

L'insieme verte sull'edificio della chiesa (0.1.5) che domina un vuoto definito dal margine nord del nucleo principale e da un edificio a due piani composto da due unità (0.1.6); il vuoto è definito a nord dal muro di definizione del sagrato. Alla vista da ovest la chiesa si presenta in maniera scenografica inquadrata prospetticamente dalle linee della detta facciata (1.0.6) e dal muro di definizione del sagrato. Anche il vecchio acciottolato fornisce una guida prospettica verso l'edificio. Questa è compartita orizzontalmente da due fasce marcapiano, una che disegna il timpano e una subito sopra la copertura in piode di un elegante protiro a tre arcate. Fra le due linee orizzontali è contenuta una grande apertura reniforme.

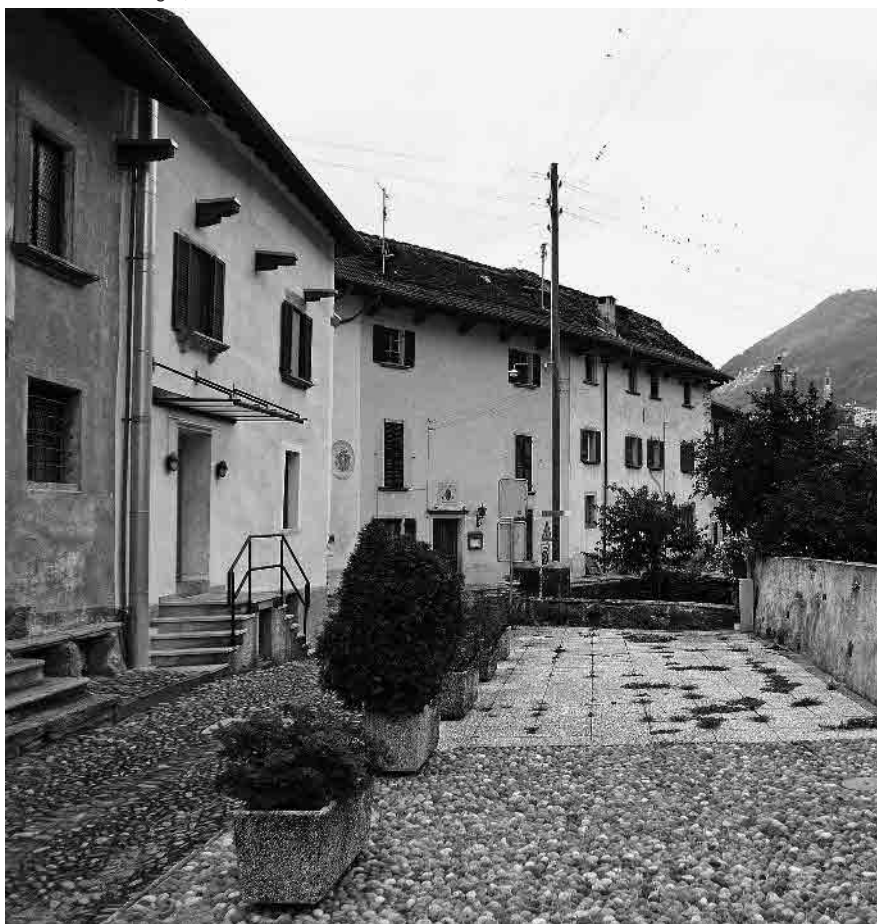
2 Edifici del sec. XVII a definizione della piazza della chiesa

| Tipo | Numero | Definizione | Categoria di rilievo | Qualità spaziali | Qualità storico arch. | Significato | Obiett. di salvaguardia | Elemento segnalato | Elemento perturbante | Foto |
|---|---|---|---|---|---|---|---|---|---|---|
| | 0.1.6 | Schiera di due unità immobiliari a definizione della piazza della chiesa; ca. sec. XVII e interventi successivi | | | | | | o | | 1, 2 |

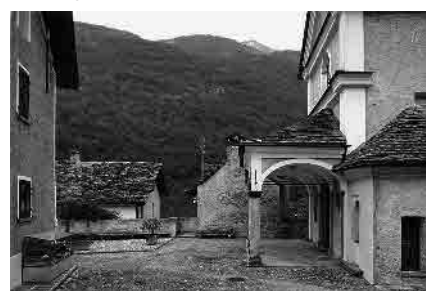
4

| Tipo | Numero | Definizione | Categoria di rilievo | Qualità spaziali | Qualità storico arch. | Significato | Obiett. di salvaguardia | Elemento segnalato | Elemento perturbante | Foto |
|---|---|---|---|---|---|---|---|---|---|---|
| | 0.1.7 | Autorimessa addossata alla chiesa (vedi a. 0.0.7 autorimesse singole e a schiera) | | | | | | o | | 3 |

Prendere in considerazione l'eventualità di trasferire altrove certe autorimesse (0.0.7), in particolare l'allineamento antistante il nucleo rurale (0.2), quelle accostate al cimitero e quelle entro il nucleo principale, una addossata alla chiesa parrocchiale.

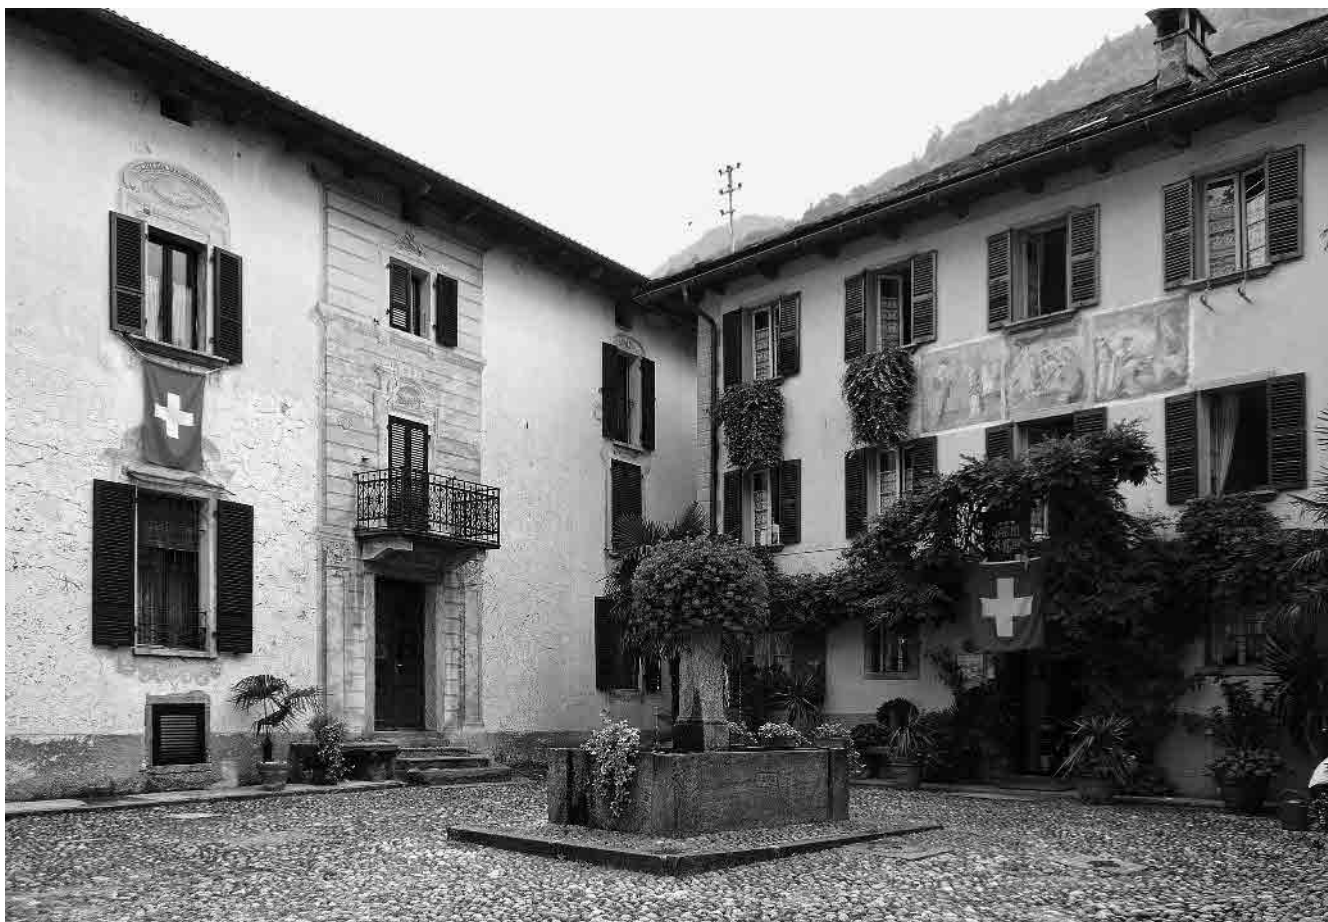
8 A destra la Ca' Veggia, dimora cinquecentesca, oggi albergo nella piazza centrale

| Tipo | Numero | Definizione | Categoria di rilievo | Qualità spaziali | Qualità storico arch. | Significato | Obiett. di salvaguardia | Elemento segnalato | Elemento perturbante | Foto |
|---|---|---|---|---|---|---|---|---|---|---|
| | 1.0.2 | Ca' Veggia, costruzione signorile dominante la piazza; sec. XVI, oggi albergo | | | | | | o | | 8 |

La piazza con l'Albergo Ca' Veggia (1.0.2) che domina il vuoto è l'evento spaziale principale del nucleo. L'albergo ha tre piani e cinque assi con una serie di tre affreschi cinquecenteschi tra secondo e terzo piano, e condivide l'aspetto signorile con gli edifici che definiscono i lati est ed ovest, di volume maggiore. Gli edifici, il fondo acciottolato e una fontana settecentesca con vasca e fusto imponenti, disegnano un ambiente urbano con gradevoli richiami simmetrici quale la collocazione della fontana al centro esatto del vuoto e in asse perfetto con l'ingresso della Ca' Veggia. Il lato nord è fornito dal percorso che tocca tangenzialmente la piazza, e la definizione del percorso nel tratto frontale alla piazza si ha ad opera di un altro edificio signorile che si apre verso il vuoto con un portale che dà accesso a un cortile porticato a quattro arcate. Oltre la piazza, in direzione ovest, il vicolo disegna un arco adattandosi alle fronti che lo definiscono fino ad aprirsi in corrispondenza della piazza della chiesa.

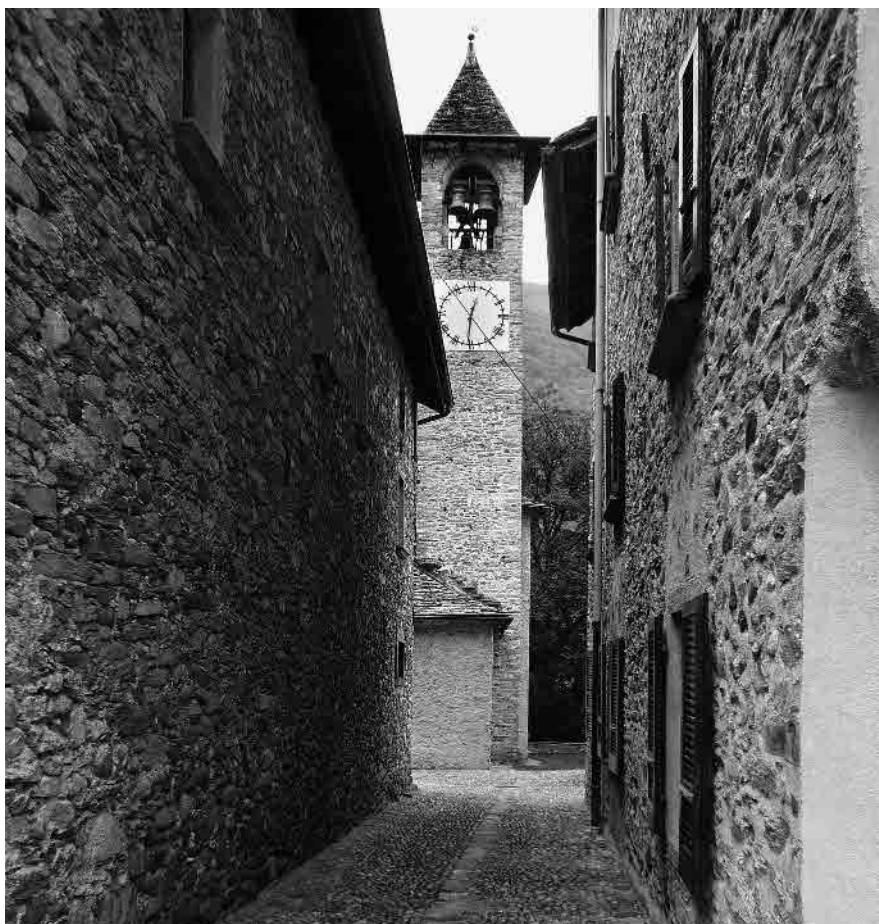
12 Il dominio della muratura a vista

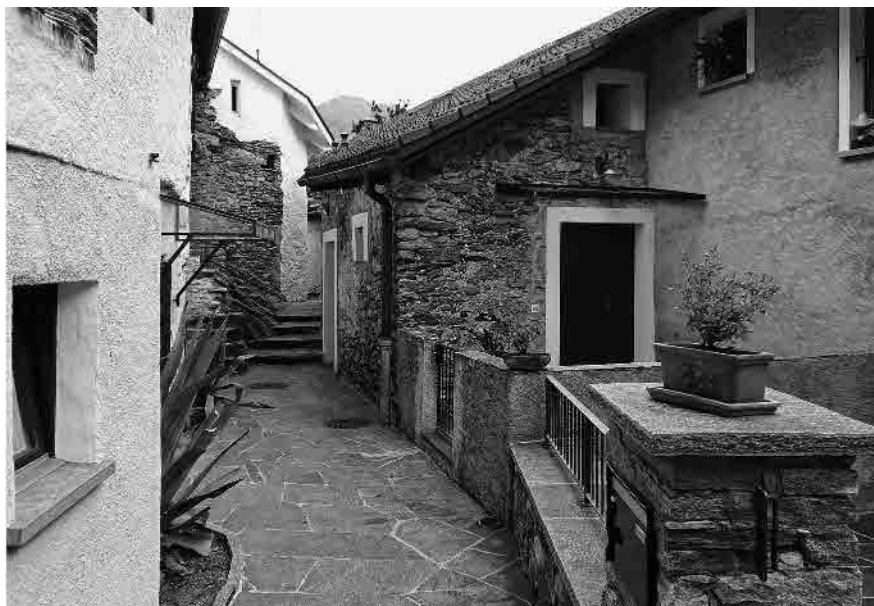
16 Il nucleo secondario rurale a est

| Tipo | Numero | Definizione | Categoria di rilievo | Qualità spaziali | Qualità storico arch. | Significato | Obiett. di salvaguardia | Elemento segnalato | Elemento perturbante | Foto |
|---|---|---|---|---|---|---|---|---|---|---|
| G | 0.3 | Piccolo insieme abitativo utilitario incentrato su uno stretto vicolo acciottolato | A | ✓ | × | × | A | | | 16 |

A est del nucleo principale è il piccolo insieme (0.3) costituito da una schiera pressoché ininterrotta di edifici di piccolo volume, cantine e altri locali utilitari in origine, e che, visto dal suo interno, appare più cospicuo di edifici di quanto non appaia dall'esterno. Lo stretto vicolo che lo attraversa piegando verso ovest all'estremità dell'insieme, collega con il nucleo principale e si continua all'interno di quello come percorso principale. Anche in questo piccolo insieme domina la presenza della muratura a vista e la continuità con il fondo acciottolato e selciato. Alla testa dell'insieme si pone un grande edificio ottocentesco (0.3.9), con il piano terreno porticato a tre archi retti da colonne: un ristorante locanda con una copertura a padiglione in piode, il quale, oltre a marcare la testa del piccolo insieme, si pone anche con notevole importanza verso l'esterno di questo insieme, come preannuncio al nucleo abitativo.

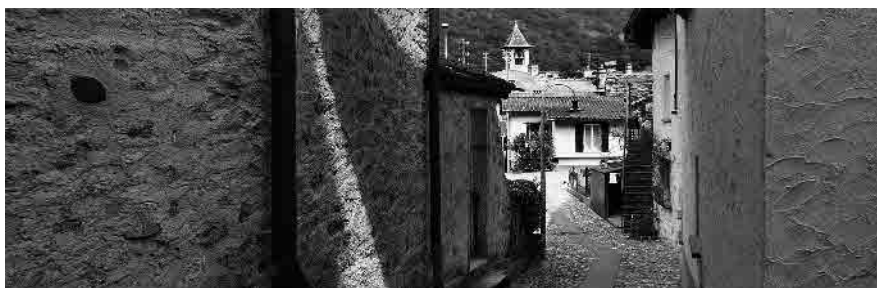
17 Vista sul nucleo principale dal nucleo a sud

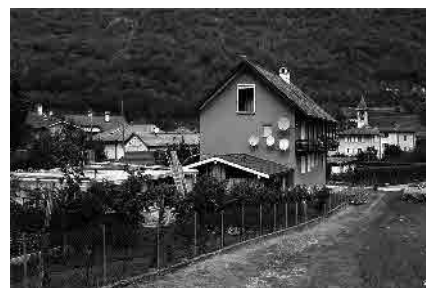
18

| Tipo | Numero | Definizione | Categoria di rilievo | Qualità spaziali | Qualità storico arch. | Significato | Obiett. di salvaguardia | Elemento segnalato | Elemento perturbante | Foto |
|---|---|---|---|---|---|---|---|---|---|---|
| | 0.0.10 | Edifici rurali riattati con modalità inadeguate al contesto e nuove abitazioni in terreni a vigna e prati di cornice all'edificazione storica | | | | | | o | | 18, 19 |

Evitare il progredire della disordinata occupazione del piano a vigna (I) importante cornice per l'edificazione storica e di individuazione dei margini storici dei nuclei edilizi.
