Nel nucleo principale, angusti vicoli realizzano un disegno raro, a dedalo. Posto nel versante italiano della Valle Veddasca, oltre il Passo della Neggia a 1400 metri d'altezza, venne raggiunto da una carrozzabile da Vira nel 1917. Fu oggetto di trattative per uno scambio con l'enclave italiana di Campione.

Villaggio

ISOS
Inventario degli insediamenti svizzeri da proteggere

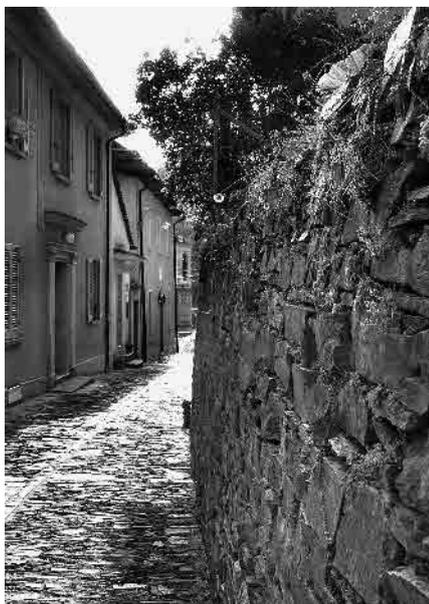
I-Or	IV	Parte del pendio a prato e macchia, esposto a est	a			×	a			11
	1.0.1	Ex Casa comunale e scuola a capo di una schiera; 1870, riattato nel 1990 a ostello						o		1

1.0.2	Edicole su percorso di attraversamento del nucleo marcante il percorso d'accesso (vedi a. 0.0.2)						o		17,23
	1.0.3	Stretti percorsi principali interni in pendio con frequenti tratti gradinati e coperti						o		1–6, 17–20

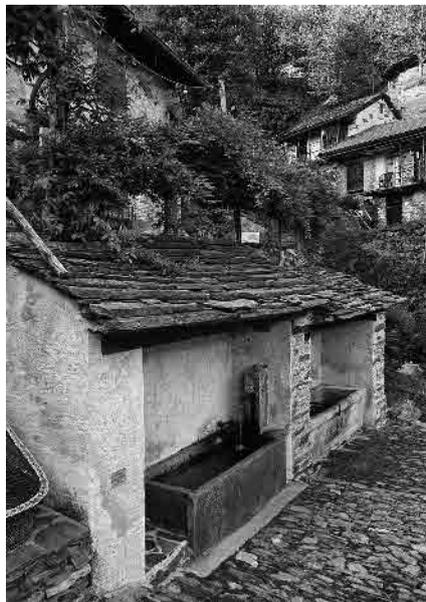
10 Abbeveratoio e lavatoio

0.2.9	Lavatoio con fontanone lungo ca. 6 metri, datato 1949 sotto struttura coperta (vedi a. 0.0.9, con due vasche sotto copertura, datato 1908)						o		10

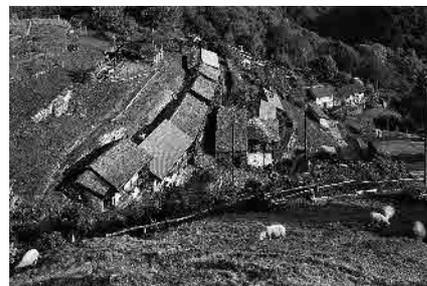
11 Allineamento di stalle

L'insieme (0.2) è composto da due allineamenti con leggera formazione ad arco che si adeguano al terreno su due diversi livelli altimetrici. Nell'allineamento più in alto edifici utilitari contigui, tutti con il lato di gronda verso il ruscello e balconate al primo piano, danno l'idea di stalle comunitarie, con ballatoi e scallette per il piano superiore. Alla testa della schiera, nel punto più a monte, è un modesto edificio abitativo. L'allineamento a valle è dato da edifici singoli a un vano di profondità e due piani, con prevalente orientamento del frontone verso valle, nella quale direzione definiscono un sentiero sterrato. Tra i due allineamenti e a monte di essi ci sono degli orti.

Il piccolo insieme utilitario (0.2) rappresenta anche per la sua collocazione morfologica un esempio raro di quartiere utilitario, degno pertanto di essere conservato nella sua immagine attuale.

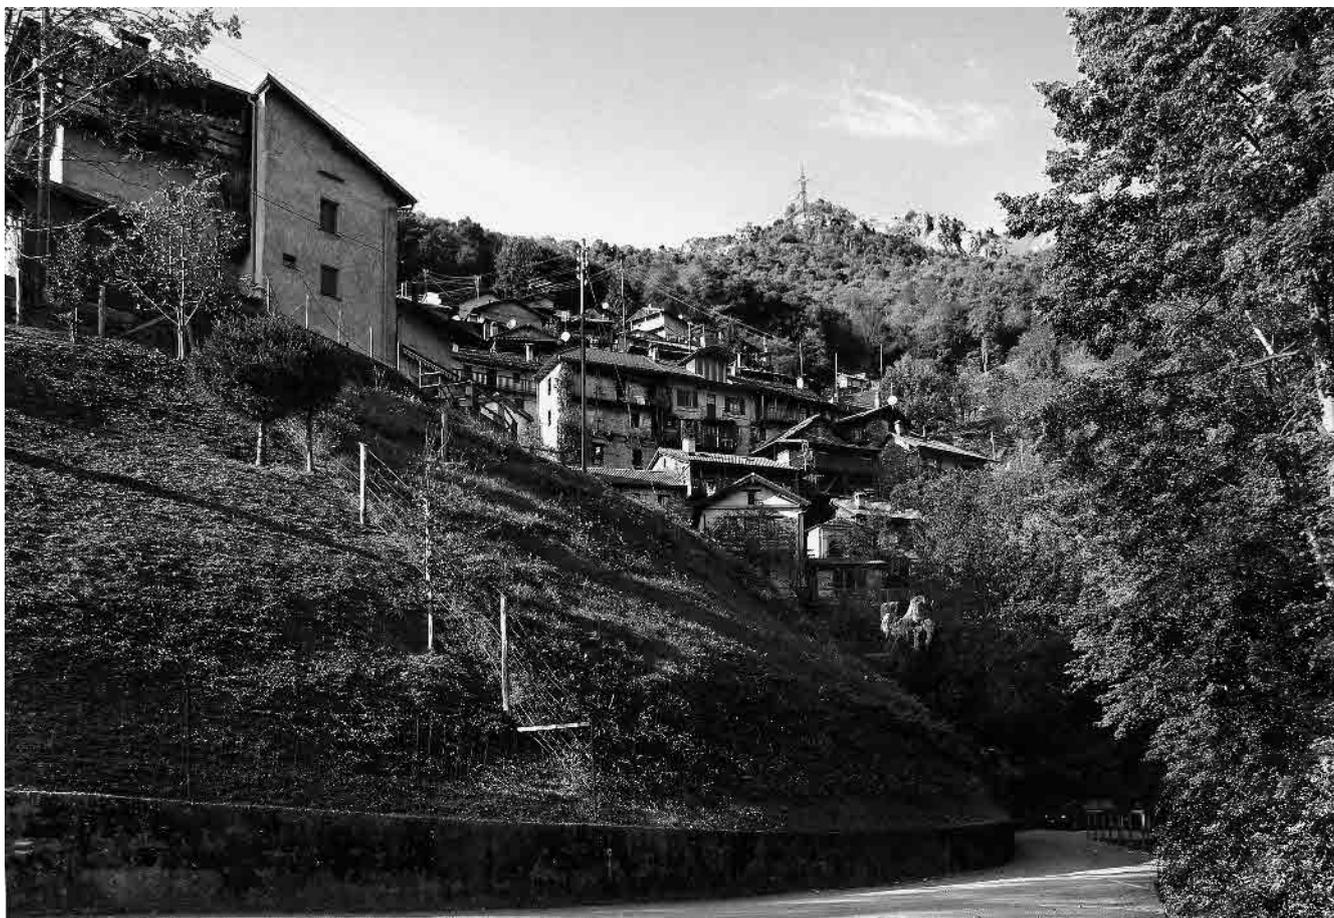
12

1.0.4	Aggiunta con tamponatura in legno a edificio tradizionale, ospitante ristorate, in forte esposizione						o		
	1.0.5	Edifici tradizionali in muratura con logge in legno su tutta la lunga fronte con forte esposizione verso valle						o		12,13
E	0.1.6	Chiesa parrocchiale di S. Bartolomeo Apostolo con sagrato a terrazza; documentata nel 1505, ricostruita nel 1859				×	A			23

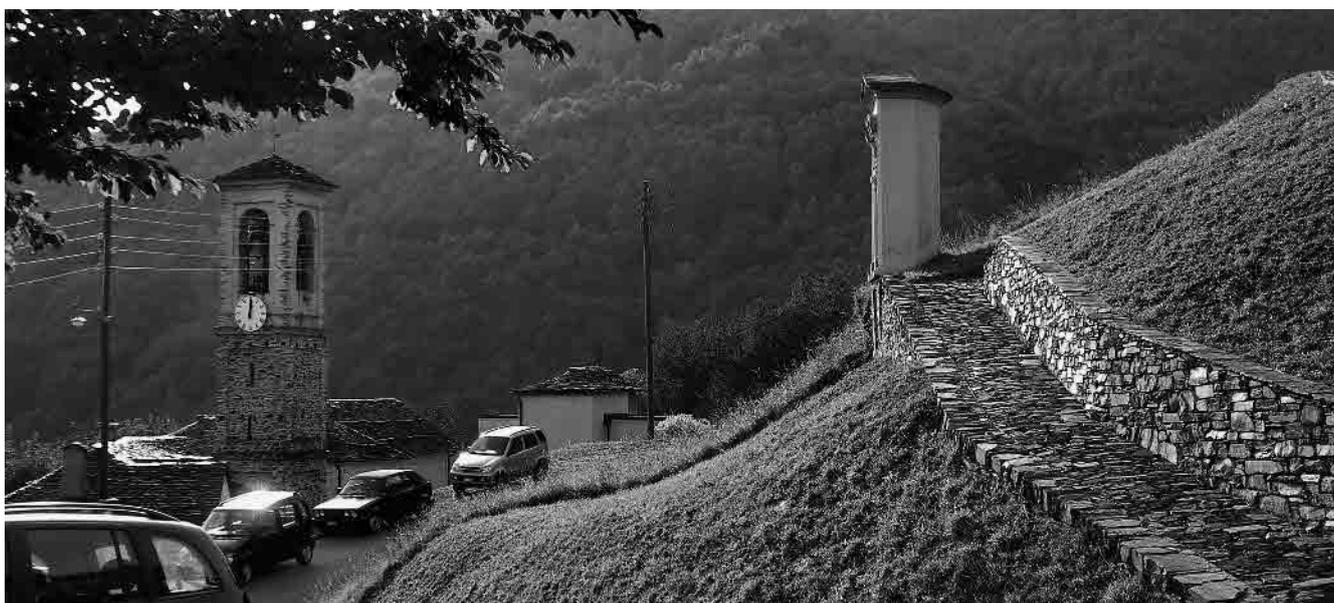
23 S. Bartolomeo, ricostruzione del 1859, in posizione ribassata rispetto al resto dell'insediamento

L'insieme con gli edifici religiosi (0.1) occupa due terrazze che scendono verso ovest e, più gradualmente, verso sud. La chiesa (0.1.6), la canonica (0.1.7) collegata con l'abside e il campanile formano un fronte continuo irregolare sul sagrato a prato, con un acero e un muro di sostegno che fa da base a un terrazzo senza parapetto sopra lo scosceso versante

della valle. La chiesa è a croce latina, dotata di un protiro trasformato recentemente – particolare perché presenta l'apertura lateralmente rispetto al fronte della chiesa – collegato con il cimitero da una scala. La terrazza superiore, quasi a livello del tetto della chiesa, accoglie il cimitero (0.1.8) con una cappella in asse con l'ingresso.
