#### Villaggio

**Iseo**

Comune di Iseo, distretto di Lugano, Cantone Ticino

ISOS  
Inventario degli insediamenti svizzeri da  
proteggere

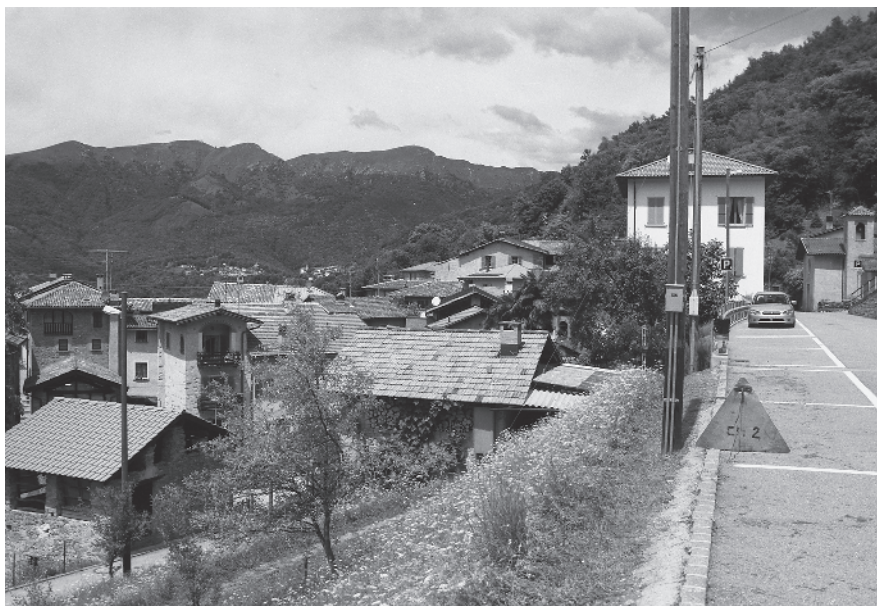
1 Margine nord est dell'insediamento, sullo sfondo l'Oratorio di S. Rocco, sec. XVII

0.0.6	Edificio abitativo a tre piani verso strada, coperto a quattro falde, annuncio del nucleo su quel lato						o		1
E	0.0.7	Oratorio di S. Rocco sul lato della strada a monte; aula di modesto volume con basso campanile; sec. XVII				X	A			1

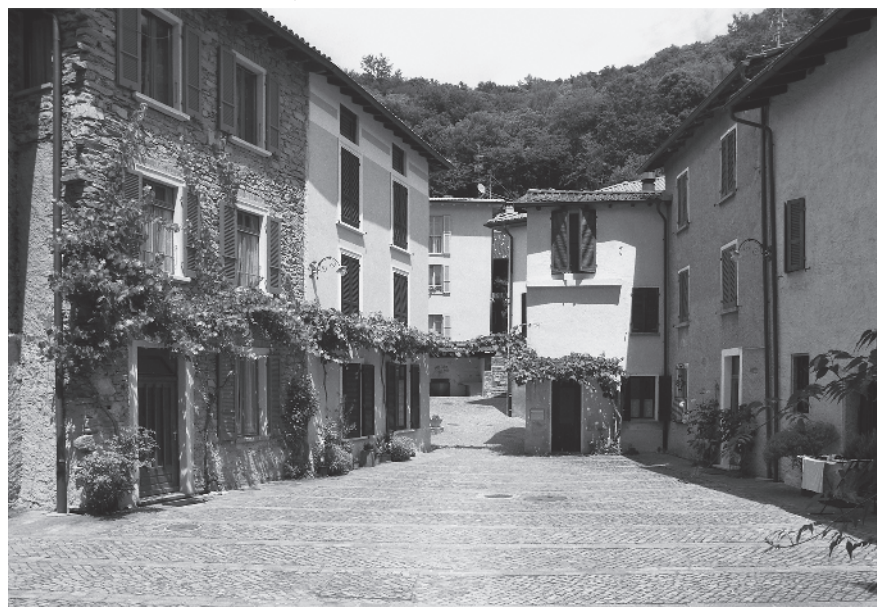
4 Corte d'Iseo, lato ovest

Il vuoto maggiore è rappresentato dalla Corte di Iseo (1.0.1) che richiama nella sua conformazione l'immagine della corte pluriaziendale, ma destinata a mera funzione abitativa. Un intervento di riattamento degli edifici che la definiscono e della pavimentazione ha conferito al contesto un certo carattere di centro residenziale di prestigio e di pubblico, in ragione anche della sua continuità con il vuoto centrale e del fatto che rappresenta, comunque, un punto di passaggio. Infatti, oltre ad essere aperto verso nord est sul vuoto pubblico principale (1.0.2), si apre anche verso sud ovest. La curata posa di cubetti di porfido e di conci rettangolari è tale da creare l'illusione di uno spazio su più livelli. Il trattamento delle facciate che delimitano il vuoto, a tre piani, rende evidenti le singole unità immobiliari, una in pietra a vista. Anche la vista dall'alto sui tetti rivela il vuoto edilizio centrale racchiuso dalla serrata edificazione. Appare anche una chiara dominanza dei coppi quali materiali di copertura e la presenza di logge sottotetto con aperture ad arco.

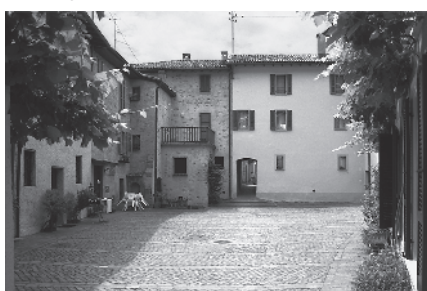
5 Lato est

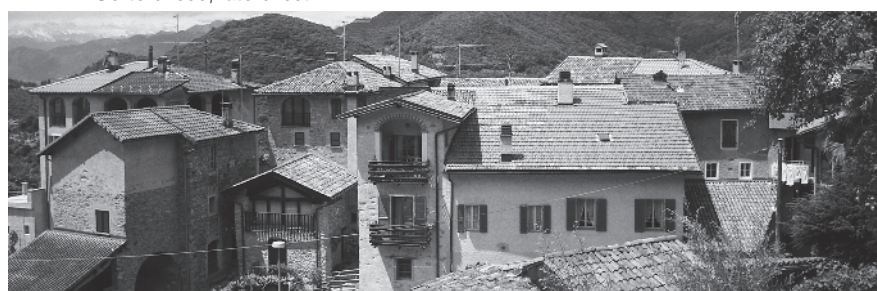
6 Vista dalla cantonale

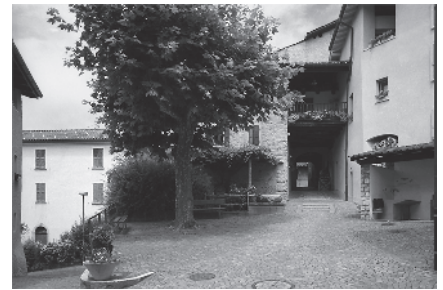
8 Vuoto principale

Al vuoto principale, con carattere di piazzetta pubblica (1.0.2), affluiscono i principali percorsi interni. Alla definizione contribuisce la Casa comunale (1.0.5), che propone l'immagine di un vecchio edificio rurale riattato e adeguato alle nuove funzioni, in particolare per quanto riguarda le aperture. Modesti elementi di arredo sono rappresentati da un semplice lavatoio coperto che si addossa a un edificio del lato nord del vuoto e, sul lato occidentale, un latifoglio abbastanza grande in relazione allo spazio limitato, che segna lo scarto tra due livelli del vuoto.

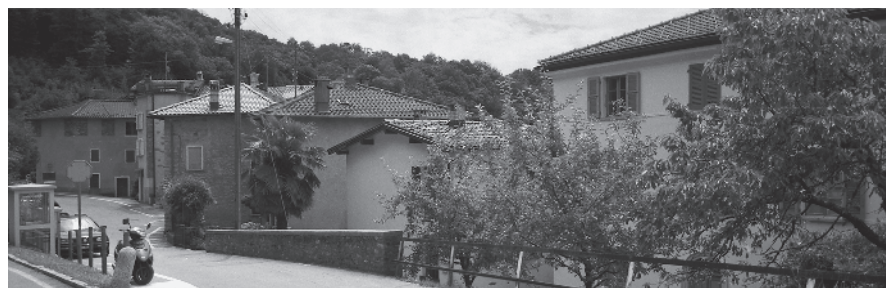
13 Margine nord orientale del nucleo verso la cantonale

1.0.3	Edifici utilitari radicalmente trasformati in abitazioni, in stretto contatto con edifici abitativi originari di maggior volume e prestigio						o		13

1.0.4	Superficie asfaltata a parcheggio, ribassata rispetto al nucleo, frutto della demolizione di edifici utilitari						o		13
	1.0.5	Casa comunale, edificio a tre piani frutto di riattamento di edificio rurale						o

Meno calato nella struttura dell'insieme rispetto agli altri due, e frutto di un intervento relativamente recente di ampliamento stradale, è il vuoto tra margine nord del nucleo e corso della cantonale (1.0.4). La forte vicinanza alla strada, la superficie asfaltata, l'utilizzazione a parcheggio lo distinguono per carattere e destinazione d'uso dagli altri due. L'essere ribassato rispetto alla strada gli conferisce una certa riservatezza e lo mette in relazione con il nucleo, piuttosto che con il percorso. Il fronte che lo definisce è dato da edifici isolati, con modesti tratti borghesi che, nella parte nord, risalgono perlopiù alla fine dell'Ottocento e all'inizio del Novecento. Gli edifici più a sud sono più strettamente legati al tessuto edilizio più antico. Tra due di essi si apre un passaggio per l'interno del nucleo che guida, attraverso un passaggio coperto in pendenza, al vuoto pubblico principale (1.0.2) e
