Casale/Piccolo villaggio ▲

Largario

Comune di Acquarossa, distretto di Blenio, Cantone Ticino

ISOS
Inventario degli insediamenti svizzeri da
proteggere

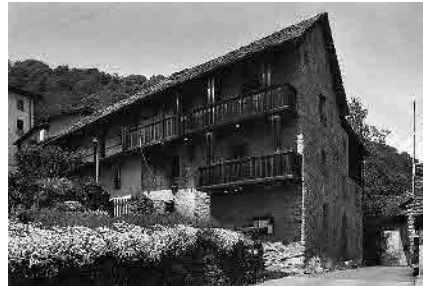
7 Dimora ca. sec. XVII

1.0.7	Stretto percorso asfaltato, riferimento per l'edificazione a monte						o		
	1.0.8	Piccolo complesso abitativo utilitario, ballatoio verso sud a 3 piani, muratura a vista, aperture con forte strombatura; ca. sec. XVII, riattato						o		7,8

La ristrutturazione dei tipi tradizionali ancora non riattati, deve avvenire nel rispetto delle caratteristiche originarie e sotto il controllo degli esperti. Nel caso di rifacimento delle coperture si raccomanda l'uso delle piode, materiale di copertura tradizionale nel villaggio.

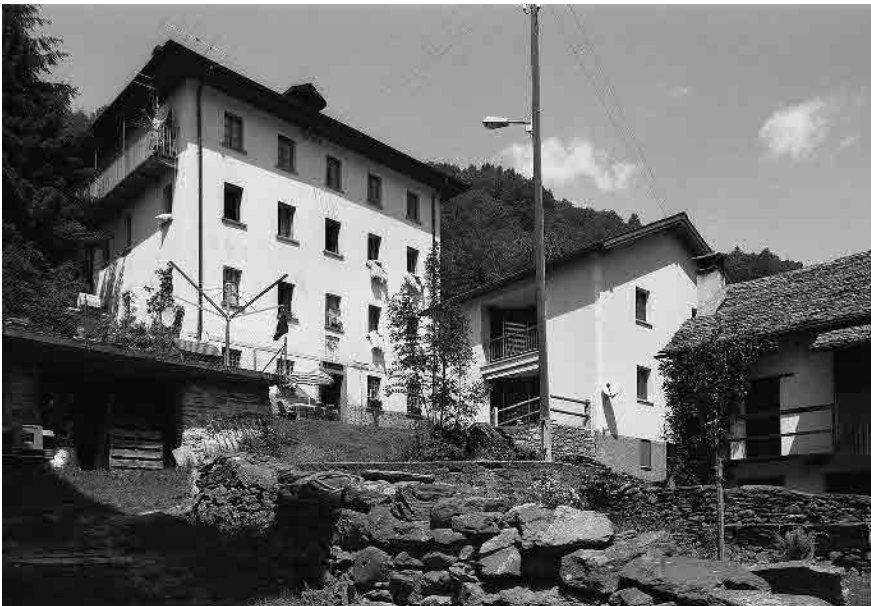
9 Casa Martinali, al sommo del nucleo; circa metà sec. XIX

1.0.5	Volumi abitativi in forte evidenza in pendio, 4 piani e 5 assi verso valle, coperti a 4 falde, ballatoio sul lato verso sud; 2ª metà sec. XIX						o		2,9,13

1.0.6	Edifici utilitari trasformati in abitazioni con forte alterazione del tipo originario, trasformazioni sottolineate dalla tinteggiatura						o		9

Nella parte più alta di questo spazio, quasi a contatto con il percorso superiore, sono le due dimore della metà del secolo XIX (1.0.5): quella più voluminosa e più in alto, la Casa Martinali, ha una forte imponenza con i suoi quattro piani e cinque assi; l'altra con un piano in meno, si pone leggermente più in basso. Mentre la prima ha subito qualche trasformazione, in particolare alla copertura e ha una pianta rettangolare, e, comunque ha come un ruolo accentratore dell'edificazione circostante, l'altra conserva del tutto il suo carattere originario con una copertura a piramide in piodo.

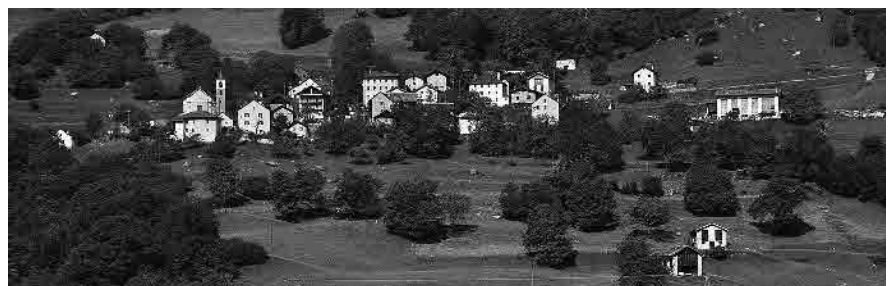
13 Panoramica da est

0.0.11	Edificio abitativo e utilitario più in basso rispetto alla strada, coperto in tegole						o		
	0.0.12	Capannone agricolo recente di grande volume in muratura e mattoni, forte impronta sulla silhouette da valle; ultimo 4° sec. XX						o		13

Ogni futura proposta per nuove edificazioni sarà da includere in una normativa coerente per la salvaguardia del tessuto edilizio esistente e della vista d'insieme da valle e da distanza evitando casi come quello di una voluminosa stalla (0.0.12).
