**Lavertezzo**

Comune di Lavertezzo, distretto di Locarno, Cantone Ticino

ISOS  
Inventario degli insediamenti svizzeri da proteggere

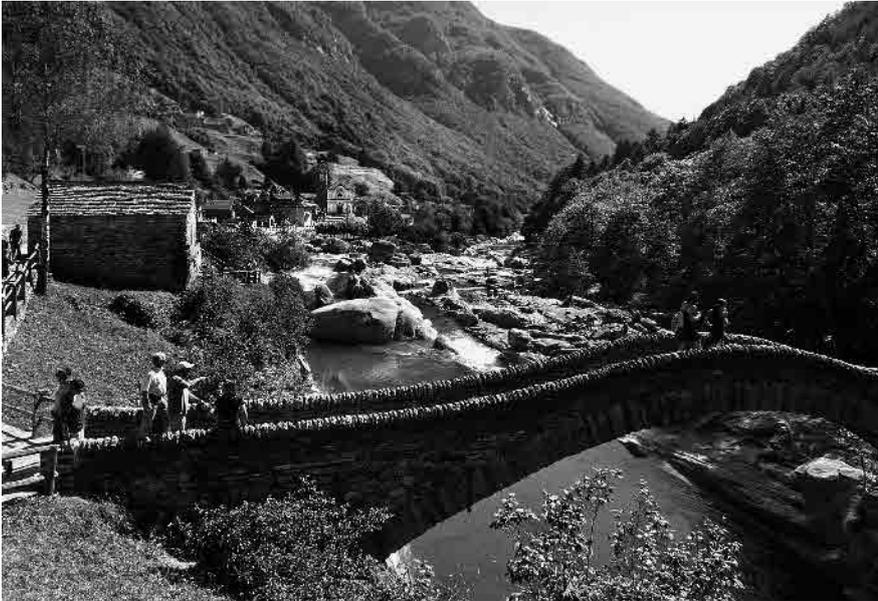
1 Il Ponte dei Salti, sopra il fiume Verzasca, ricostruito nel 1961

0.0.21	Edicole lungo percorsi di collegamento tra i nuclei edilizi storici						o		
	0.0.22	Edifici abitativi distribuiti casualmente sui pendii, su terrazzi artificiali, volumi eccedenti quelli tradizionali, forte impatto visivo da valle; dalla 2 <sup>a</sup> metà sec. XX							o	
E	0.0.23	Ponte dei Salti, a doppia arcata a dorso d'asino, in pietra, sopra spettacolare incavo del fiume sassoso; rifacimento del 1961 di precedente manufatto				×	A			1

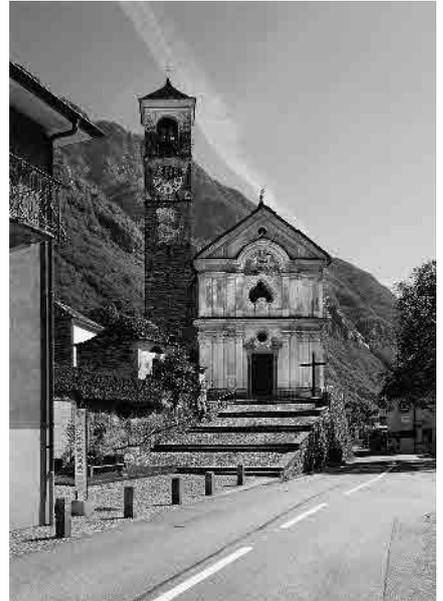
2 S. Maria degli Angeli

Dal punto di vista ecclesiastico dipese da Vogorno, da cui si distaccò nel XVI secolo. Per il 1559 è attestato il primo parroco, ma status di parrocchia lo ebbe solo nel 1806. La chiesa parrocchiale, dedicata a S. Maria degli Angeli (1.0.1), costruita inglobando una precedente cappella dedicata a S. Antonio, è del 1707.

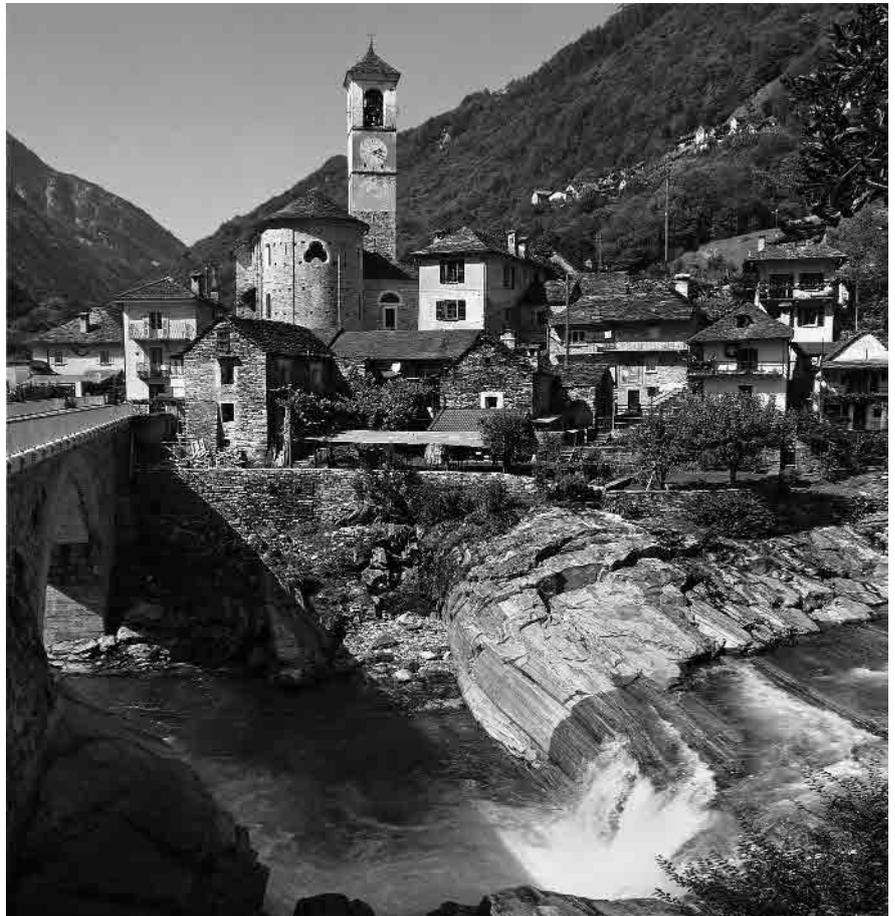
5 L'intaglio del torrente Pincascia: sullo sfondo Sambugaro

0.0.24	Fiume Verzasca con letto e rive rocciose di grande valore paesaggistico						o		1, 12
	0.0.25	Ponte stradale sulla Pincascia a due archi in pietra con pilastri poggianti sulla roccia						o		5

0.0.26	Pincascia, affluente del fiume Verzasca, forte intaglio del pendio e ponte						o		5
	0.0.27	Cascina, piccolo aggregato isolato di rustici completamente riattato a uso residenziale						o

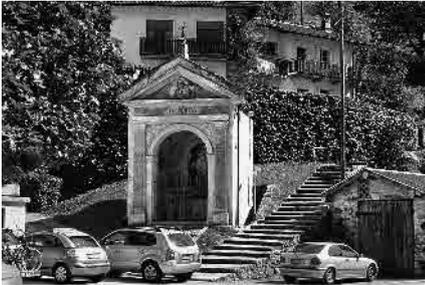
0.1.17	Cappella dedicata al Sacro Cuore di Gesù, marca a fondovalle di un percorso gradinato per Rancói e oltre						o		6

0.1.18	Abitazione in posizione rialzata, addossata a preesistente piccola dimora, sfondo inadeguato alla cappella; 2 <sup>a</sup> metà sec. XX						o		6

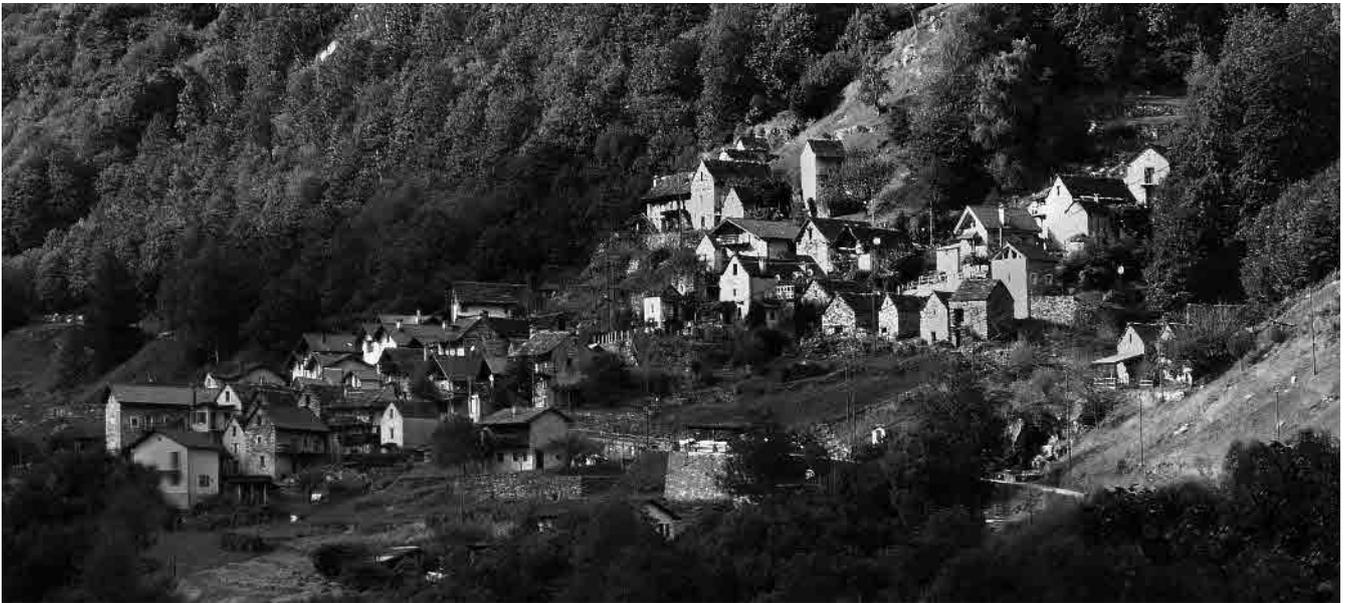
8 L'edificazione in pendio di Rancone

2.0.8	Edifici tradizionali trasformati per intonacatura e cambiamento della pendenza delle falde e uso di materiali di copertura non tradizionali (vedi a. 3.0.8, 0.2.8)						o		8, 18

3.0.13	Allineamento con forte visibilità dal basso di edifici utilitari in muratura a vista lungo un sentiero sterrato; date del sec. XVIII						o		8
	3.0.14	Aggregato omogeneo di abitazioni e stalle in muratura a vista ancora in uso per l'allevamento						o		8

Evitare le elevazioni e la realizzazione di basi e terrazze per le nuove dimore o le ristrutturazioni snaturanti (0.0.22) che determinano una maggiore visibilità dal basso.

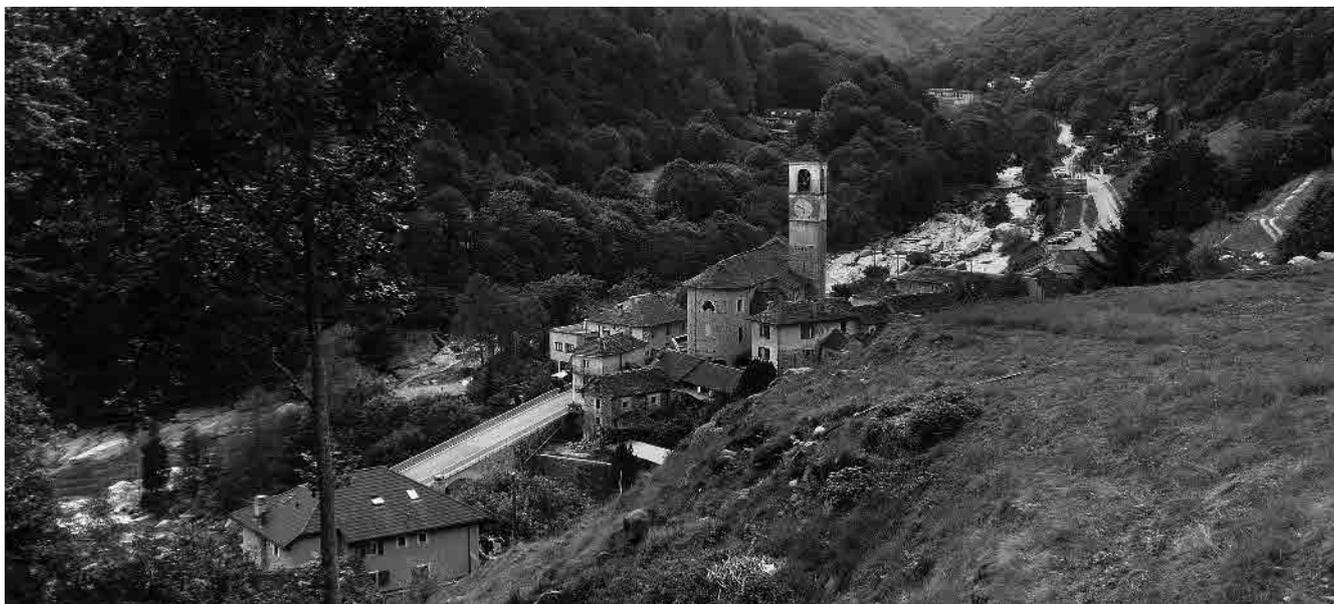
12 Il nucleo con la parrocchiale, elevato sopra la cantonale e sopra il fiume Verzasca

3.0.15	Edificio con copertura a 4 falde, intonacato; sec. XIX, recentemente riattato						o		
	0.1.16	Edificio a testa di ponte a 5 assi e 4 piani, ballatoio su tutta la facciata; ca. metà sec. XIX con interventi di riattamento, oggi ristorante						o		12

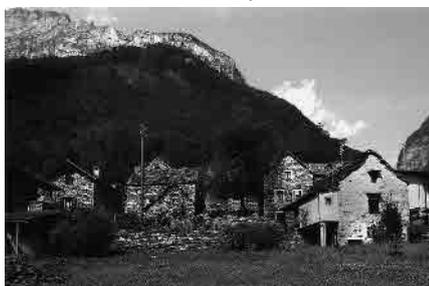
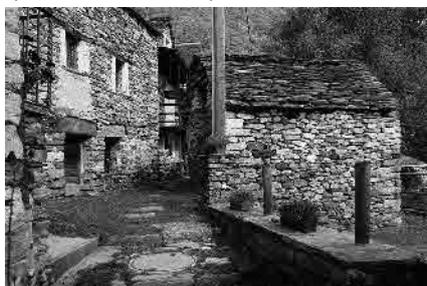
0.2.19	Fronte di abitazioni e stalle in forte esposizione verso valle, lungo un percorso sterrato						o		13, 14
	0.0.20	Vecchio percorso in pendio tra fondovalle e Rancone, segnato da edicole e in parte ricalcato da carrozzabile più recente						o		17

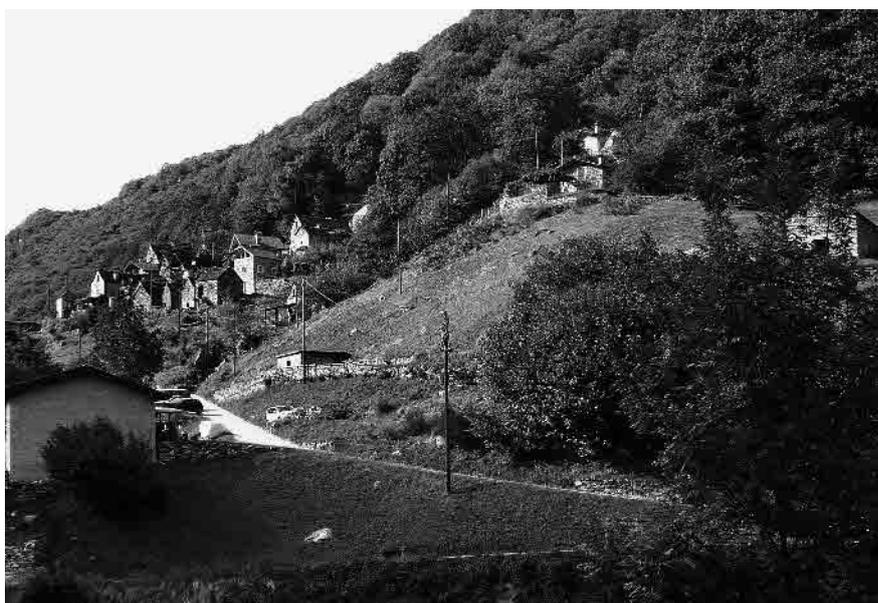
17 Da Verzöö, la vista su Sambugaro e sul pendio prativo interposto

2.0.6	Allineamento di abitazioni rurali e stalle in pietra a vista, perlopiù con lato di frontone verso valle, elevato sopra il percorso interno						o		17

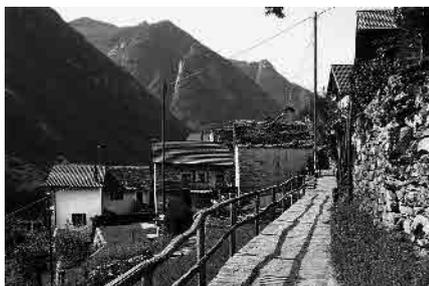
18 Sambugaro

2.0.7	Percorso interno principale, sterrato e selciato, definito in maniera irregolare dalle fronti di edifici in parte sollevati rispetto al piano del percorso						o		18, 19, 22
