Villaggio

Loco

Comune di Isorno, distretto di Locarno, Cantone Ticino

ISOS
Inventario degli insediamenti svizzeri da proteggere

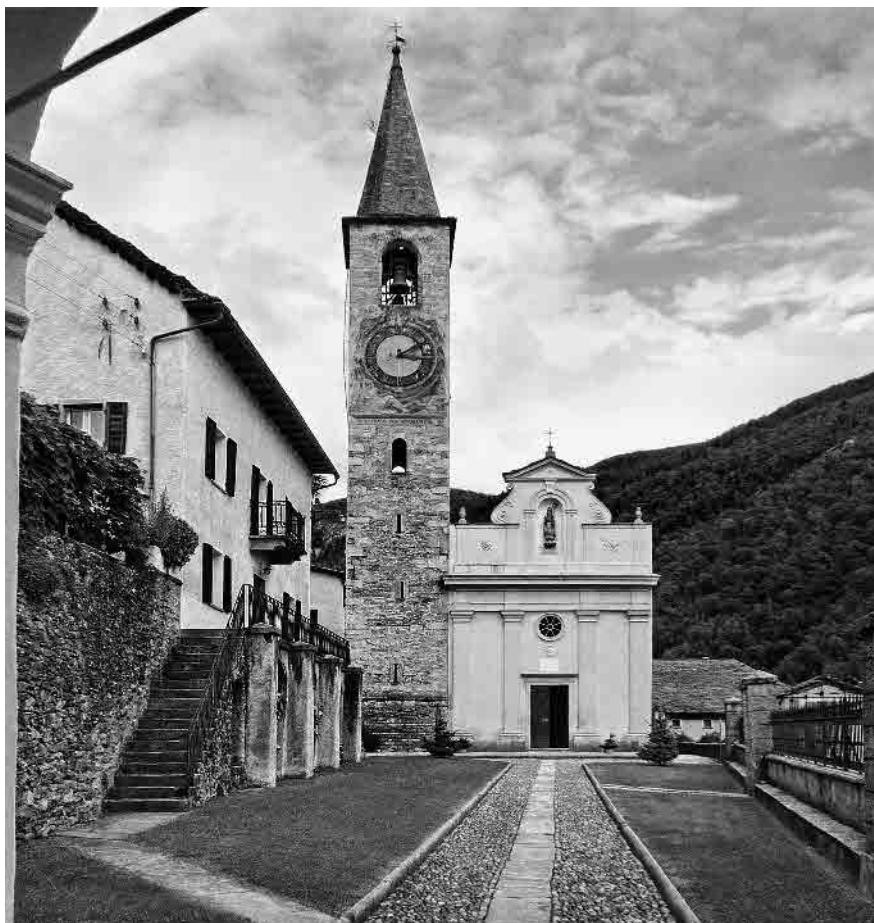
3 Parrocchiale di S. Remigio di origine medievale dominante l'ampio sagrato, e canonica

1.0.7	Edificio con ampi loggiati in forte esposizione verso valle con forte visibilità da distanza, coperto a 2 falde						o		
E	0.1.8	Parrocchiale di S. Remigio, facciata intonacata dominante l'ampio sagrato; rifacimento dell'inizio sec. XVI di chiesa citata nel 1228, ed erezione del campanile in muratura a vista				X	A			3

0.1.13	Canonica, elegante edificio a 3 piani, coperto in piode, elevato rispetto al sagrato, con scala a due ali lungo tutta la fronte: ca. sec. XVIII						o		3,4

Introdurre un divieto assoluto di nuovi interventi all'interno del gruppo ecclesiastico, che non siano di mantenimento e, comunque, da condursi, anche questi, sotto la stretta sorveglianza dei responsabili cantonali.

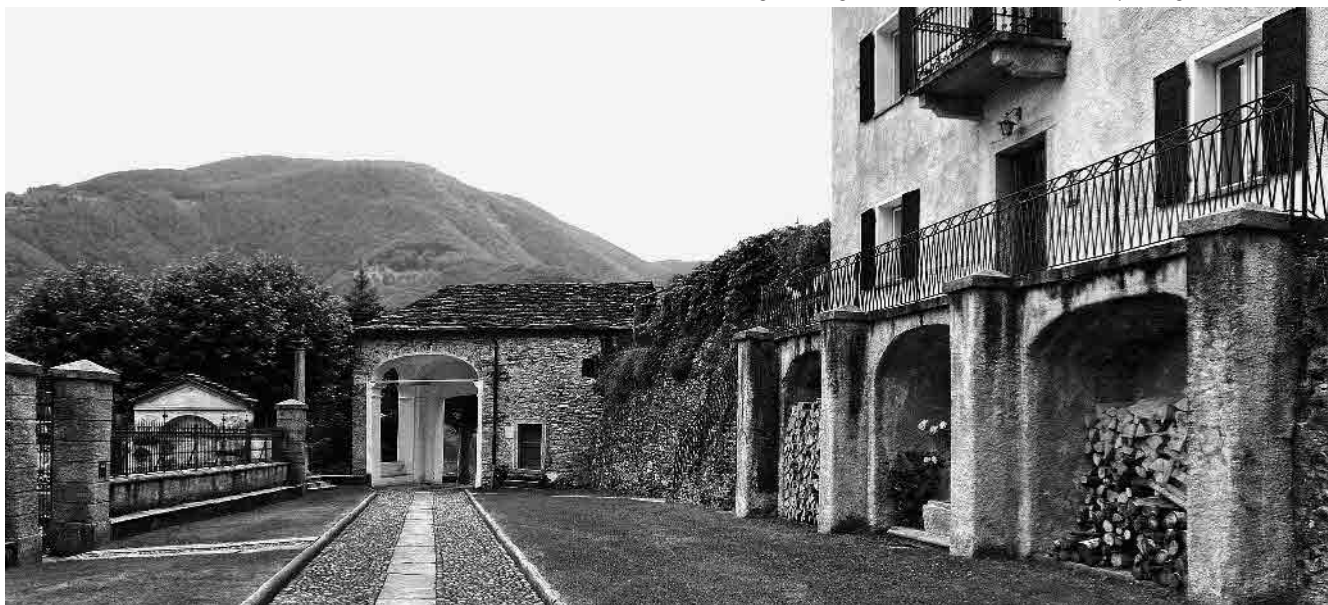
4 L'ex ossario in fondo al sagrato; a sinistra, ribassato, il cimitero

0.1.9	Vecchi edifici trasformati, uno prolungante il volume della chiesa, l'altro anteposto ad esso con forte visibilità da distanza						o		
	0.1.10	Camposanto sulla terrazza sottostante al piazzale della chiesa; 1838						o		4

0.1.11	Sagrato erbato con colonna cimiteriale e ossario del 1680, in continuazione con vialetto acciottolato alberato, in pendenza						o		1-4
	0.1.12	Modesto edificio abitativo, linguaggio inadeguato in contesto monumentale; ca. metà sec. XX						o

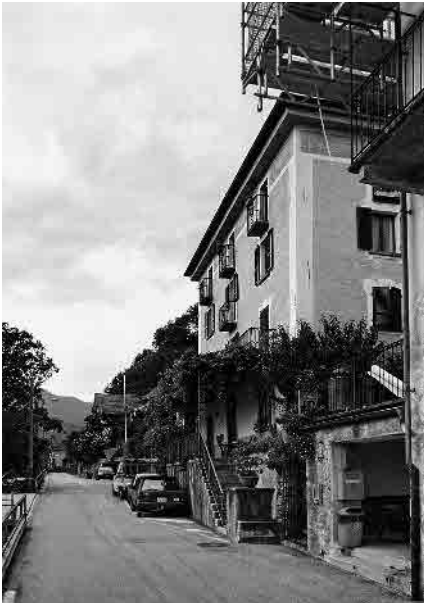
6 Dimora ottocentesca

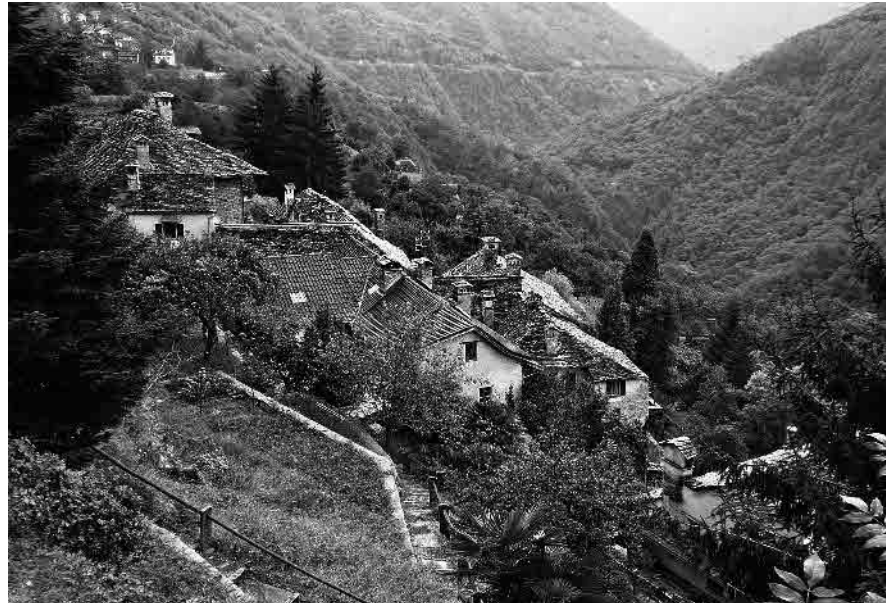
7 Vista dalla cantonale sul piccolo nucleo di Pezze

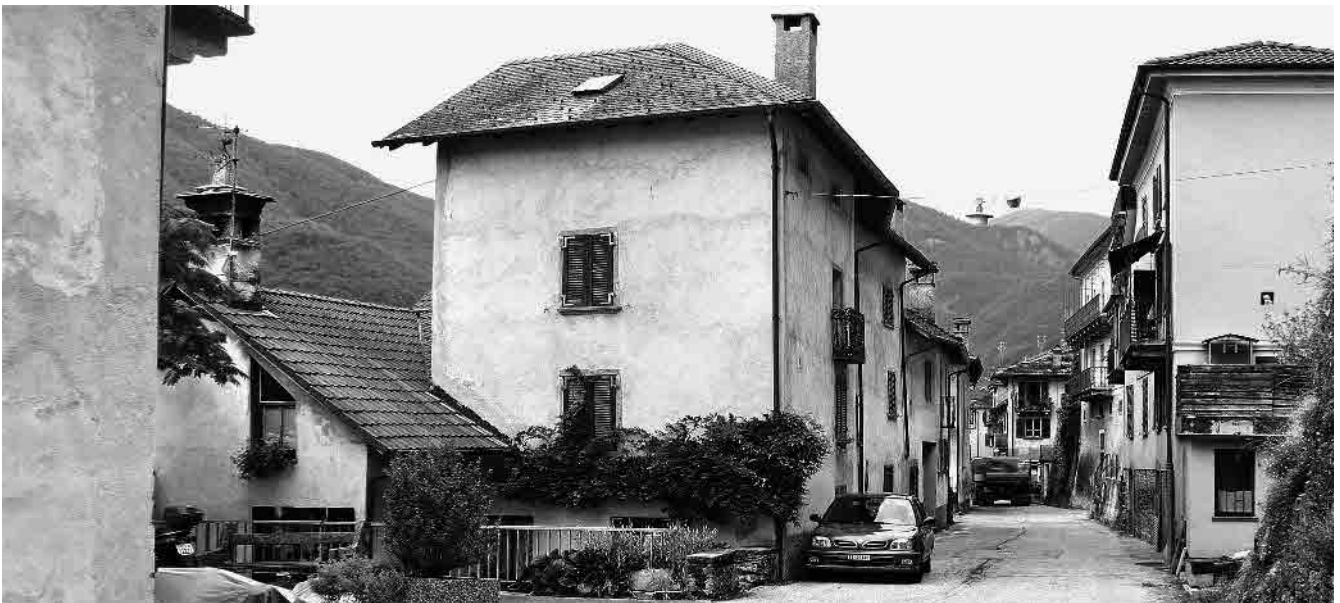
8 La cantonale, tracciato interno principale

I-Or	IV	Pendio terrazzato, prativo e alberato, premessa all'insediamento su quel lato	a			X	a			
	1.0.1	Fronti lungo strada in parte caratterizzate da tratti cittadini; secc. XVI-XVIII, in parte riconfigurati in senso borghese durante il sec. XIX						o		8-11,13,15

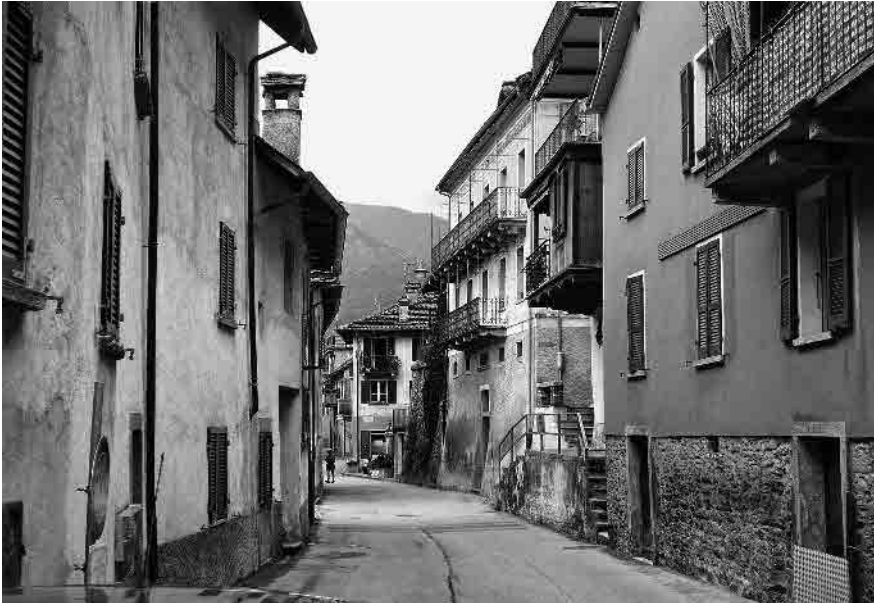
9 Serrata definizione del percorso su entrambi i lati

1.0.2	Dimora più imponente dell'allineamento, a 4 piani, decorazioni a grisaille alle aperture; 1642						o		9
	1.0.3	Piazza Nizzola, slargo stradale definito da edificio a 2 piani con affresco, fontana con vasca e fusto in granito di notevole grandezza, datata 1859						o		11

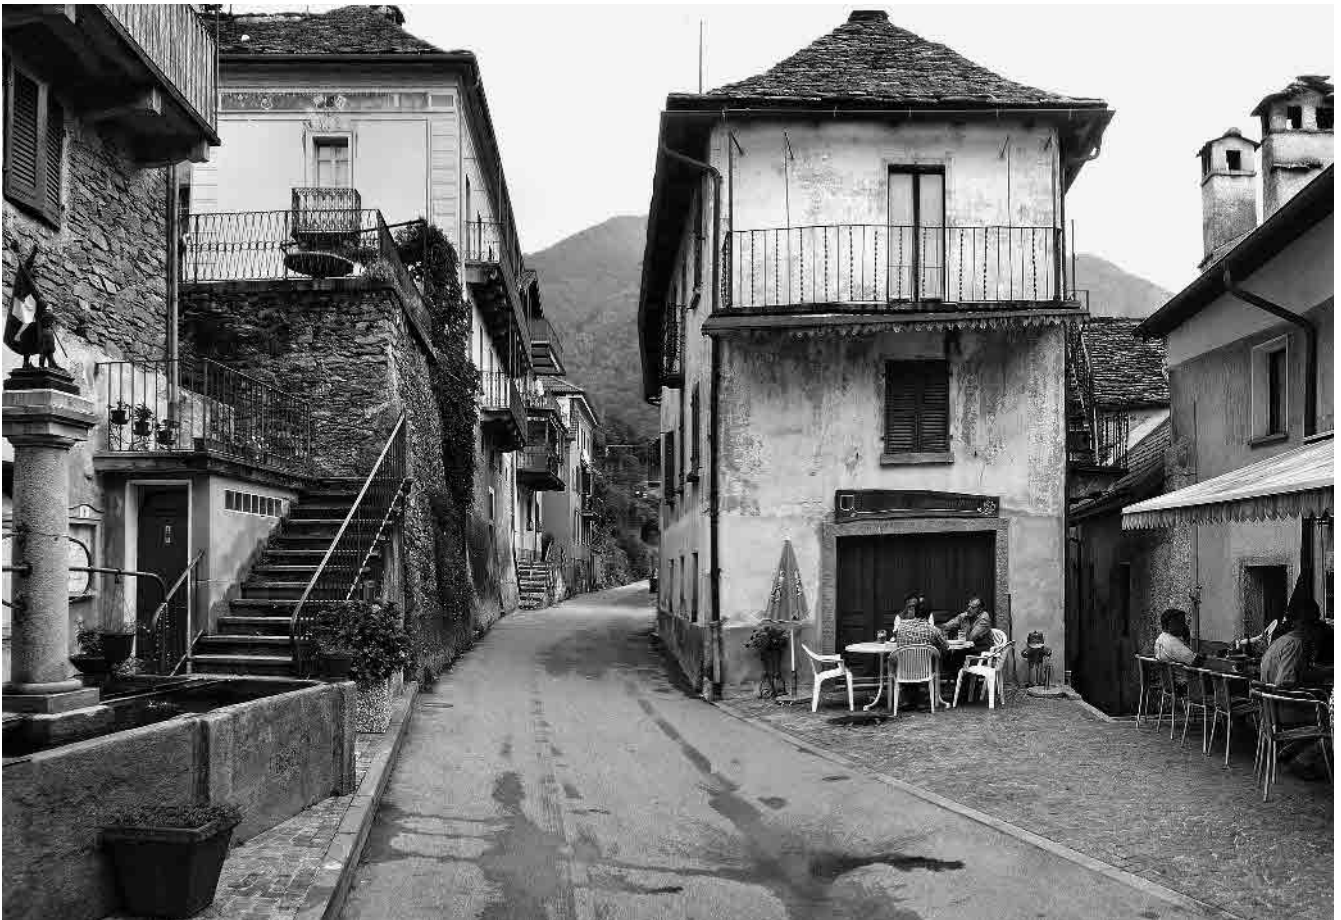
11 La piazzetta ricavata con un particolare disposizione degli edifici

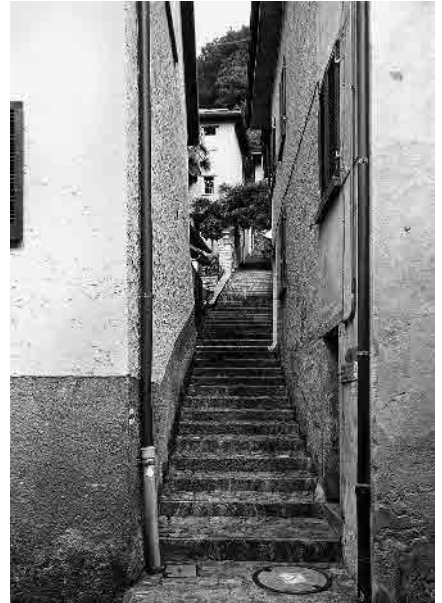
1.0.4	Percorsi gradinati in continuazione con percorsi di collegamento tra gli insiemi e con altri insediamenti attraverso il pendio (vedi a 0.0.4)						o		14,17

1.0.5	Edificio rurale trasformato con materiali e modalità inadeguati al contesto, intonaco grezzo e aggiunta di pensilina						o		14
	1.0.6	Lavatoio con grande vasca di granito entro ampio locale coperto						o

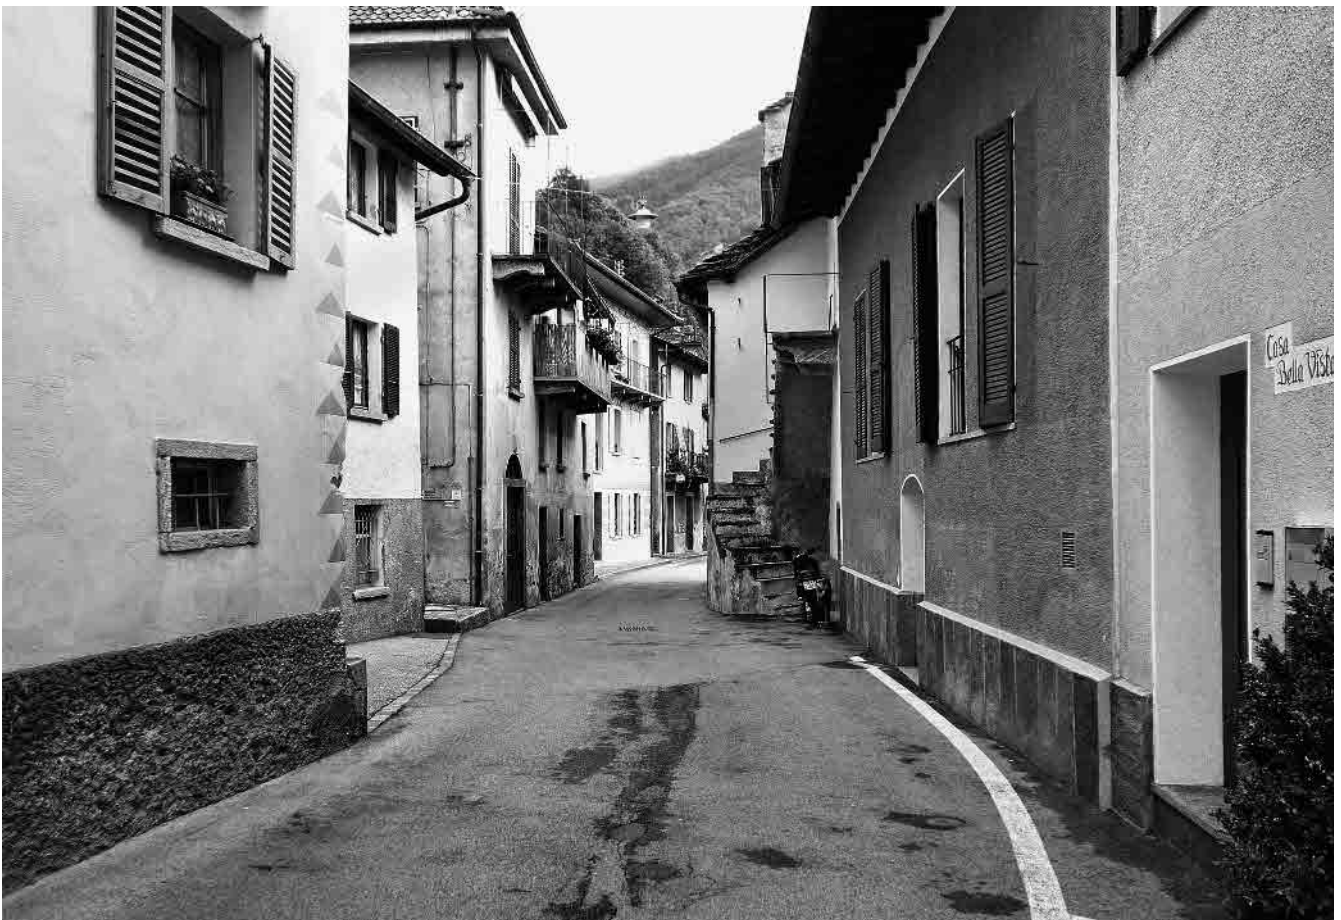
15 Andamento sinuoso del percorso all'estremità ovest del nucleo principale

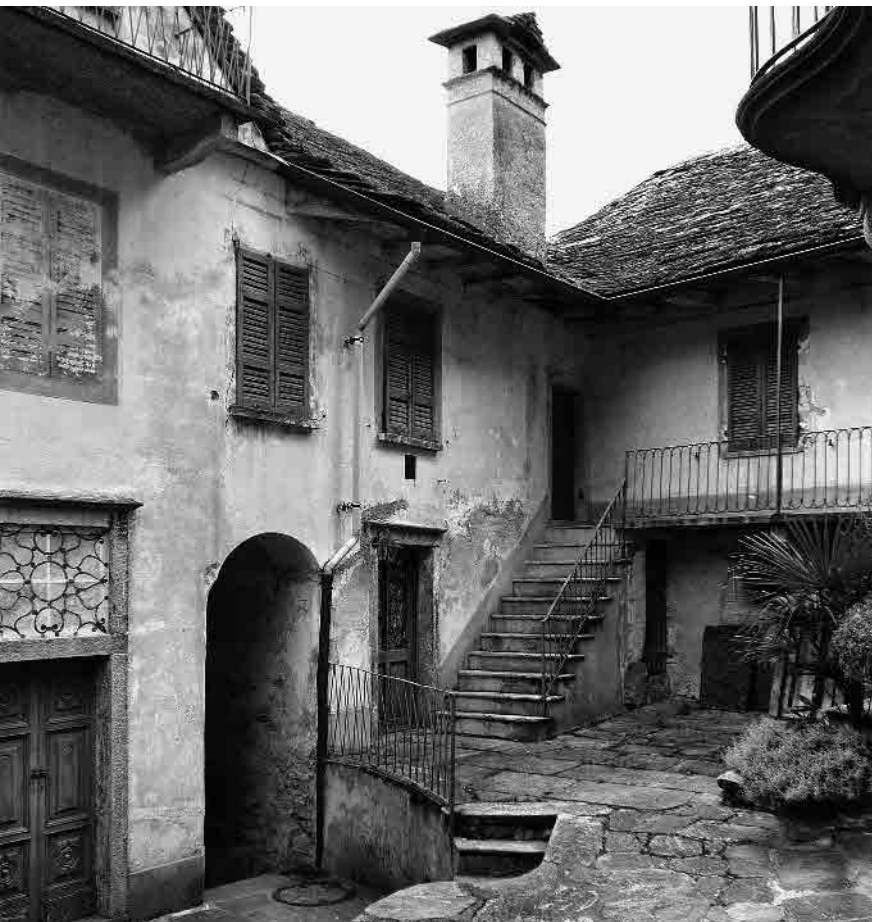
24 Un cortile interno in Pezze

0.2.14	Piccolo complesso a corte con accesso da passaggio coperto e edificio abitativo a 4 piani con 2 piani di ballatoi; ca. sec. XVIII						o		24,25
