**Meride**

Comune di Meride, distretto di Mendrisio, Cantone Ticino

ISOS  
Inventario degli insediamenti svizzeri da  
proteggere

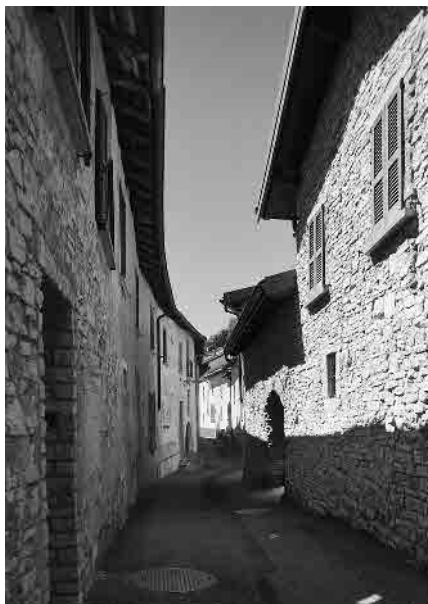
2 La lunga via principale del villaggio

1.0.1	Percorso principale, spina dorsale dell'edificazione, con slarghi nei punti di diramazione (vedi a. 0.1.1 e 0.0.1)						o		2–7,17,21
	1.0.2	Piazza principale aperta verso valle, fulcro spaziale dell'insediamento, con fontana ovale monolitica del 1868						o		8–11
E	1.0.3	Chiesa di S. Rocco, citata nel 1578, ingrandita negli anni 1770–1772				×	A			10

Lo stretto vicolo del nucleo principale (1.0.1) è definito direttamente dalla muratura delle grandi corti strettamente connesse che costituiscono il tipo edilizio dominante nel villaggio. Il fronte murario del percorso trova momenti di apertura in piccoli slarghi in corrispondenza delle diramazioni di brevi percorsi e passaggi di servizio alle corti retrostanti a quelle sul

Il ripristino dell'acciottolato nel vicolo principale e nella piazza accrescerebbe il già eccezionale valore spaziale dell'insediamento.

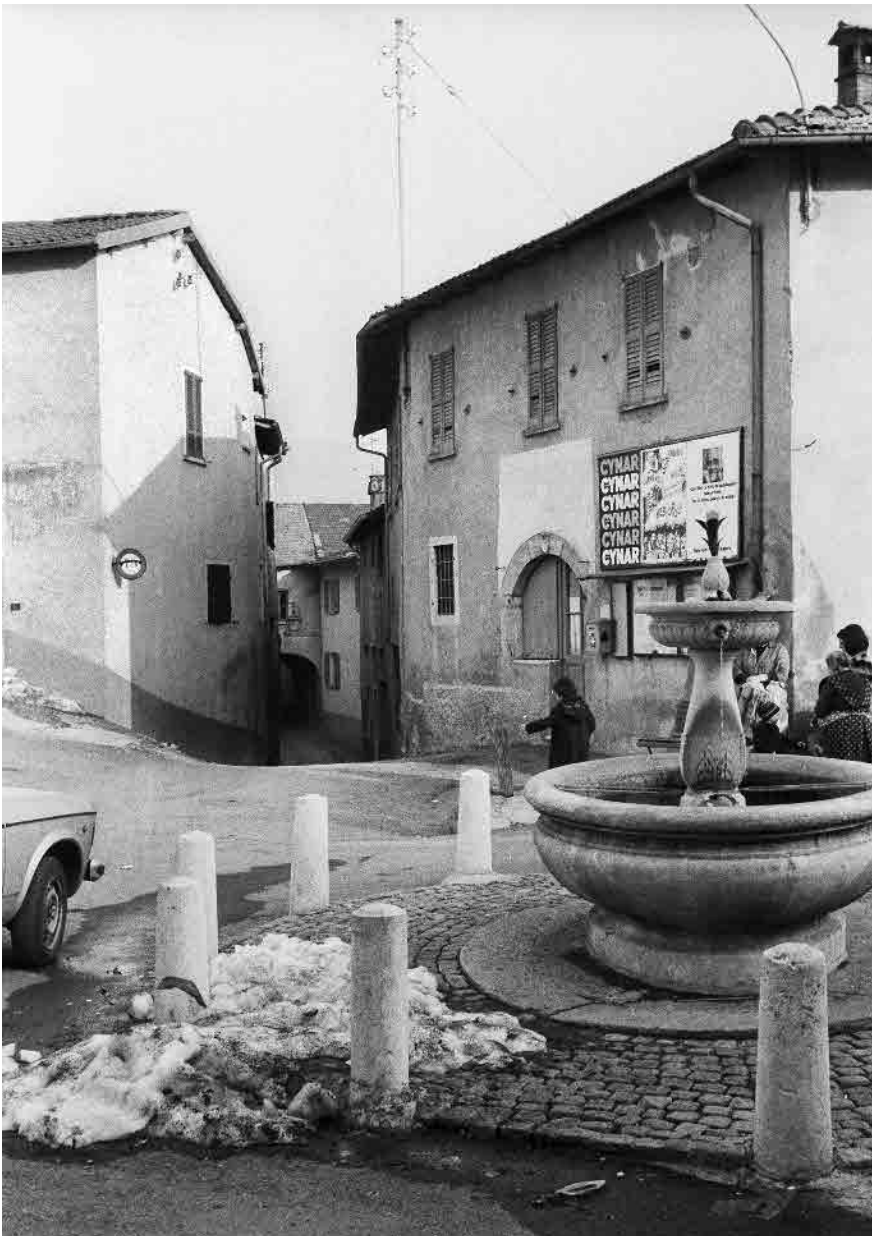
9 La piazza con la fontana ovale

chiesa di S. Rocco (1.0.3). Il vuoto si impone come pausa e come drastico cambiamento direzionale nella lunga coerente estensione del percorso principale, al culmine altimetrico di questo. Una grande vasca ovale monolitica, compresa entro una cornice circolare lastricata, a sua volta cinta da piantoni, realizza una partizione dello spazio: la parte tra chiesa e fontana, corrispondente alla sede stradale, ma anche premezza alla piazza; la piazza vera e propria, la parte più interna, più intima, asfaltata e utilizzata a parcheggio. Netta la chiusura del fronte orientale del vuoto che verso valle è aperto come un grande terrazzo e permette un'ampia visuale sul paesaggio vallivo, con il quale è in continuità anche grazie a un sentiero che prende avvio dal vuoto, celato entro il manto d'asfalto.

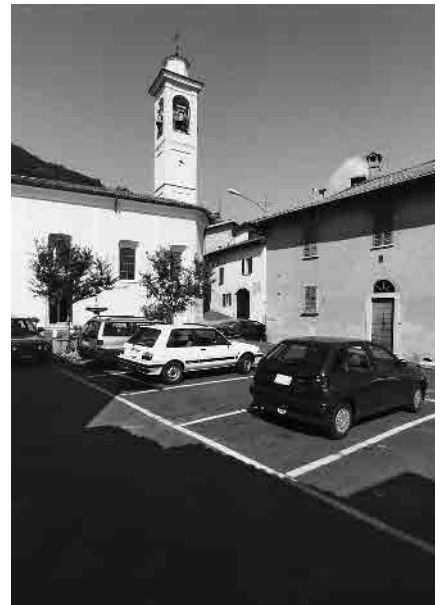
10 La piazza con S. Rocco; 1770

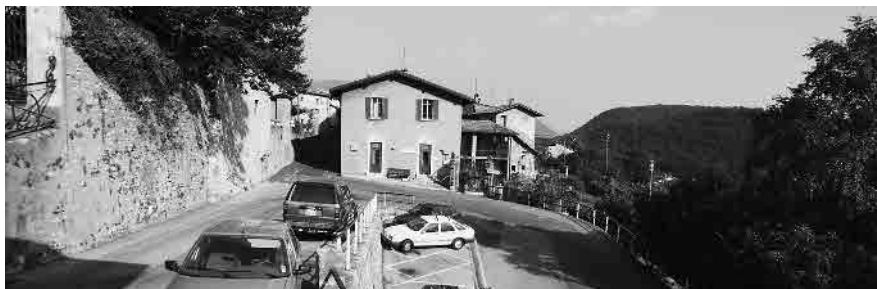
1.0.4	Casa Cattaneo, oggi ufficio postale, marcante l'estremità del nucleo principale e l'accesso da valle; origine XVIII secolo						o		22
	0.1.5	Dimora aziendale a corte, con loggia e porticato; sec. XIX						o		23

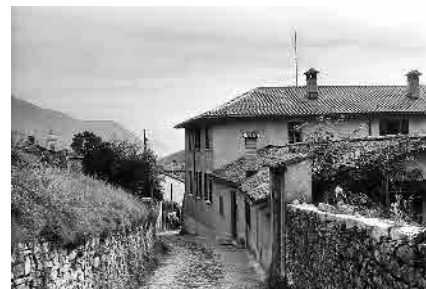
23

0.1.6	Villa Corinna, su poderoso muro, esposta verso valle con loggia e porticato affrescati; fine sec. XIX						o		
	0.1.7	Sentiero acciottolato in pendenza, definito da muri in conci a vista, collegamento con la parrocchiale (vedi a. 0.0.7)						o		23,24

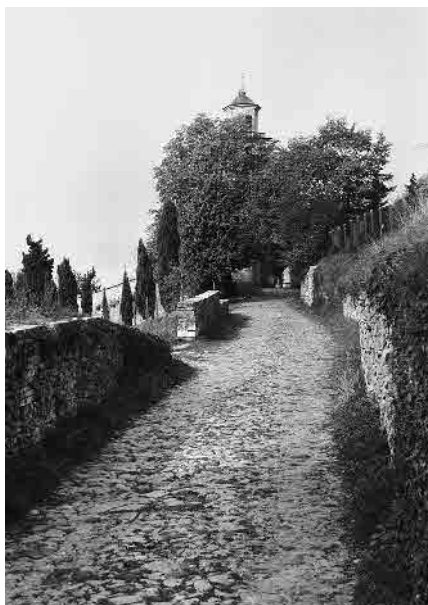
24 Collegamento con la parrocchiale

Un forte elemento di continuità spaziale tra i due insiemi si ha lungo il collegamento (0.1.7) con la chiesa parrocchiale e, allo stesso tempo, segna il limite dell'insieme secondario (0.1). Sul lato a monte è definito da un muretto in conci a vista e sul lato a valle, per ampio tratto, dalla parte di un lungo corpo che, grazie alla sua muratura a vista, stabilisce una forte continuità con la selciatura del percorso; successivamente la definizione si interrompe per lasciare la vista libera sull'edificio dominante l'insieme, una voluminosa villa del secolo XIX (0.1.5) che mette in mostra ampie aperture di loggia e porticato. Ruolo

L'acciottolato dei sentieri e la definizione ad opera dei muri in conci a vista vanno conservati.

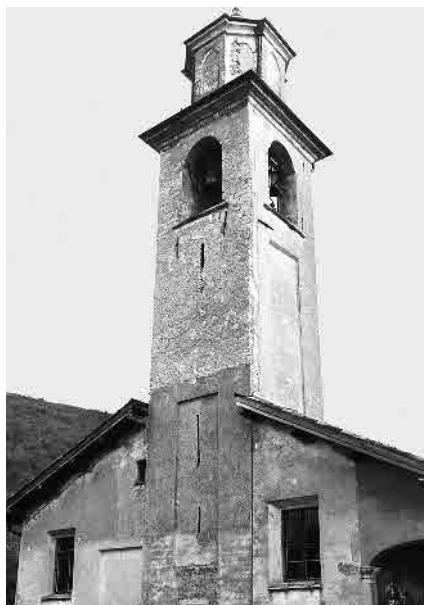
25 S. Silvestro; secc. XV-XVI

0.0.17	Piazzale a parcheggio						o		
	0.0.18	Abitazioni unifamiliari e depositi ai margini del nucleo storico e sul piano antistante, interferenza visiva sul margine meridionale; 2ª metà sec. XX						o		
E	0.0.19	Parrocchiale di S. Silvestro, dominante su un poggio, sede di antica cappella del castello; citata nel 1483, ricostruita nel sec. XVI, con cimitero e allineamento di cipressi				×	A			24,25
E	0.0.20	Cappella della Madonna di Visago, premessa all'insediamento; sec. XIX				×	A
