Villaggio

Moghegno

Comune di Maggia, distretto di Vallemaggia, Cantone Ticino

ISOS
Inventario degli insediamenti svizzeri da
proteggere

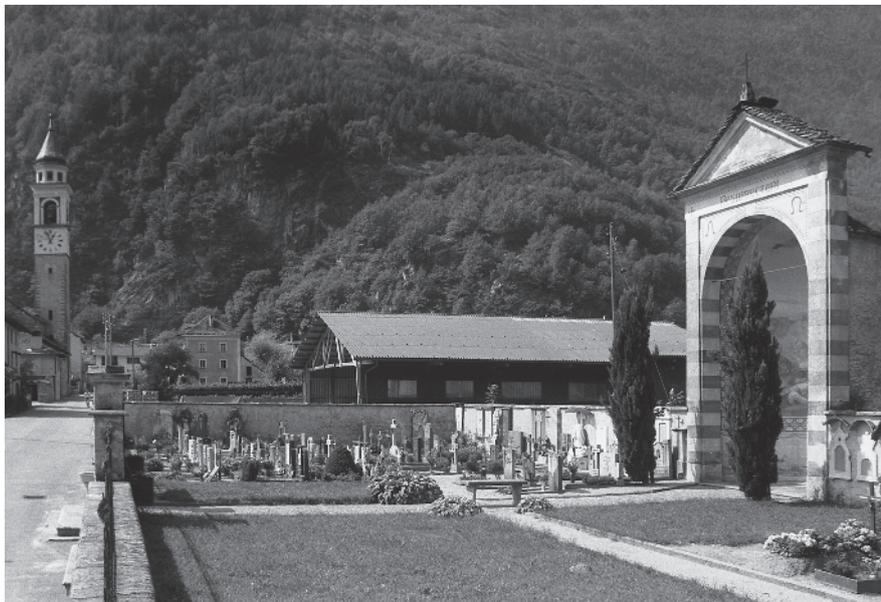
1 Il cimitero, sullo sfondo il campanile della parrocchiale

0.0.14	Edificio rurale con lungo ballatoio; 1ª metà sec. XX						o		
	0.0.15	Edifici abitativi unifamiliari in importanti spazi verdi di cornice all'edificazione storica						o		
E	0.0.16	Camposanto cinto da basso muretto con inferriata, alta cappella centrale aperta, con affresco; 2ª metà sec. XIX				×	A			1

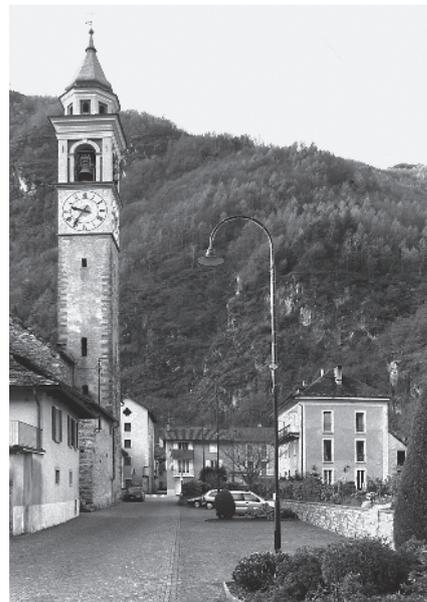
2 In accesso da est

1.0.2	Edificio abitativo a tre piani e quattro assi, ballatoio su tutta la fronte, forte marca in accesso all'insediamento; sec. XIX						o		2,3,25
	1.0.3	Casa comunale, edificio a due piani con perimetro irregolare e finestre a sviluppo verticale						o

1.0.4	Edificio abitativo a quattro piani, oggi plurifamiliare, con apertura quadriloba e portale, formante fronte di accesso al nucleo con edificio utilitario giustapposto; sec. XVIII						o		2,3

1.0.5	Recenti edificazioni e vecchi edifici con trasformazione delle aperture, applicazione di intonaci con colori inadeguati, aggiunte di balconi						o		2

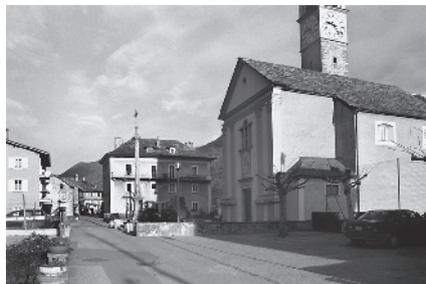
4 S. Maria Assunta

E	1.0.1	Chiesa parrocchiale di S. Maria Assunta, citata nel 1597, con successivi interventi dei secc. XVII e XIX, cippo cimiteriale antistante la facciata, datato 1728				×	A			1-4

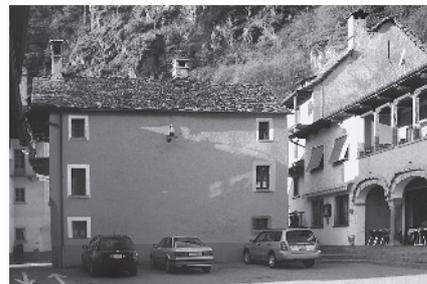
5

1.0.6	Edificio di ristorazione e negozio con portico e loggia, entro un vuoto asfaltato, con trasformazioni alle aperture e alla copertura						o		5-7

Ripensare gli spazi asfaltati interni al nucleo edilizio nel senso della sostituzione con un altro fondo più adeguato alla natura dell'edificazione e alla spazialità. In tal senso va ripensata anche la piazza principale (1.0.6) per la quale si dovrebbe studiare una configurazione più adeguata al ruolo.

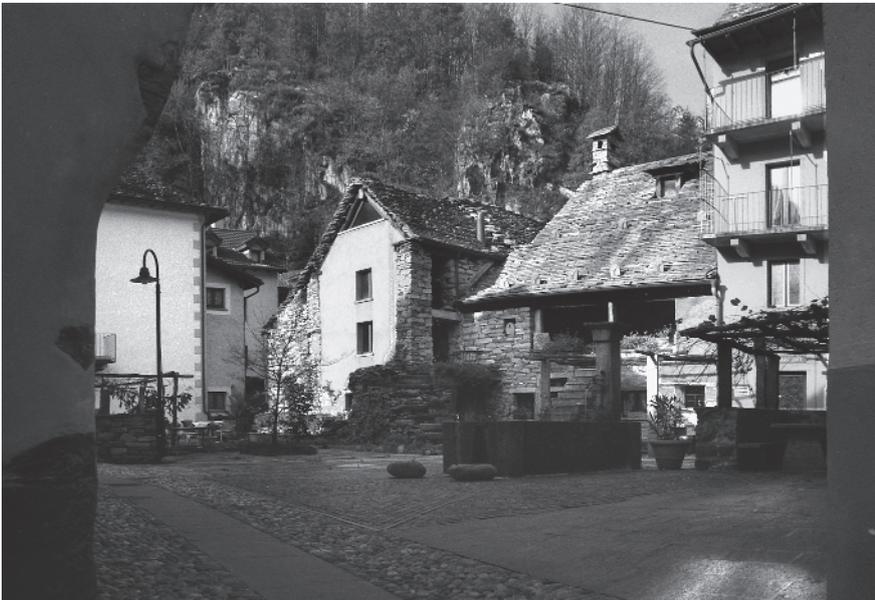
8 Vuoto con fontana definito da dimore e edifici utilitari

1.0.7	Piazza acciottolata e lastricata, derivata da demolizioni, definita in parte da importanti dimore, arredata da grande vasca di fontana						o		7-9

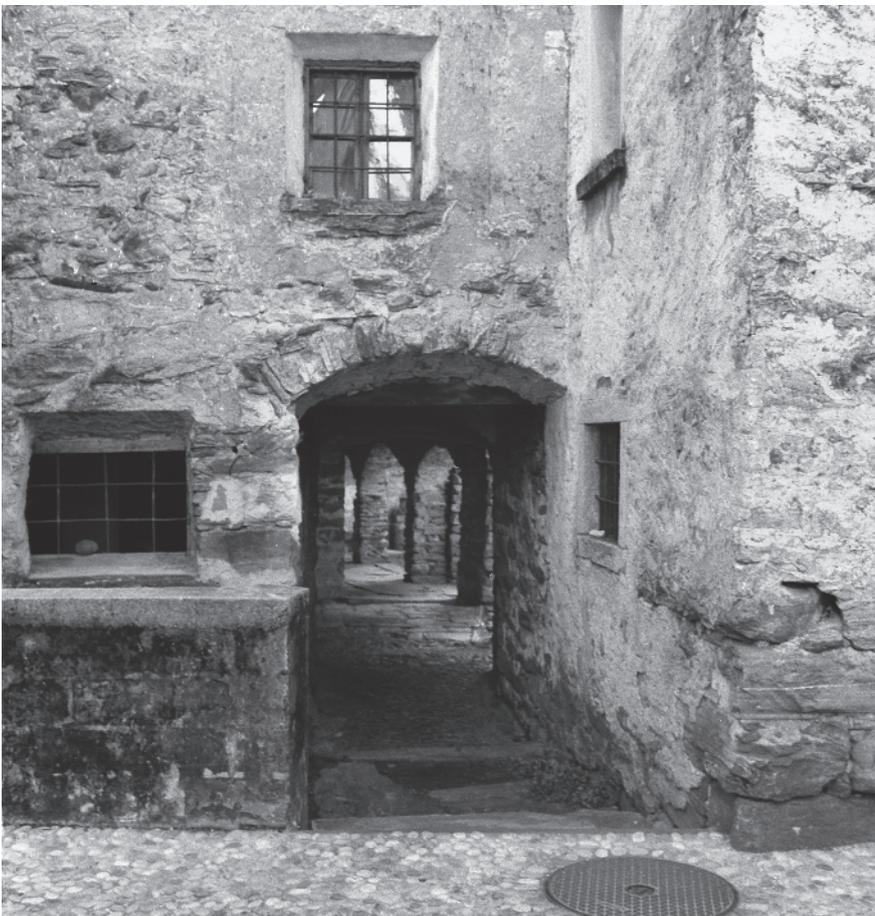
10 Passaggio coperto entro corpo di fabbrica, raro evento nel villaggio

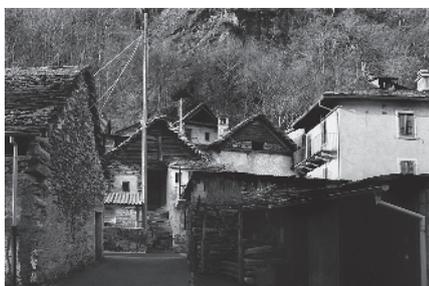
14 Quartiere dei grotti

1.0.11	Torbe su fungo in pietra, presenza insolita in insediamento di fondovalle; sec. XV						o		
	1.0.12	Quartiere rurale ai piedi della parete del ripido pendio, prevalentemente di cantine e altri edifici utilitari, in parte interrati e scavati nella roccia						o		14-17

Interventi di recupero di edifici nel patrimonio edilizio storico devono essere condotti in collaborazione con gli esperti cantonali e con l'attenzione all'effetto di ogni singolo intervento sul contesto, con particolare considerazione per la morfologia del terreno nel quartiere dei grotti (1.0.12) e, in genere, per la conservazione delle coperture in pietra.

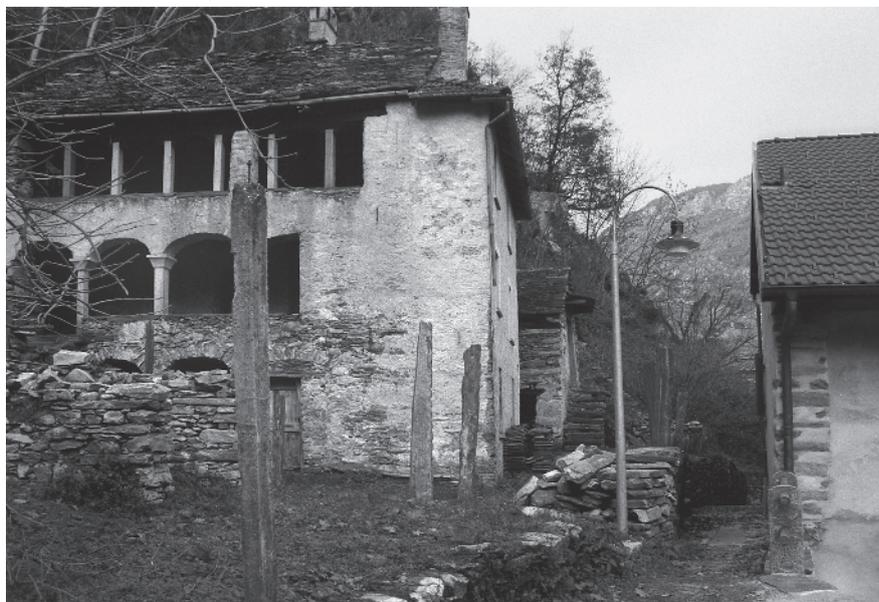
15 Tipica antica dimora di Moghegno entro il quartiere dei grotti

1.0.13	Antico edificio abitativo con piano terra porticato e piano loggiato retti da colonne in pietra o da montanti in legno, tipo frequente nell'insediamento; ca. sec. XVI-XVII						o		15

Uno di questi (1.0.13) si incontra nella parte più a monte dell'aggregato rurale (1.0.12) e si tratta di uno dei pochi edifici abitativi originari di questo contesto, in parte segnato dall'abbandono. Elevato rispetto al vicolo detto corre un percorso sterrato assai accidentato, a tratti gradinato, affiancato anche da piccoli pergolati d'uva, mai definito in maniera continua e regolare dagli edifici. L'edificazione in pietra a vista è assolutamente dominante e così i piccoli volumi, spesso uniti da muretti a secco, in qualche caso pareti di edifici semidiroccati. Gran parte degli edifici sul lato a monte del percorso hanno locali interrati serviti da gradini. In questi casi gli edifici hanno sempre il frontone verso il percorso, quindi verso valle. Non

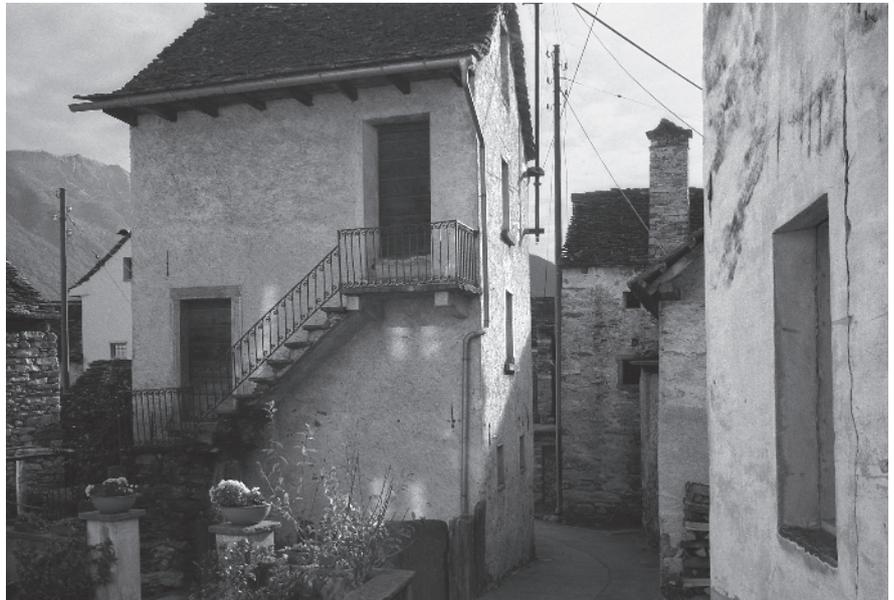
20 Lungo un percorso principale

1.0.8	Percorsi principali interni, definiti in maniera irregolare da edifici abitativi e utilitari, uno asfaltato l'altro acciottolato						o		13, 17, 19, 20, 22
E	1.0.9	Edificio abitativo borghese con tratti signorili marcante un piccolo vuoto con grande fontana ovoidale; sec. XIX				×	A	o

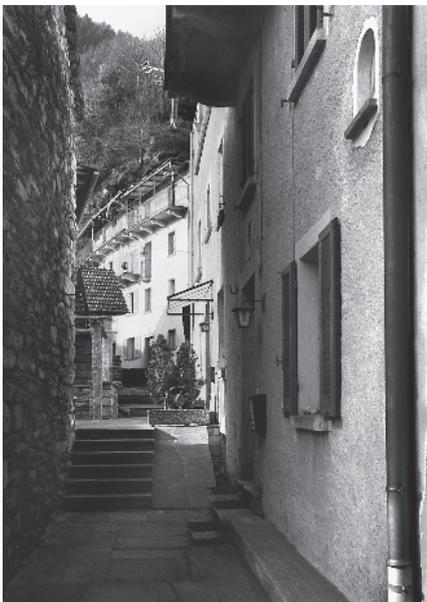
21 Vicolo laterale

1.0.10	Edifici abitativi dei secc. XVIII-XIX, o in tale epoca riattati, coperti a due e quattro falde, alcuni con tratti di rustica signorilità (vedi a. 0.0.10)						o		19, 21, 24, 25

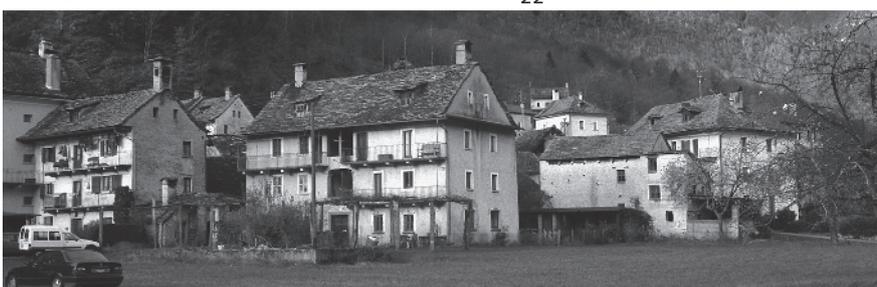
24 Margine orientale dominato da grandi dimore

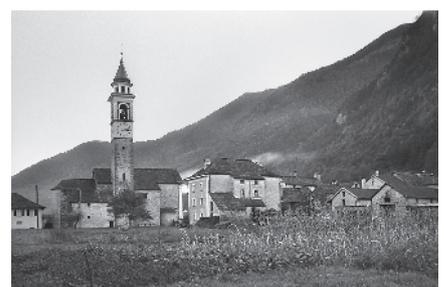
25 Panorama da nord
