Villaggio

Morcote

Comune di Morcote, distretto di Lugano, Cantone Ticino

ISOS
Inventario degli insediamenti svizzeri da proteggere

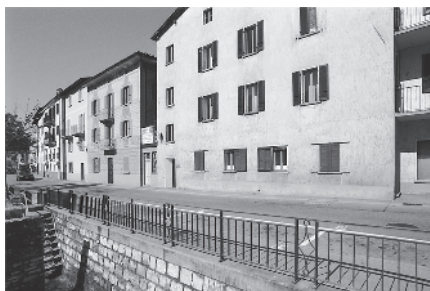
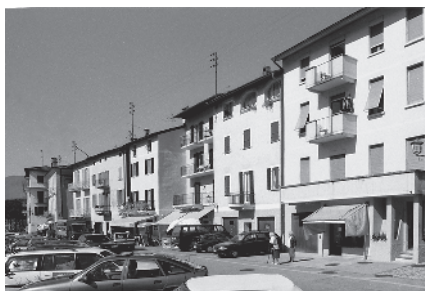
1.0.16	Sviluppo più recente del nucleo principale e, in parte, con interventi di riattamento inadeguati						o		1, 2
	1.0.17	Antico edificio riattato senza riguardo per la sostanza originaria e per il contesto						o		
E	0.0.18	Dimora signorile con parte aziendale al piano terreno; inizio sec. XX				X	A

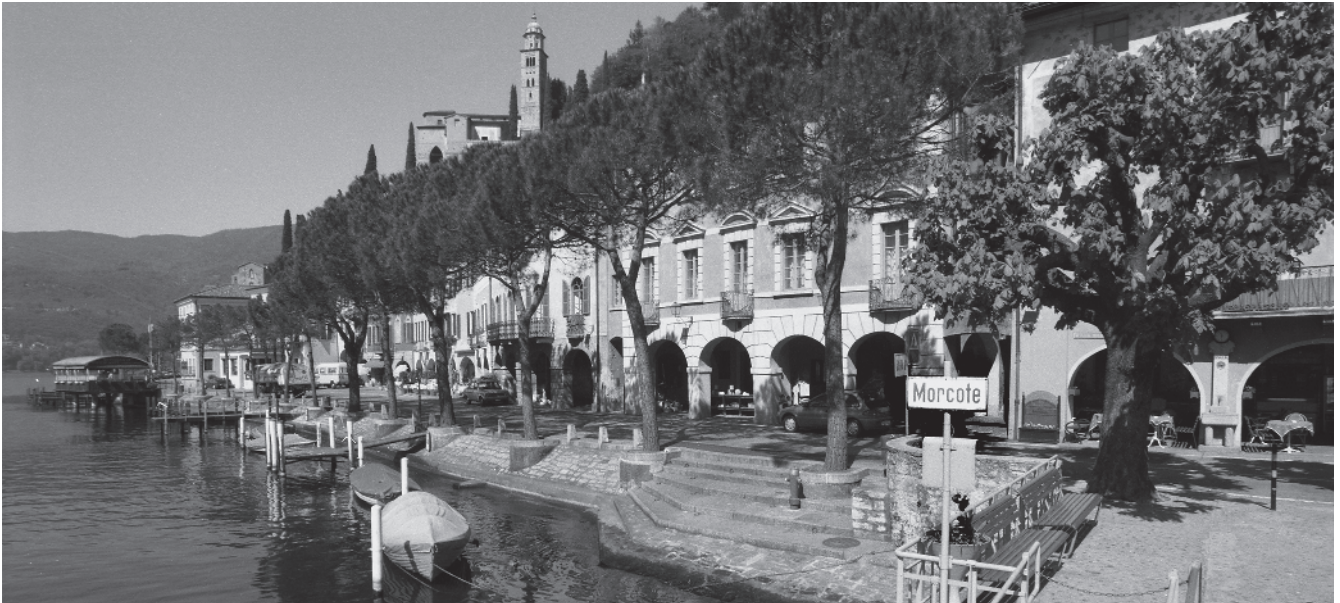
11 Estremità occidentale del fronte porticato; sullo sfondo S. Maria del Sasso

0.1.7	Casa parrocchiale di origini medievali; edificio in muratura a vista con passaggio coperto ad arco, chiusura del sagrato a monte						o		20
E	1.0.8	Fronte porticato, spazio pubblico e commerciale				X	A			9, 11, 12, 28
E	1.0.9	Cappella di S. Rocco dominante il vuoto principale interno al nucleo; 1591				X	A			
E	1.0.10	Torre del Capitano, sopravvivenza della cinta muraria medievale; sec. XIV				X	A			6
E	1.0.11	Casa Paleari; edificio signorile con aperture sovrastate da timpani spezzati, mensoloni al sottogronda, erme, encarpi e altri ricchi dettagli architettonici; 1483, rifacimento 1661				X	A			
E	1.0.12	Casa Fedele, edificio signorile a due piani e mezzo e tre assi, sede della posta; sec. XVII				X	A			
E	1.0.13	Casa Tettamanti, edificio con porticato a due campate, limite del nucleo principale; sec. XVI				X	A

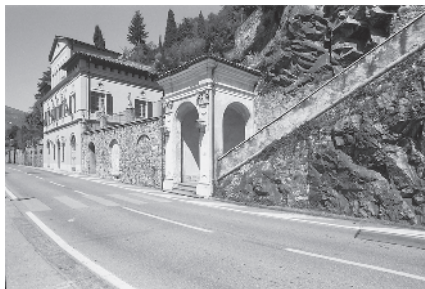
15 Casa comunale, 2^a metà sec. XIX

Tipo	Numero	Definizione	Categoria di rilievo	Qualità spaziali	Qualità storico arch.	Significato	Obiett. di salvaguardia	Elemento segnalato	Elemento perturbante	Foto
E	0.0.20	Casa comunale entro giardino con padiglione, tre piani conclusi a tempietto loggiato, inserito nel muro di contenimento del pendio con arcate cieche; ca. 1870				×	A			15

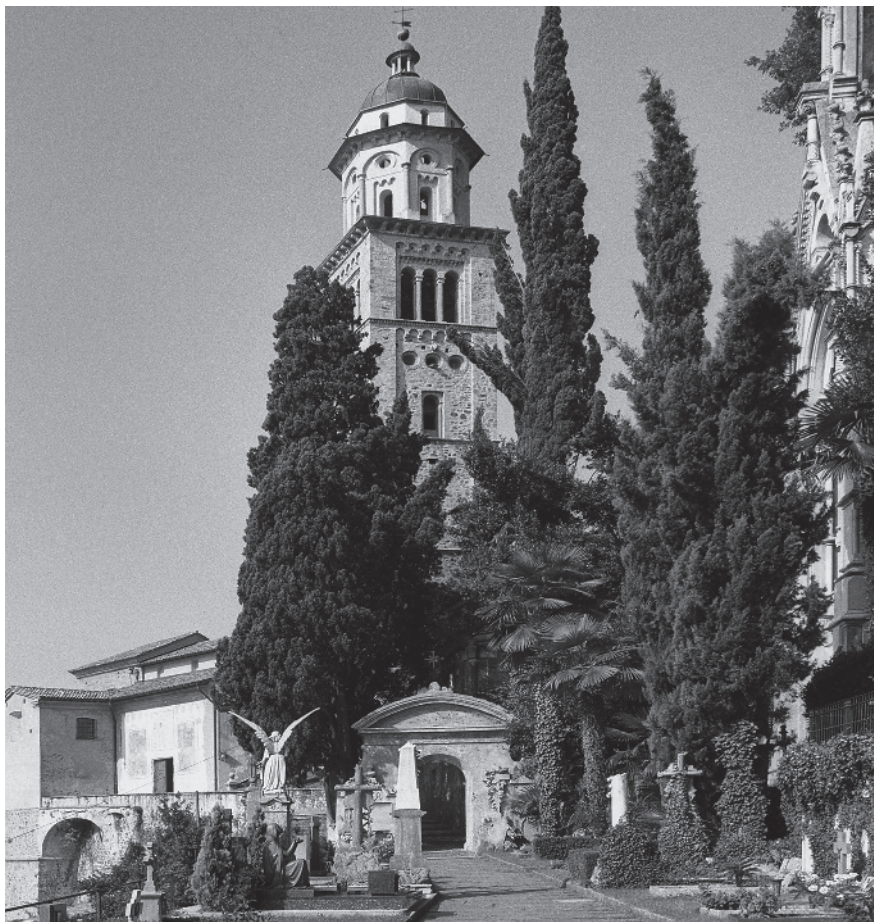
20 La parrocchiale vista dall'interno del cimitero

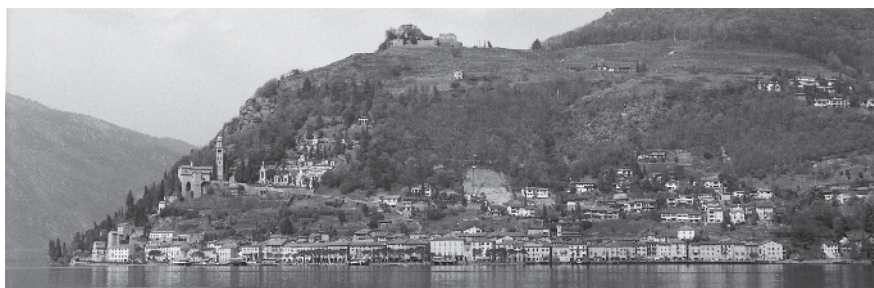
28 Vista panoramica da Brusino, a sinistra i resti del castello, a destra Vico Morcote

0.0.23	Edifici abitativi inseriti nel muro di contenimento del pendio, definizione della strada; 1ª metà sec. XX						o		
	0.0.24	Riale della Val di Torre						o		
E	0.0.25	Resti del castello sorto probabilmente nel XII secolo, forte dominanza sul pendio alla vista dalla riva opposta				×	A			28

La vista dalla riva di Brusino Arsizio rende giustizia della grandiosità dell'impianto che è dato di cogliere insieme con lo specchio d'acqua in primo piano e il castello come emergenza di sfondo (0.0.25), dominante l'insediamento e il lago; relazione, questa, non coglibile dall'interno dell'insediamento. E altrettanto grandiosa appare la presenza del nucleo religioso, come una dorsale edificata in cui il campanile assume una rilevanza e imponenza solenni. La chiesa occupa l'apice di un triangolo, sulla linea di caduta del pendio su cui verte anche il castello. La vista da lontano consente anche uno sguardo sugli edifici del parco Scherrer (0.0.21) entro la fitta alberatura.
