Mosogno di sotto

Comune di Mosogno, distretto di Locarno, Cantone Ticino

ISOS
Ortsbilder®

ISOS
Inventario degli insediamenti svizzeri da
proteggere

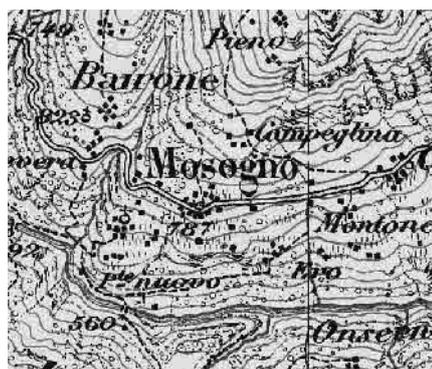
Carta Siegfried 1895

Poco rivela il confronto della situazione attuale con la Carta Siegfried del 1895, se non una consistenza minore rispetto a quella attuale leggermente accresciuta nella sua parte meridionale. La Carta mette in evidenza il sentiero di collegamento con Barione. Il ponte sull'Isorno (0.0.8) è segnalato nella Carta come «Ponte Nuovo» al pari di oggi, ciò che fa pensare a una designazione a seguito di uno dei numerosi rifacimenti di manufatti distrutti dalla furia del fiume, come ultimamente nel 1978. Appare già presente anche il piccolo complesso rurale (0.0.7) lungo il sentiero.

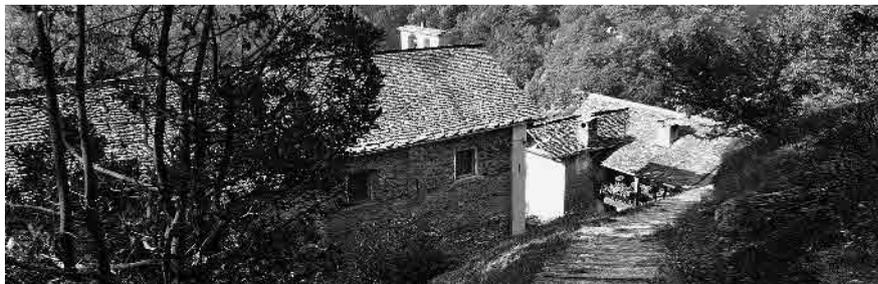
1 Lungo il sentiero per le Centovalli

0.1.4	Sentiero che attraversa il nucleo; parte di un sentiero di collegamento con Verdasio nelle Centovalli (vedi a. 0.0.4)						o		1,5,9
	0.1.5	Modesto edificio abitativo, intonato e con copertura in tegole, orientamento opposto a quello dominante; probabilmente inserimento 2 ^a metà sec. XX						o

È accessibile solo a piedi grazie al detto sentiero (0.0.4), regolarmente gradinato, il quale, dopo avere servito il nucleo attraversa l'Isorno col Ponte Nuovo (0.0.8), proseguendo per Verdasio. Questo sentiero doveva rappresentare, un tempo, un importante collegamento tra la Valle Onsernone e le Centovalli, se si

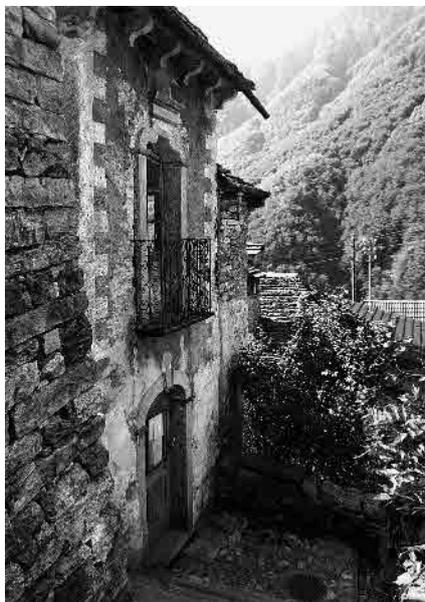
0.1.2	«Colombera», minuscolo edificio a 2 piani con tratti di prestigio; ca. fine sec. XVII						o		2,3
	0.1.3	Edifici a L racchiudenti cortile, loggiati nel lato lungo, e ballatoi e balconi nel frontone verso valle; ca. sec. XVII, in parte con riattamenti						o		4,8

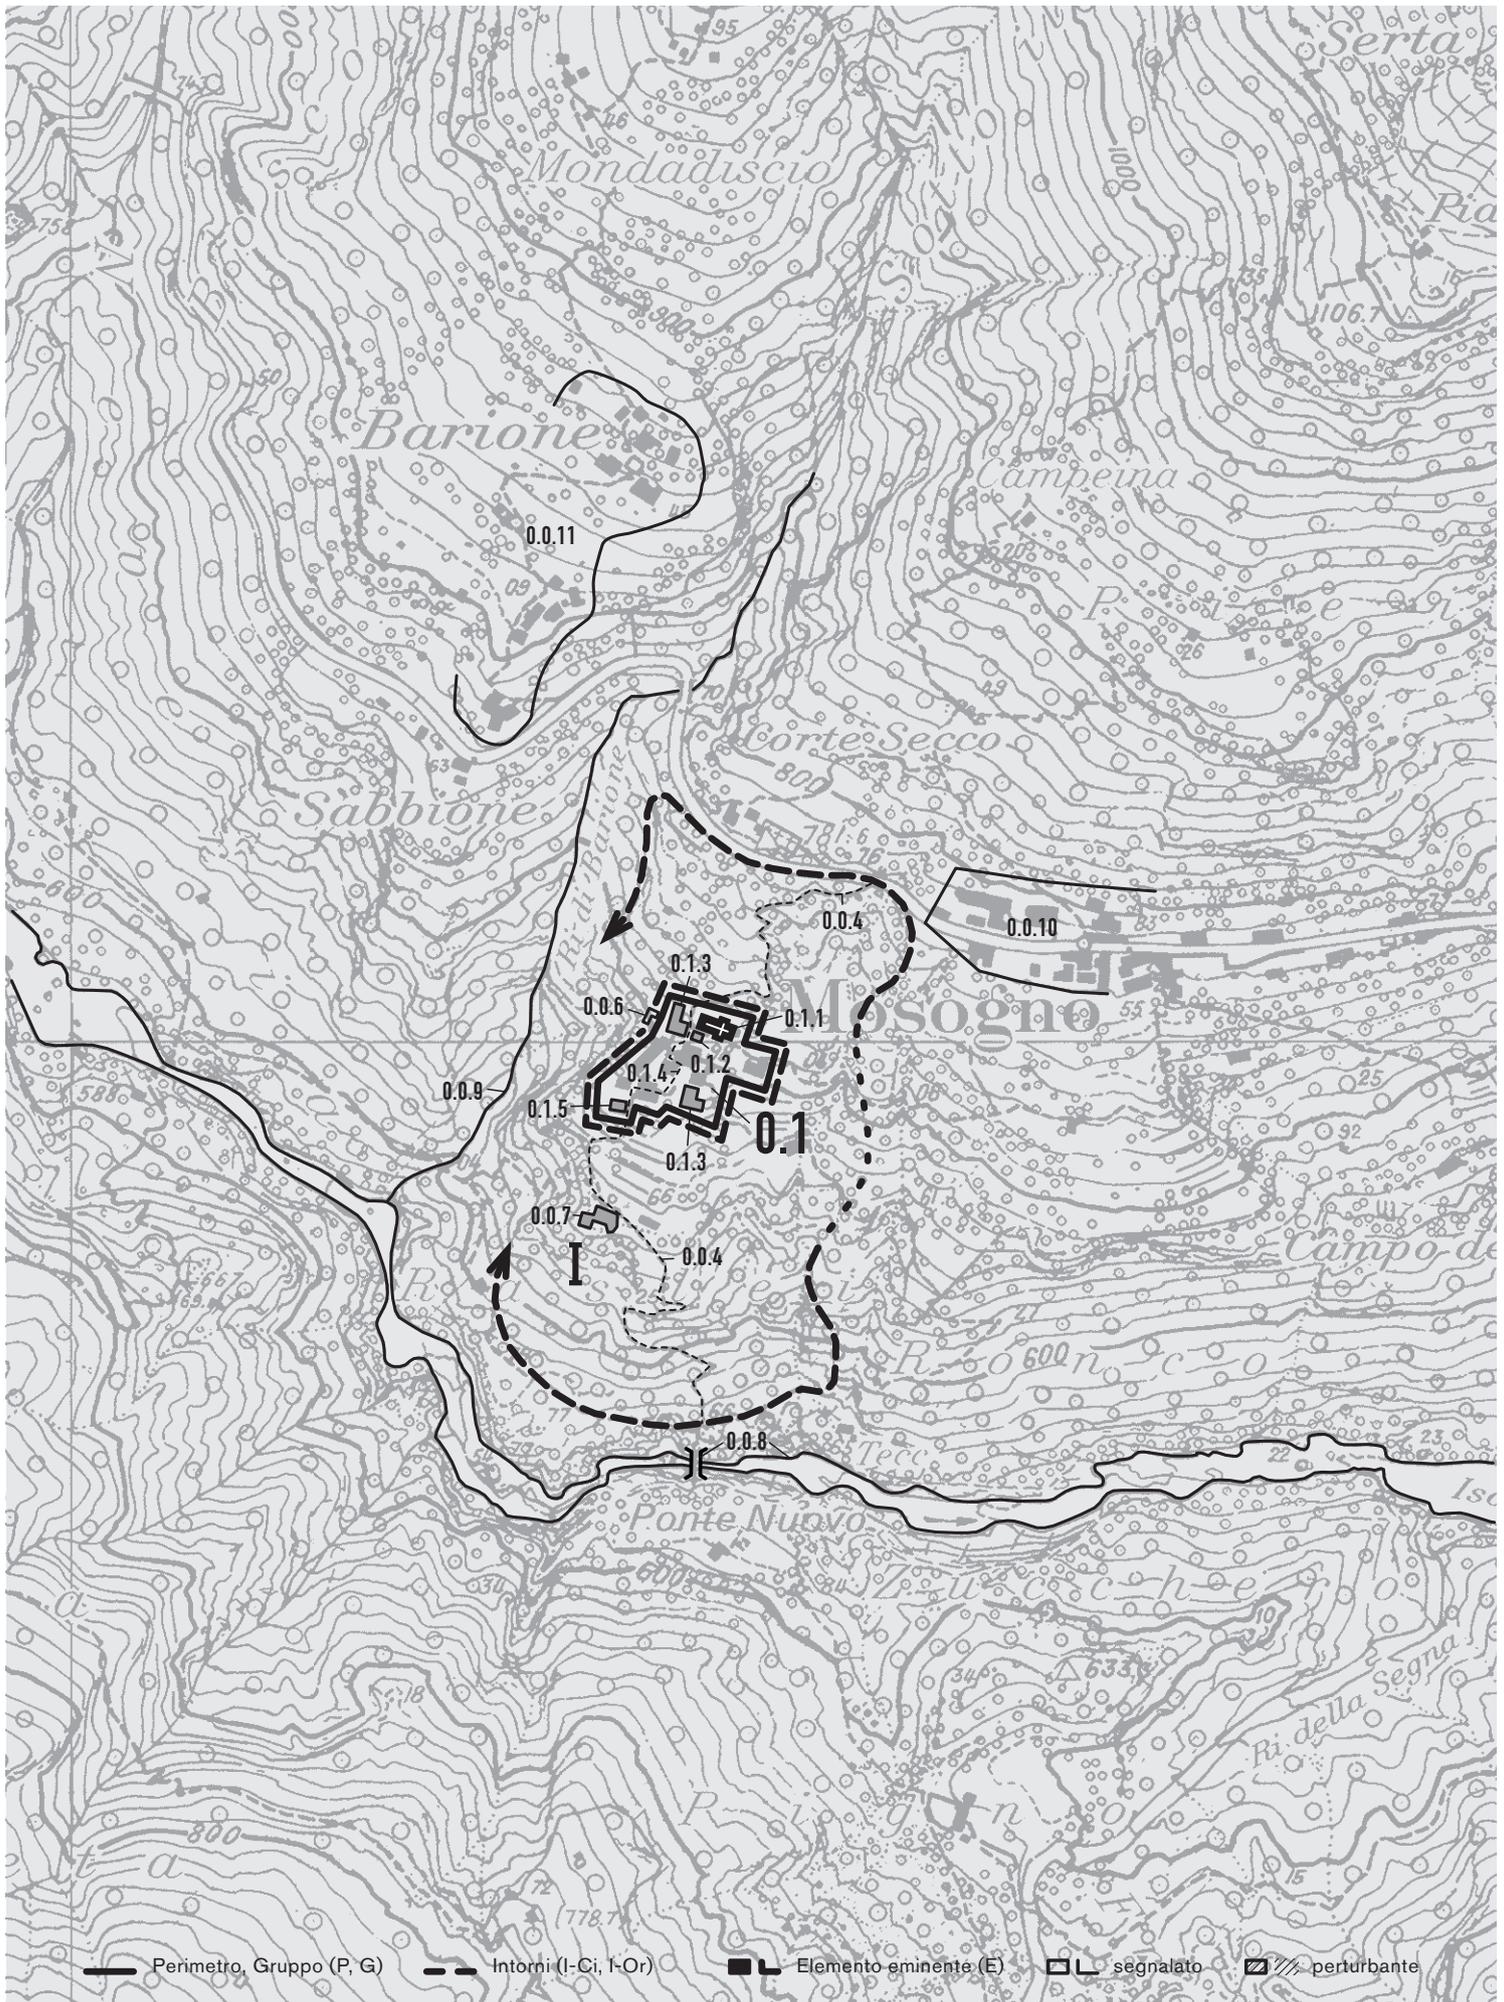
**P Perimetro edificato, G Gruppo edilizio, I-Ci Interno circoscritto
I-Or Intorno orientato, E Elemento eminente**

Tipo	Numero	Definizione	Categoria di rilievo	Qualità spaziali	Qualità storico arch.	Significato	Obiett. di salvaguardia	Elemento segnalato	Elemento perturbante	Foto
G	0.1	Nucleo di abitazioni e stalle; edilizia risalente prevalentemente ai secc. XVI/XVII	A	×	×	×	A			1-9
I-Or	I	Ripido pendio ineditato, parzialmente vignato e in parte terrazzato	a			×	a			1
E	0.1.1	Cappella di S. Maria Addolorata, orientata; eretta nella 2 ^a metà del XVII secolo, restaurata nel 1940				×	A			1,3
