Villaggio

Muggio

Comune di Muggio, distretto di Mendrisio, Cantone Ticino

ISOS
Inventario degli insediamenti svizzeri da proteggere

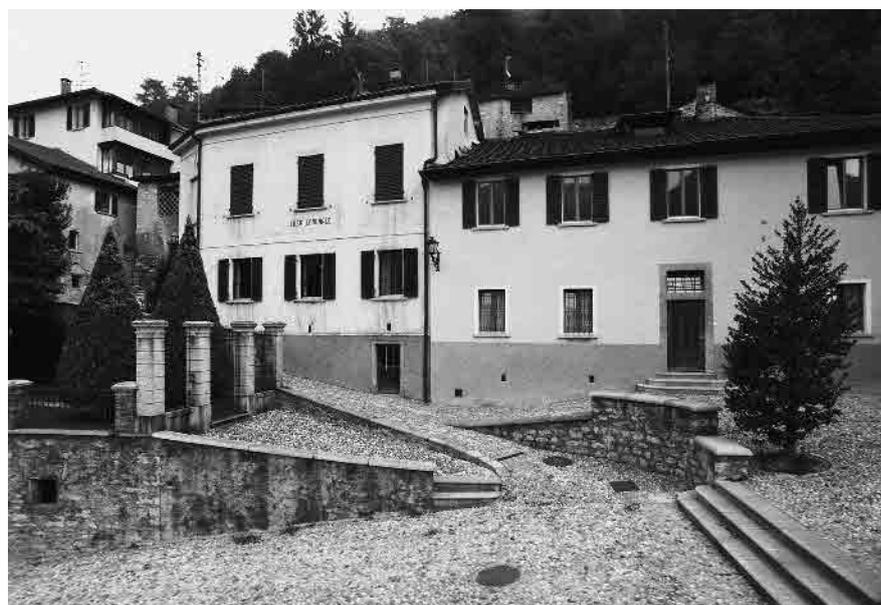
18 Vuoto a valle della chiesa con Casa comunale

E	1.0.2	Casa comunale e scuola, corpo poligonale con scala esterna avvolgente; fine sec. XIX				×	A			18
E	1.0.3	Casa Cantone Fontana con giardino, in confronto con chiesa e casa comunale; sec. XIX				×	A

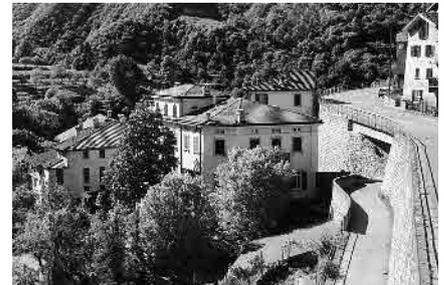
20 Casa Fortini

1.0.8	Carreggiata di ampiezza eccessiva, determinante una forte cesura tra i due insiemi storici						o		1,20,23
E	0.1.9	Casa Fortini, dimora signorile entro giardino a terrazzo cinto da muri; metà sec. XIX				×	A			20

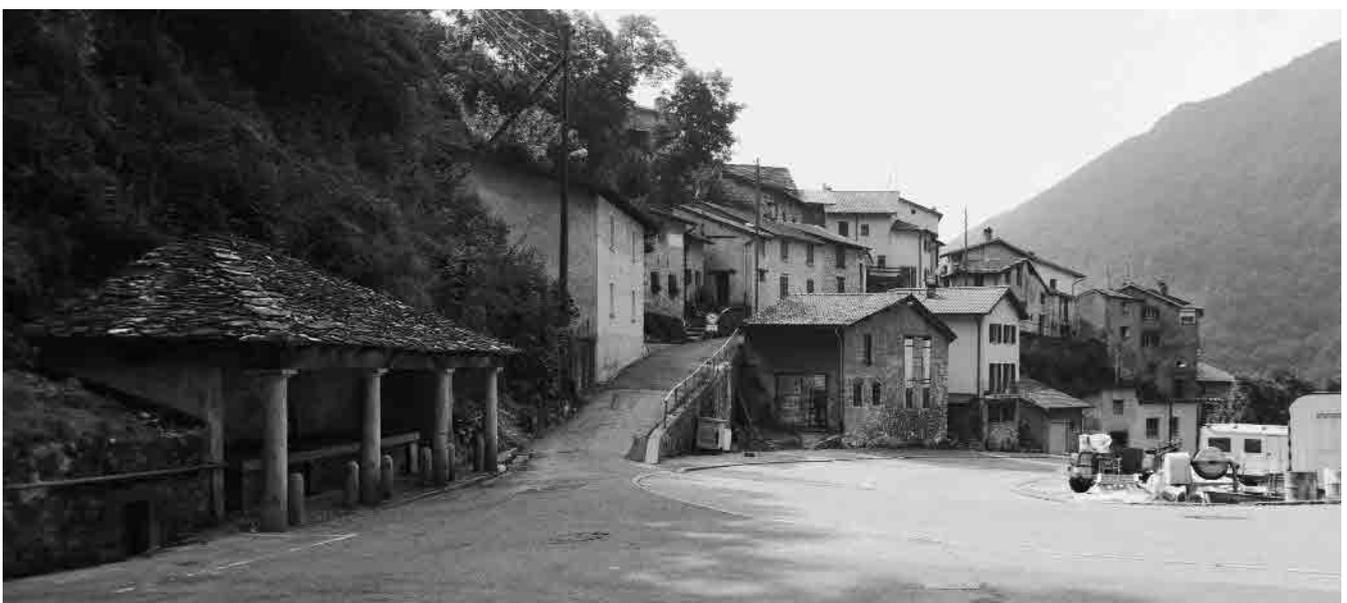
23 Lavatoio e abbeveratoio all'estremità nord

0.0.16	Grossolano edificio abitativo e ristorante, in forte evidenza in ingresso al nucleo storico						o		
E	0.0.17	Lavatoio e abbeveratoio, copertura in lastre di pietra retta da colonne; 1840 (arch. L. Fontana)				×	A			23

Il particolare valore del lavatoio e abbeveratoio all'estremità settentrionale del nucleo suggerisce una particolare cura dello spazio circostante, attualmente in diretta continuità con la sede stradale.
