Origlio

Comune di Origlio, distretto di Lugano, Cantone Ticino

ISOS
Inventario degli insediamenti svizzeri da
proteggere

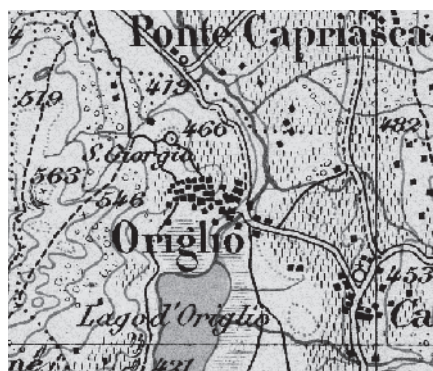
Carta Siegfried 1894

Rispetto alla situazione riportata sulla Carta Siegfried del 1894, la struttura e le dimensioni del nucleo, nonché la configurazione del sistema viario interno, appaiono oggi leggermente modificati. In particolare, durante gli ultimi cento anni nuove costruzioni si sono aggiunte nella parte centrale e in quella occidentale dell'impianto. Ma sono soprattutto la fisionomia del paesaggio circostante e la sua relazione con l'edificazione storica che hanno subito importanti modificazioni con la totale scomparsa del vigneto sul pendio a nord (II) e sul piano ad est dell'abitato (III, IV), quest'ultimo oggi densamente edificato. Un certo sviluppo edilizio si è inoltre avuto in prossimità del laghetto (I) dove negli ultimi decenni sono sorte case unifamiliari a due piani (0.0.13).

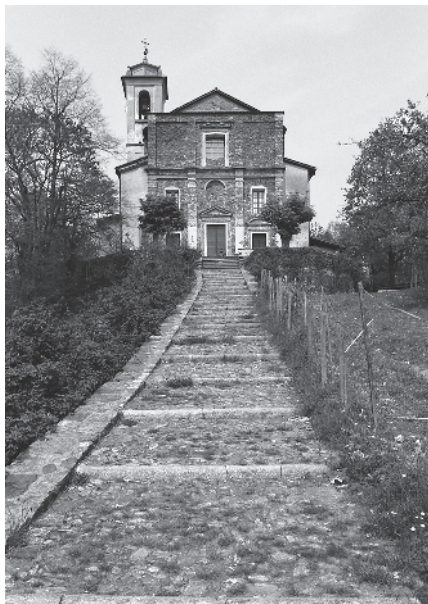
1 Parrocchiale fuori dal nucleo, sec. XVI

0.0.20	Edificio rurale riattato, a marca di un incrocio in ingresso al nucleo						o		
	0.0.21	Casa unifamiliare a due piani, inserita in un contesto di edifici ottocenteschi; 2ª metà sec. XX						o		
E	0.0.22	Chiesa parrocchiale dei SS. Giorgio e Maria Immacolata; ampliamento seicentesco di cappella del sec. XV, collegata da sentieri al resto del villaggio				×	A			1

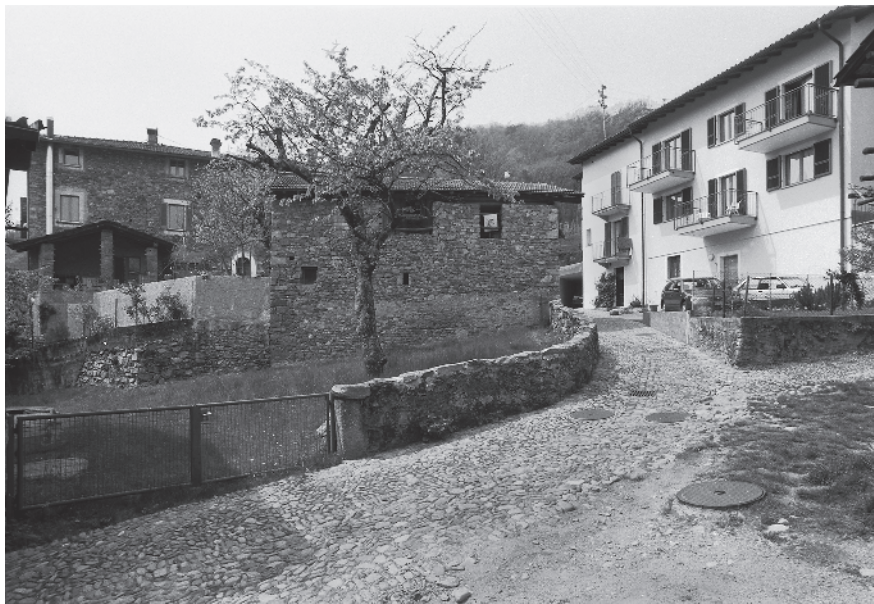
2 Vecchi edifici riattati

1.0.4	Complesso abitativo rurale con cortile cinto da mura, in entrata al nucleo						o		
	1.0.5	Complesso abitativo con tratti medievali, con cortile interno, in parte rimaneggiato						o		4

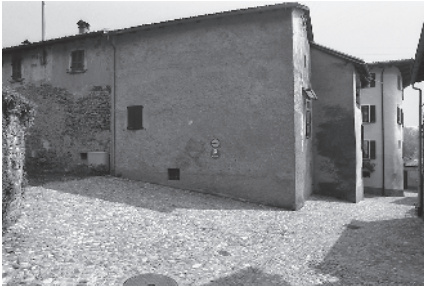
8

E	1.0.2	Cappellina marcante l'accesso al nucleo, in asse con il percorso principale				×	A			13
	1.0.3	Percorso principale ad arco e passaggio trasversale identificanti isolato centrale						o		8,12

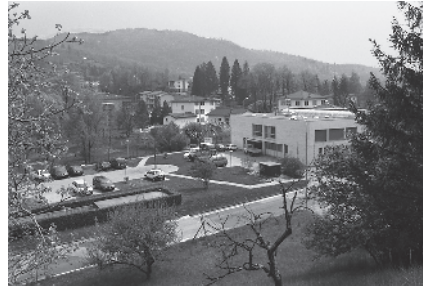
0.0.14	Superficie asfaltata a parcheggio, alberata						o		9
	0.0.15	Sviluppo ottocentesco ai margini dell'edificazione precedente e inserimenti recenti						o		
E	0.0.16	Vecchia Casa comunale con portico ad archi ampliata sul lato nord; sec. XIX				×	A	o

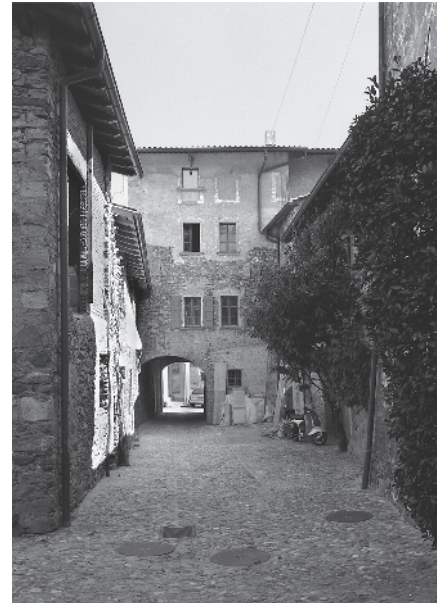
12 Parte di complesso rurale

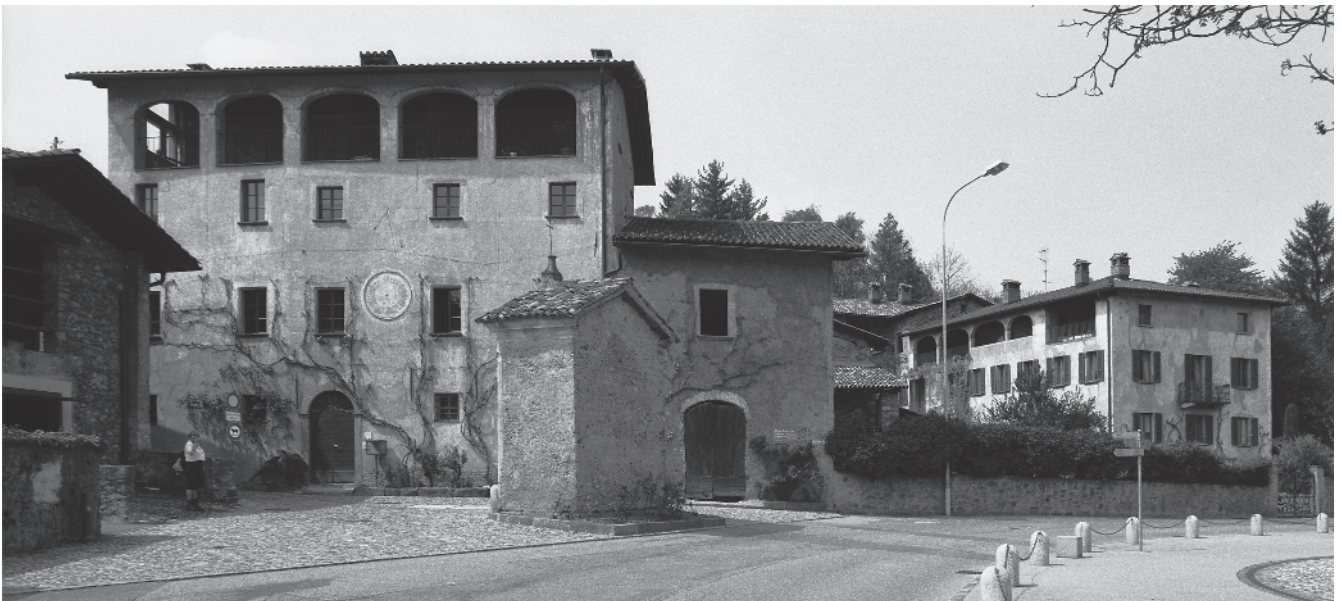
13 Piazza principale, dominata da dimora quattrocentesca

Tipo	Numero	Definizione	Categoria di rilievo	Qualità spaziali	Qualità storico arch.	Significato	Obiett. di salvaguardia	Elemento segnalato	Elemento perturbante	Foto
P	1	Nucleo edilizio rurale pedemontano, ordinato principalmente su percorso a gomito definito dalle fronti degli edifici e da muretti di recinzione	A	×	×	×	A			2-5,7-13
I-Ci	I	Superficie a prati e giardini alberati, importante elemento di relazione tra l'abitato e il laghetto, primo piano per il nucleo da sud	ab			×	a			5-7
I-Ci	II	Pendio prativo leggermente terrazzato con alberi da frutta, percorso da sentieri definiti da muretti in pietra	ab			×	a			
I-Ci	III	Area prativa in parte occupata da area sportiva	a			×	a			9
I-Ci	IV	Area prativa in piano, di unione con Vaglio, a densa edificazione dell'ultima metà del sec. XX	b			/	b			9
E	1.0.1	Imponente dimora a 4 piani con decorazioni in facciata, sottotetto a loggia, dominante una piazzetta in ingresso al nucleo; sec. XV				×	A			12,13

La maggior parte dell'edificazione è compresa nel nucleo edilizio, entro il quale elemento ordinante è, soprattutto nella parte orientale, il percorso principale (1.0.3) che, muovendo da una piazzetta con una piccola cappella (1.0.2) e definita in parte da una casaforte rustica del XVI secolo (1.0.1), disegna un arco che descrive poi un deciso gomito ripiegando verso
