**Osco**

Comune di Osco, distretto di Leventina, Cantone Ticino

ISOS  
Inventario degli insediamenti svizzeri da  
proteggere

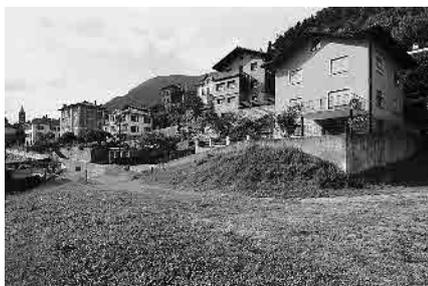
2.0.18	Volume sovradimensionato, dettagli inadeguati al contesto, unione di due corpi per mezzo di una terrazza						o		
	2.0.19	Edificio abitativo unifamiliare recente, inadeguato accostamento al contesto di prestigio di inizio secolo						o		1

Il nucleo di ville deve conservare il carattere che gli deriva dalle dimore di prestigio. Prevedere interventi atti a limitare gli effetti perturbanti presenti.

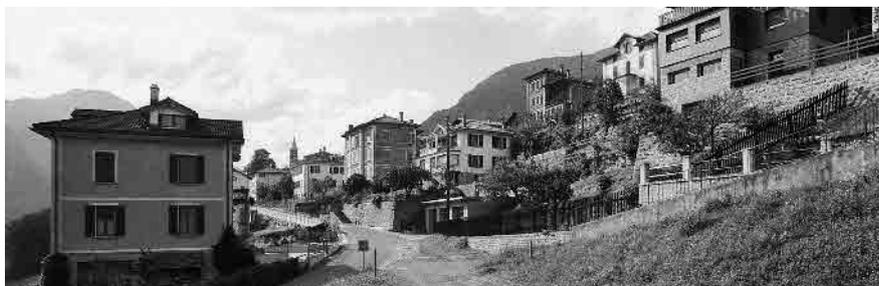
2

2.0.16	Edificio plurifamiliare in contesto di ville signorili						o		
	2.0.17	Rimessa per tre auto, a copertura piana, anteposta a edifici di prestigio						o		2,3

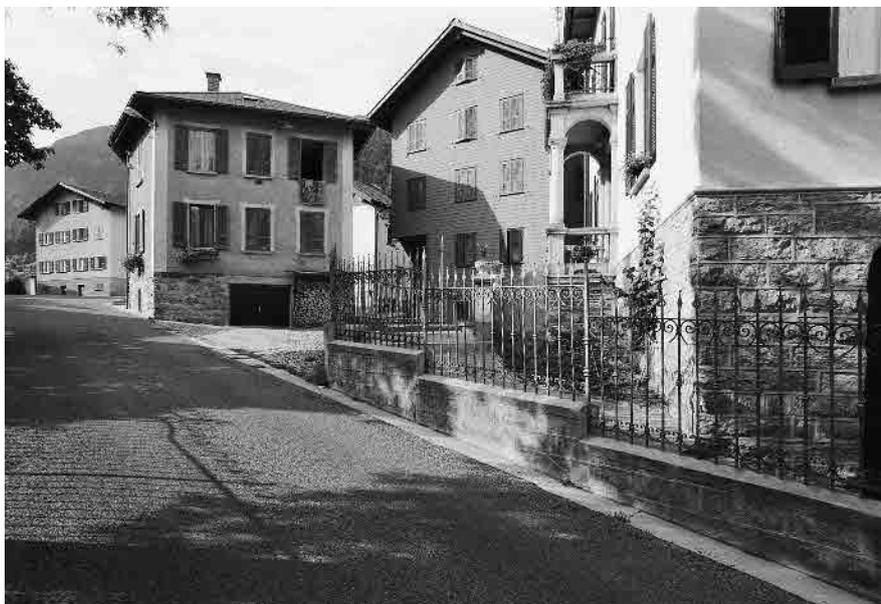
12 Trapasso tra i due nuclei principali

1.0.3	Spiazzo pubblico, in parte sede carrozzabile, delimitato da edifici abitativi con esercizi pubblici, arredato da noce e fontana						o		17,18
	1.0.4	Dimore e palazzine tra fine Ottocento e inizio Novecento, momento di mediazione spaziale e architettonica tra i due insiemi						o		12
E	1.0.5	«La Granda»: casa doppia a castello; alzato in legno di quattro piani				×	A			20

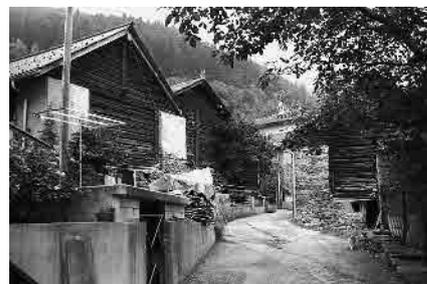
13 Aggregato di edifici utilitari tradizionali

1.0.8	Aggregato rurale di edifici in legno e pietra o in sola muratura						o		13,14
	1.0.9	Lavatoio vicinale di Oscò, muratura rasapietra, a due piani, coperto a due falde						o

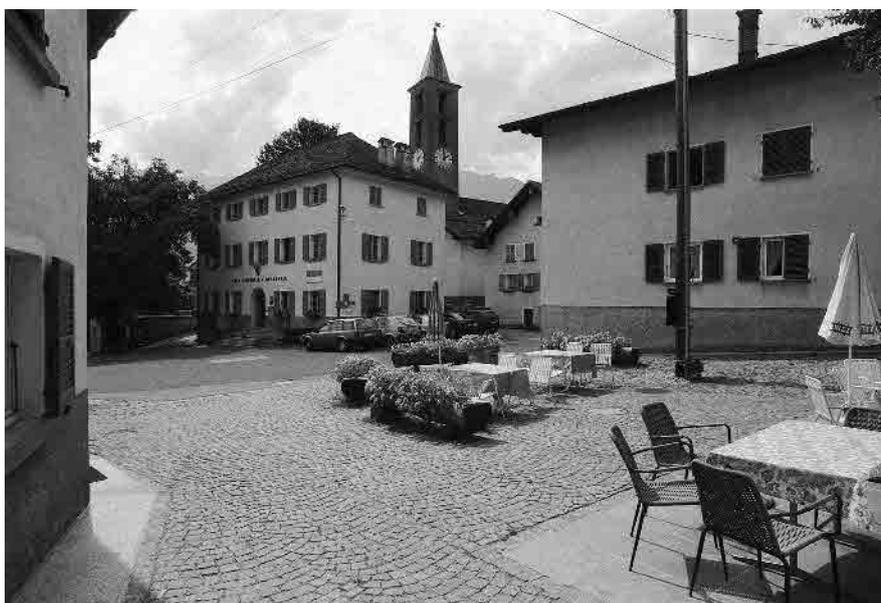
17 Vuoto principale con la Casa patriziale

E	1.0.2	Casa patriziale e degagnale, tre piani e cinque assi verso il vuoto, ingresso rialzato, tetto a padiglione in piode; ca. metà sec. XIX				×	A			17,18,22
