#### Casale/Piccolo villaggio ▲

## Osignano

Comune di Sigrino, distretto di Lugano, Cantone Ticino

ISOS  
Inventario degli insediamenti svizzeri da proteggere

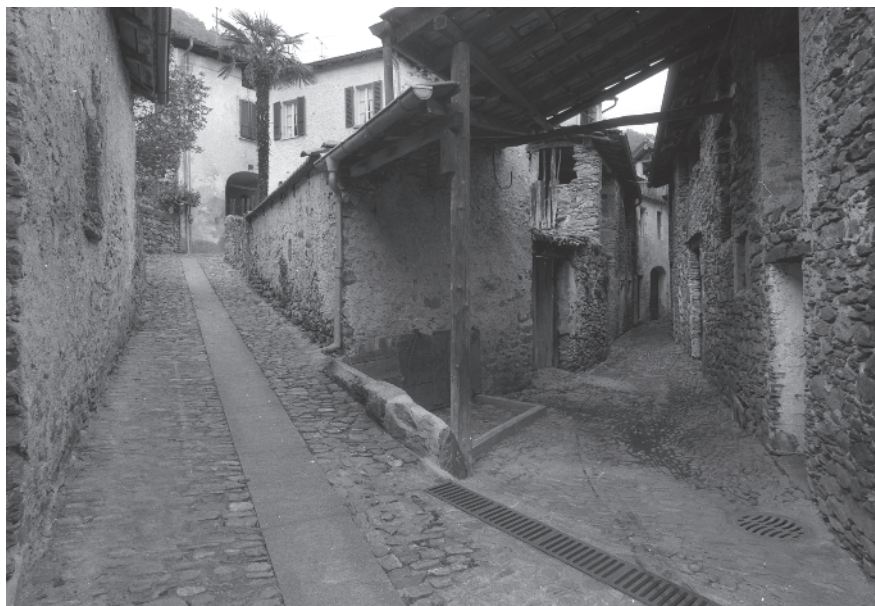
1 Quartiere utilitario su un vicolo chiuso, rappresentativo dei tipi regionali

Ma la testimonianza delle attività rurali del passato è documentata in maniera esemplare in un ambiente molto arcaico, abbandonato ma in buono stato di conservazione: un vicolo chiuso, nella parte sud orientale, da due schiere di edifici quasi esclusivamente utilitari in pietra a vista, che si affrontano (1.0.4) disegnando un cortile interno acciottolato lungo circa 40 metri, in cui si allineano numerose porte d'accesso ai relativi locali. In genere, in tutta la parte a valle, si sviluppa un ambiente con fronti assai irregolari – molti in stato di abbandono – in pietra a vista, con il percorso acciottolato che ha una lastra centrale nuova di granito. Alla pietra a vista si alternano case intonacate, abitative, sempre di due piani e mezzo o tre. Con la compattezza della definizione del piano stradale convivono spazi a orto cinti da muri dell'altezza delle spalle o ad altezza d'uomo. Accanto all'abbandono compaiono segni di riattamenti. Frequenti le scale esterne in pietra che conducono all'ingresso rialzato. Non manca qualche bel portale di una certa importanza, con cornici di granito e stemmi araldici, a decorazione di

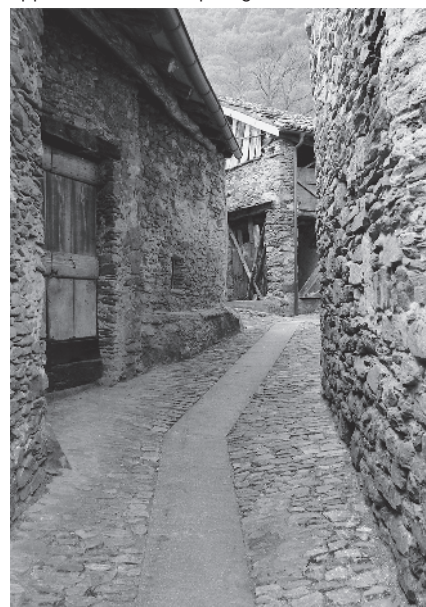
3 Dominanza della pietra a vista

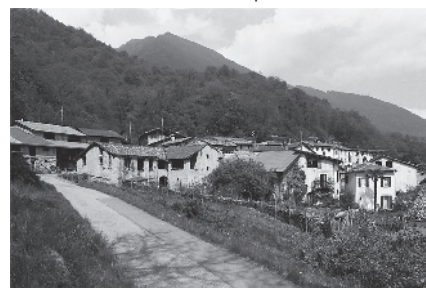
5 Margine meridionale del nucleo

| Tipo | Numero | Definizione | Categoria di rilievo | Qualità spaziali | Qualità storico arch. | Significato | Obiett. di salvaguardia | Elemento segnalato | Elemento perturbante | Foto |
|---|---|---|---|---|---|---|---|---|---|---|
| | 1.0.7 | Edifici rurali a stalla, fienile e deposito, con parte aggiunta recentemente | | | | | | o | | 5 |

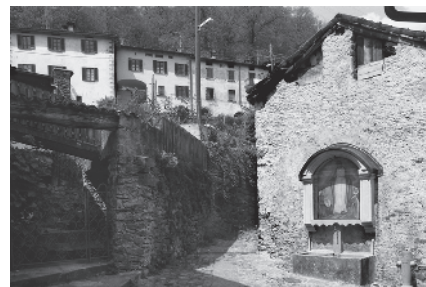
| Tipo | Numero | Definizione | Categoria di rilievo | Qualità spaziali | Qualità storico arch. | Significato | Obiett. di salvaguardia | Elemento segnalato | Elemento perturbante | Foto |
|---|---|---|---|---|---|---|---|---|---|---|
| | 1.0.5 | Edicola e fontana addossati a una fronte utilitaria posta a spartistrada di una biforcazione | | | | | | o | | 8 |

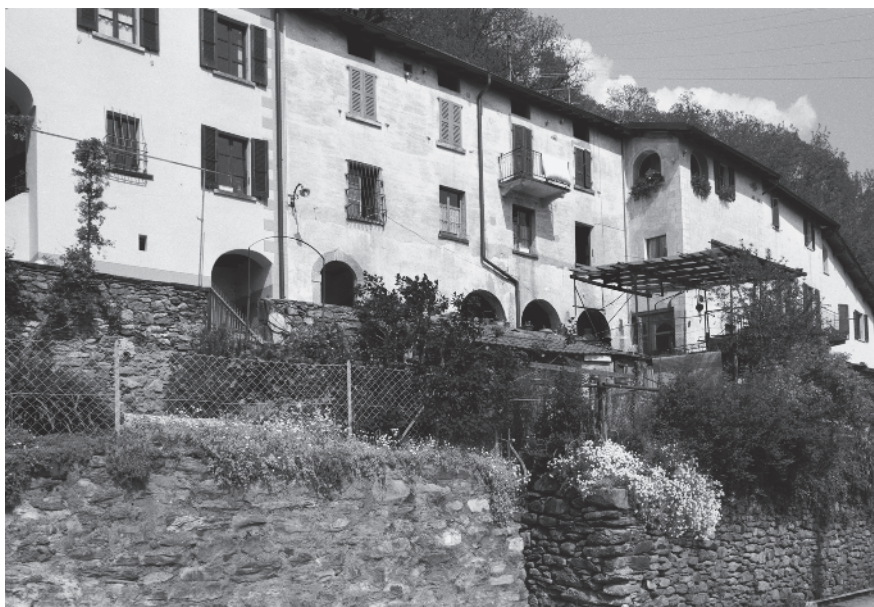
10 Lunga schiera abitativa, dominante la silhouette del nucleo

| Tipo | Numero | Definizione | Categoria di rilievo | Qualità spaziali | Qualità storico arch. | Significato | Obiett. di salvaguardia | Elemento segnalato | Elemento perturbante | Foto |
|---|---|---|---|---|---|---|---|---|---|---|
| E | 1.0.1 | Schiera abitativa a tre piani intonacata e stretta fascia di orti antistante, dominante il resto del nucleo; secc. XVII-XVIII e interventi del sec. XIX | | | | × | A | | | 8, 10, 12 |

La maggior parte dell'edificazione si concentra in un nucleo compatto (1) caratterizzato da due diversi momenti: una parte a monte del percorso interno fatta di lunghi fronti abitativi intonacati, di grande volume (1.0.1) che, pur non cittadini, si distinguono nettamente dagli edifici della parte più bassa, più modesti per dimensioni, per pretese architettoniche e per i forti tratti di ruralità e arcaicità. Tratti di forte arcaicità mostra anche un edificio in pietra a vista (1.0.2), con scala esterna, che prolunga l'eccezionale fronte intonacato, ma sfasato verso monte, così che non fa più fronte sul percorso in quanto gli si antepongono alcuni edifici. Alla vista da valle e da lontano, l'eccezionale sequenza di tali fronti diventa l'impronta dominante nella silhouette ed elemento di riconoscimento dell'insediamento. Gli elementi costituenti il lungo fronte intonacato con piccole aperture sottotetto e finestre rettangolari sono in diverso stato di conservazione e di manutenzione. Al piano terra un ampio androne ad arco accoglie la scala di accesso alla parte abitativa. Uno spazio antistante a giardino e a orto di sette, otto metri, arriva alla strada asfaltata col muro che verso di essa lo regge. Il lato verso valle della strada lascia la vista libera sulle coperture in coppi della parte più bassa del nucleo.

Conservare, eventualmente ripristinare, i muri di sostegno in sasso degli orti antistanti il fronte principale (1.0.1, 1.0.2).

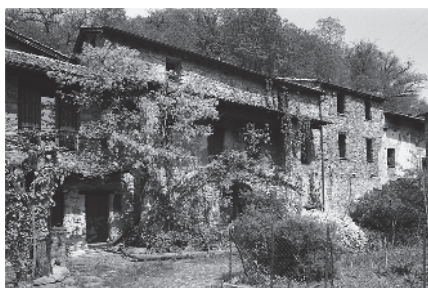
| Tipo | Numero | Definizione | Categoria di rilievo | Qualità spaziali | Qualità storico arch. | Significato | Obiett. di salvaguardia | Elemento segnalato | Elemento perturbante | Foto |
|---|---|---|---|---|---|---|---|---|---|---|
| E | 1.0.2 | Lungo fronte rurale in pietra a vista con scale esterne, con tratti di forte arcaicità | | | | × | A | | | 11 |

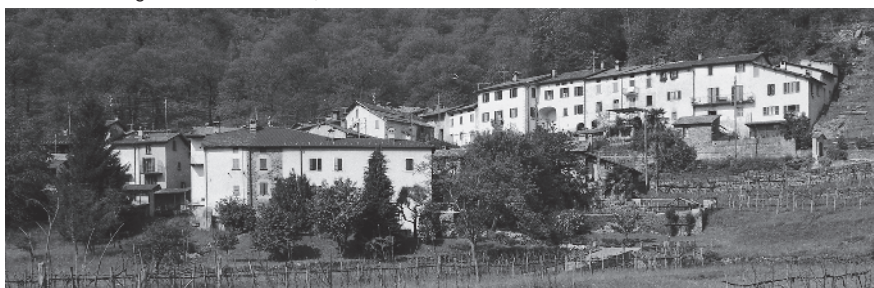
12 Panoramica da est

| Tipo | Numero | Definizione | Categoria di rilievo | Qualità spaziali | Qualità storico arch. | Significato | Obiett. di salvaguardia | Elemento segnalato | Elemento perturbante | Foto |
|---|---|---|---|---|---|---|---|---|---|---|
| I-Or | II | Pendio prativo e vignato; eccezionale primo piano valorizzante la silhouette del nucleo da valle | a | | | × | a | | | 5, 12 |
