#### Villaggio

## Palagnedra

Comune di Palagnedra, distretto di Locarno, Cantone Ticino

ISOS  
Inventario degli insediamenti svizzeri da  
proteggere

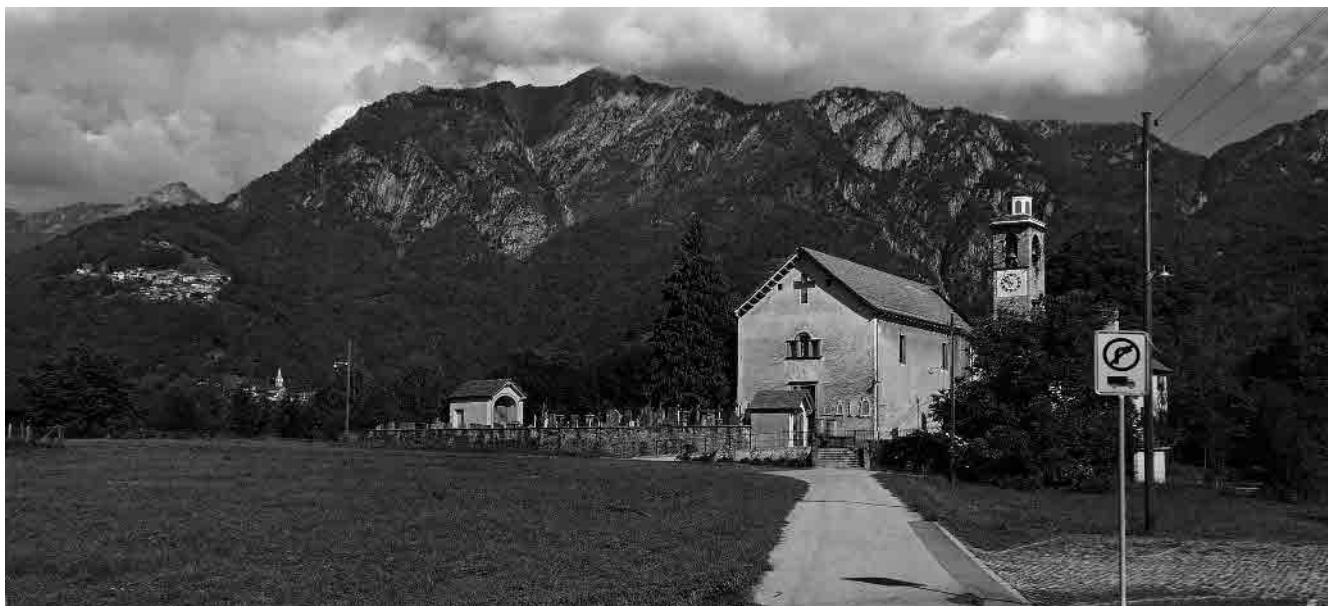
1 La parrocchiale di S. Michele, di origine medievale, isolata nel piano prativo

| Tipo | Numero | Definizione | Categoria di rilievo | Qualità spaziali | Qualità storico arch. | Significato | Obiett. di salvaguardia | Elemento segnalato | Elemento perturbante | Foto |
|---|---|---|---|---|---|---|---|---|---|---|
| E | 0.1.8 | Chiesa parrocchiale di S. Michele; ca. metà sec. XVII, inglobante abside di precedente edificio ca. del XIII sec. | | | | × | A | | | 1 |

Ecclesiasticamente dipese dalla chiesa di S. Vittore di Locarno. Una chiesa, dedicata a S. Michele citata già nel 1236, probabilmente la prima delle Centovalli, era stata costruita tra il 1000 e il 1200 e ricostruita nel 1400. L'attuale edificio (0.1.8) risale al 1640 e contiene preziosi affreschi del 1400, avendo la riedificazione seicentesca inglobato parti del vecchio edificio.

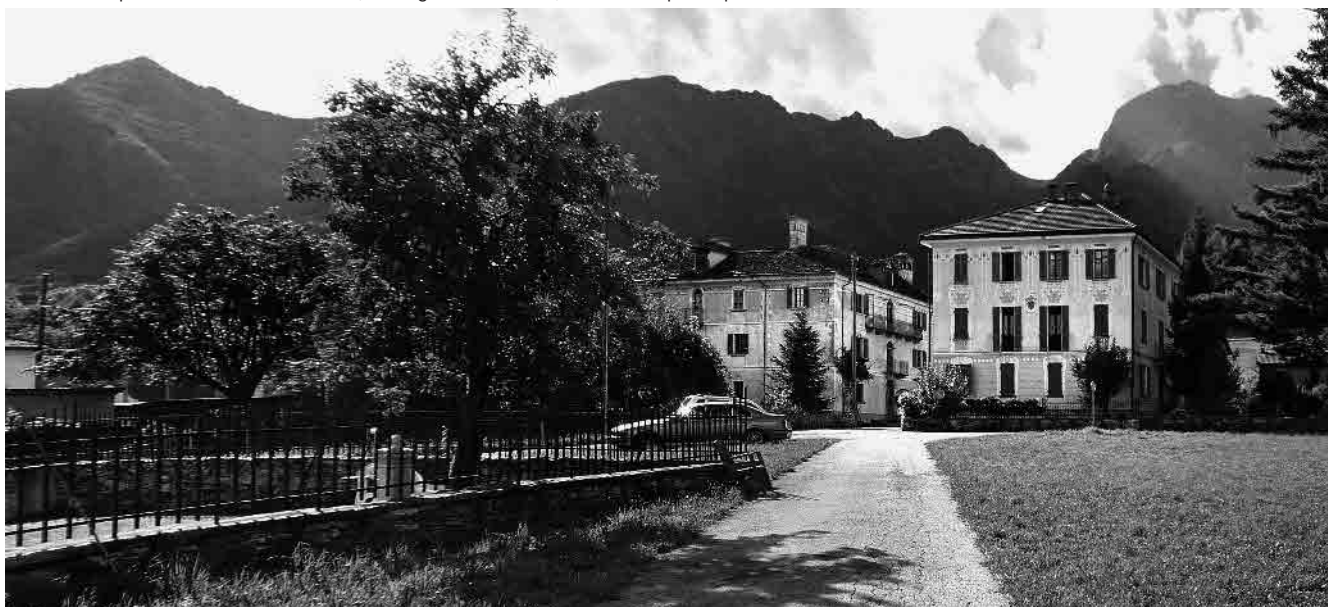
2 Il fronte di signorili dimore di emigrati di ritorno

| Tipo | Numero | Definizione | Categoria di rilievo | Qualità spaziali | Qualità storico arch. | Significato | Obiett. di salvaguardia | Elemento segnalato | Elemento perturbante | Foto |
|---|---|---|---|---|---|---|---|---|---|---|
| E | 1.0.1 | Voluminose dimore a 3 piani entro giardini, con fronti decorate; secc. XIX/inizio XX | | | | × | A | | | 1–5 |

Delle grandi dimore, le due più a sud sono riccamente decorate tra asse ed asse, intorno alle aperture e nel sottogronda; una ha una scala a due ali. Formano davanti all'edificazione più addensata (1.0.4) un vero e proprio fronte di prestigio che segna anche l'ingresso al nucleo. Di fatto, due strutture a confronto: l'arioso disporsi delle dimore in prima fila con gli spazi di pertinenza in continuazione con l'ampia strada piazza e la parte densa quasi nascosta. I rispettivi giardini ampliano notevolmente il vuoto in accesso al nucleo, ma l'unica che abbia una recinzione muraria di una certa importanza è quella a nord; recinzione in cui si inseriscono due edicole, una datata 1724 che fa pensare a una dipendenza di una dimora esistente precedentemente a quella attuale. Come la maggior parte delle abitazioni del nucleo sono edificate su tre piani, ma i piani sono così alti da determinare una grande differenza volumetrica rispetto alle altre abitazioni.

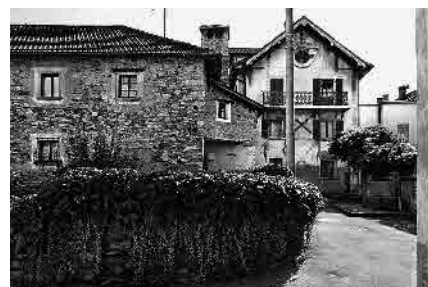
6

| Tipo | Numero | Definizione | Categoria di rilievo | Qualità spaziali | Qualità storico arch. | Significato | Obiett. di salvaguardia | Elemento segnalato | Elemento perturbante | Foto |
|---|---|---|---|---|---|---|---|---|---|---|
| | 1.0.3 | Dimora in muratura a vista, copertura in pioda, aperture con strombature e collarini, avanzata nel vuoto principale; ca. sec. XVII | | | | | | o | | 6, 11 |

La strada piazza (1.0.2) è asfaltata ed è come strozzata in corrispondenza dell'avanzarsi di una vecchia dimora in pietra a vista (1.0.3) che si orienta in senso contrario alle dimore borghesi (1.0.1). Ha quattro assi di aperture a forti strombature protette da grate in ferro battuto, alla maniera engadinese, resti di decorazioni nelle piccole parti a intonaco e il tipico grande camino esterno. In uscita il vuoto si restringe di nuovo alla sola sede stradale, in concomitanza con la presenza di una dimora plurifamiliare di grandi proporzioni (1.0.7), con scala a due ali, riattata con infissi inadeguati e con l'anteposizione di box per auto. Ha sei comignoli sopra una copertura in tegole. Probabilmente interventi di riattamento inadeguati hanno nascosto un passato più glorioso.

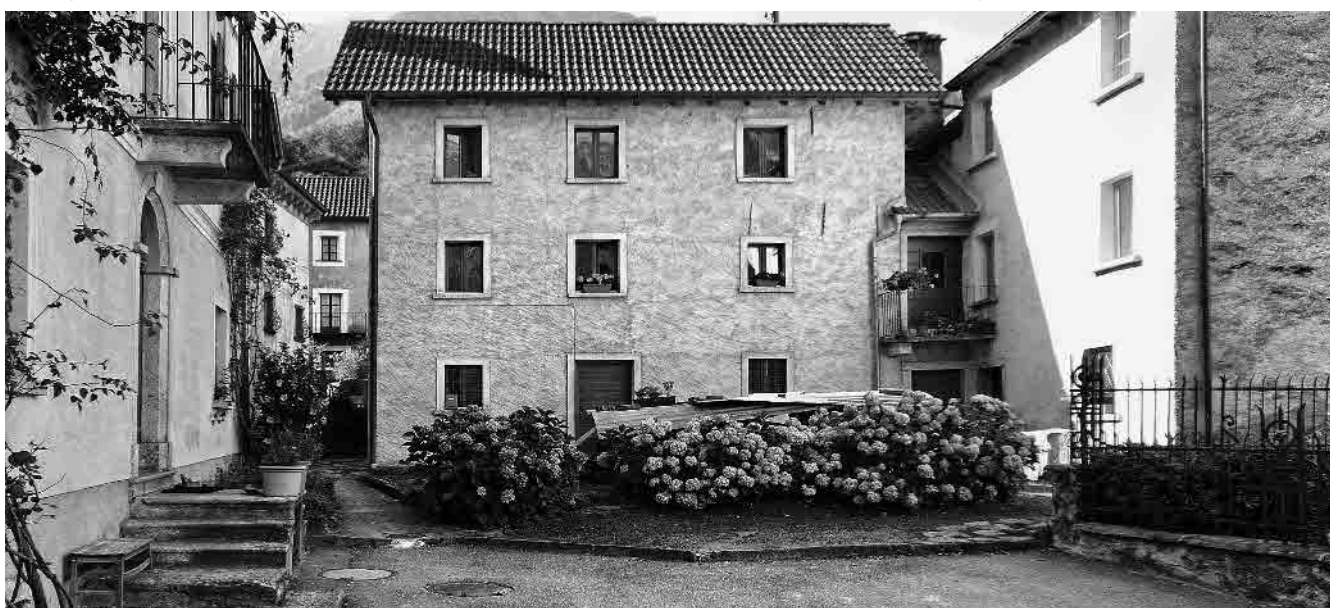
7 Interventi di riattamento di vecchi edifici accanto a edifici nella sostanza originaria

| Tipo | Numero | Definizione | Categoria di rilievo | Qualità spaziali | Qualità storico arch. | Significato | Obiett. di salvaguardia | Elemento segnalato | Elemento perturbante | Foto |
|---|---|---|---|---|---|---|---|---|---|---|
| | 1.0.4 | Parte più antica e addensata del nucleo servita da percorsi stretti, selciati e asfaltati; sec. XVII e successivi interventi | | | | | | o | | 7–10, 19, 20, 22 |

L'aggregato a struttura più compatta (1.0.4) è servito da percorsi selciati in conci di grandi dimensioni, i più importanti, in senso nord sud, collegano la strada di attraversamento con un sentiero perimetrale che avvolge a sud l'insieme. Le case – molte del Seicento – hanno perlopiù tre piani, isolate o aggregate, di solito hanno un intonaco molto sottile, le coperture sempre in piode. Proprio alle spalle di una delle dimore descritte (1.0.1) si trova una dimora anch'essa con tratti signorili che avanza verso il vuoto solo un basso muro di recinzione cui si addossa una fontana. Il cortile di pertinenza, cintato con portale di accesso, ha carattere di maggiore intimità rispetto alle dimore sul vuoto. Oltre a edifici di notevoli volumi, ci sono anche case di piccole dimensioni, anche utilitarie, soprattutto verso i limiti con il nucleo rurale (0.2), e vi si trovano comprese superfici ad orto. Si incontrano anche brevi passaggi coperti.

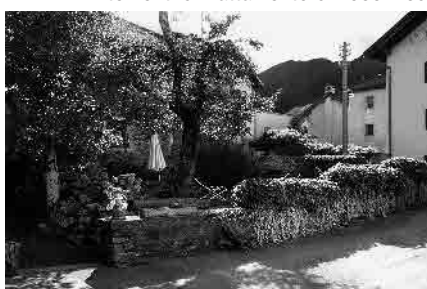
| Tipo | Numero | Definizione | Categoria di rilievo | Qualità spaziali | Qualità storico arch. | Significato | Obiett. di salvaguardia | Elemento segnalato | Elemento perturbante | Foto |
|---|---|---|---|---|---|---|---|---|---|---|
| | 1.0.5 | Trasformazione di edifici rurali tradizionali per aggiunte, cambio aperture, coperture e intonaco (vedi a. 0.2.5) | | | | | | | o | 8 |

Molte le coperture in materiali non tradizionali che sminuiscono il valore del paesaggio dei tetti. È da proporsi che, in caso di rifacimento, si incentivi l'uso delle tradizionali piode.

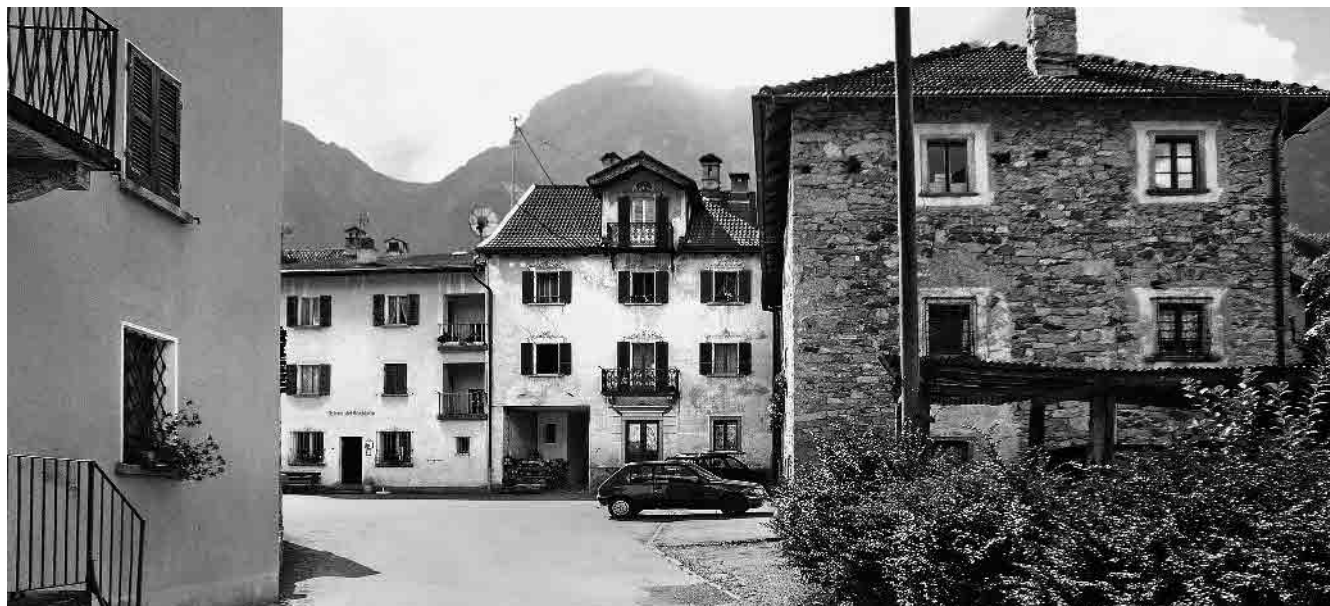
11 Ampliamento a piazza della strada di attraversamento

| Tipo | Numero | Definizione | Categoria di rilievo | Qualità spaziali | Qualità storico arch. | Significato | Obiett. di salvaguardia | Elemento segnalato | Elemento perturbante | Foto |
|---|---|---|---|---|---|---|---|---|---|---|
| | 1.0.2 | Vuoto principale attraversato dalla strada della valle, includente giardini di pertinenza delle dimore sul vuoto | | | | | | o | | 2, 3, 11 |

La strada piazza di attraversamento, pur rimanendo punto di transito carreggiabile, potrebbe trovare una migliore configurazione soprattutto con un ripensamento del fondo nella relazione con gli spazi direttamente in contatto con le dimore signorili (1.0.1).

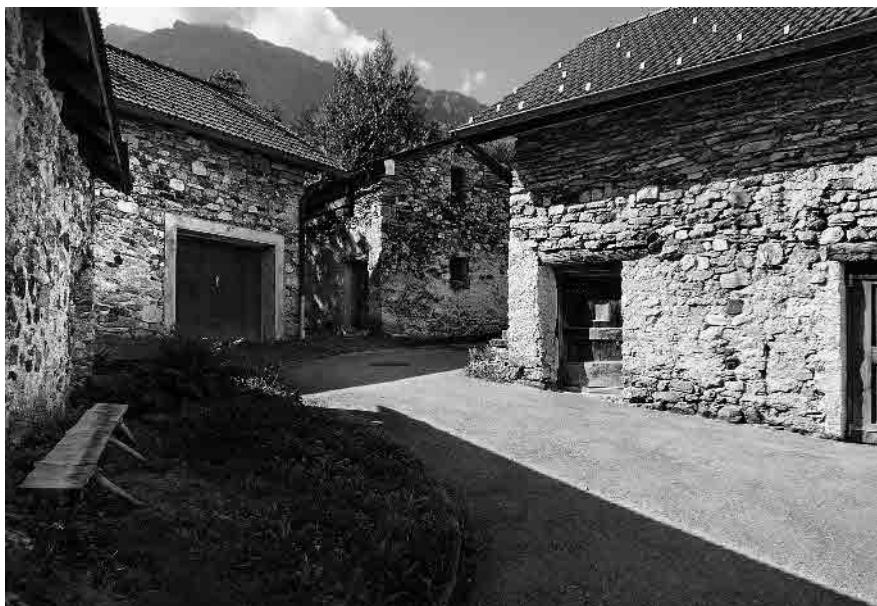
17 Edifici utilitari nell'insieme secondario

Nell'insieme secondario è evidente il deciso cambiamento verso un carattere rurale con la dominanza di edifici utilitari e un allentarsi delle maglie dell'edificazione. Anche il terreno d'impianto è irregolare e forma una sorta di dosso rispetto al nucleo principale. I volumi sono mediamente minori che in quello. Anche il breve scorrere del riale (0.0.14) aggiunge un elemento di rusticità all'insieme. Gli edifici utilitari, a uno o due piani, in qualche caso doppi, perlopiù in pietra a vista, in vari casi ridestinati a ricovero auto, perlopiù con modalità garbate, utilizzano portoni che non risaltano e non stravolgono l'originario aspetto dell'edificio. I pochi edifici che hanno una chiara origine e funzione abitativa (0.2.11) si distinguono per il volume, l'intonacatura e, in qualche caso, per la copertura a quattro falde. Nella parte nordoccidentale, la maggiore densità edilizia determina un trapasso sfumato nel nucleo principale.

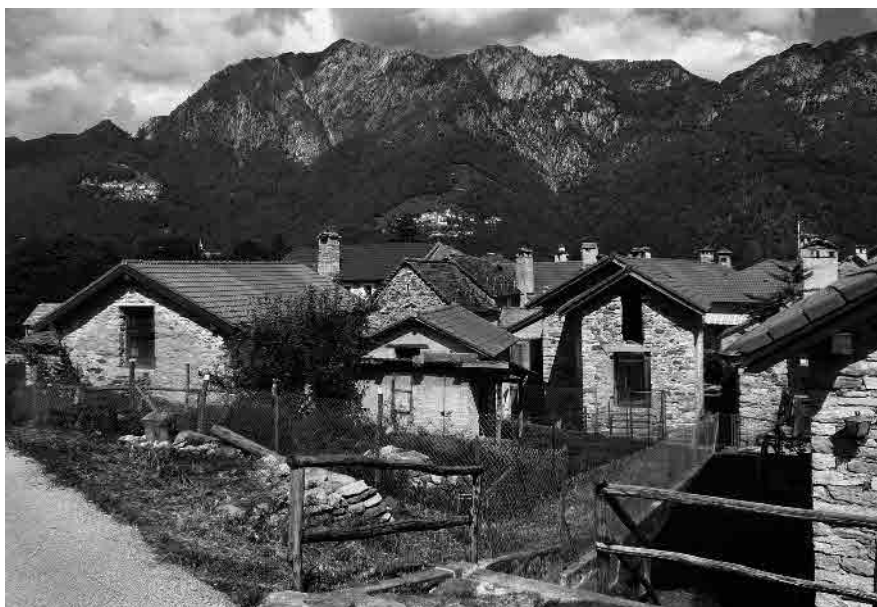
19 Sullo sfondo due villaggi del versante opposto

L'insediamento stabilisce ottime relazioni a vista con gli insediamenti del lato opposto della valle, in particolare con Verdasio, di cui si riescono ad apprezzare anche i singoli edifici, in particolare quelli più voluminosi.

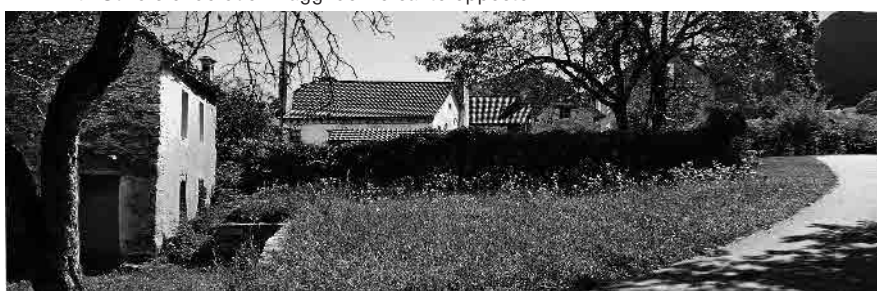
21 Il margine sudorientale del nucleo principale
