Ponto Valentino

Comune di Acquarossa, distretto di Blenio, Cantone Ticino

ISOS
Ortsbilder®

Villaggio

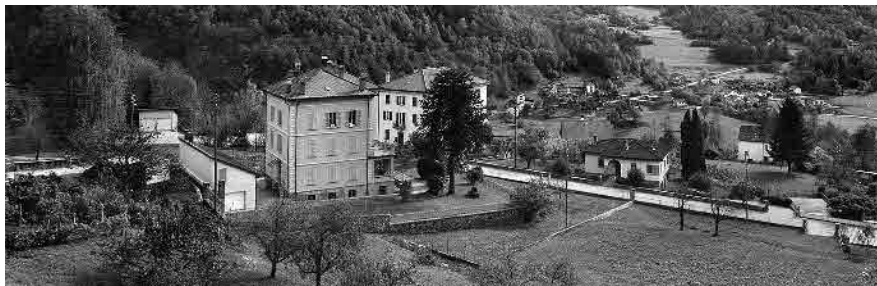
1 Dimore dell'inizio sec. XX; in primo piano Villa Luis, primi anni sec. XX

1.0.1	Dimore di prestigio, entro ampi giardini cintati; inizio sec. XX						o		1, 2–5
	1.0.2	Parte più addensata in pendio, più antica e rurale, in gran parte sotto il livello della strada di attraversamento						o		6, 15

La campagna sottostante i nuclei ed i numerosi insediamenti dispersi sulla costa della montagna (III, IV, V) erano i luoghi delle attività agricole tradizionali e di allevamento del bestiame: coltivazioni dominanti erano la segale e le patate. Il castagno, oltre che come fonte di nutrimento, era sfruttato per la produzione del tannino; dal noce, oltre che nutrimento e legno, si ricavava l'olio per lampade. L'attività sussidiaria dell'emigrazione portava gli abitanti verso gli altri cantoni o verso stati confinanti. Nota è l'emigrazione anche verso il Sudamerica per esempio della famiglia Giosia i cui membri crearono una delle industrie cioccolatiere più rinomate del Cile e al ritorno, nei primi anni del secolo XX, costruirono nel villaggio d'origine importanti dimore, quali la Villa Luis, all'estremità del nucleo principale (1.0.1).

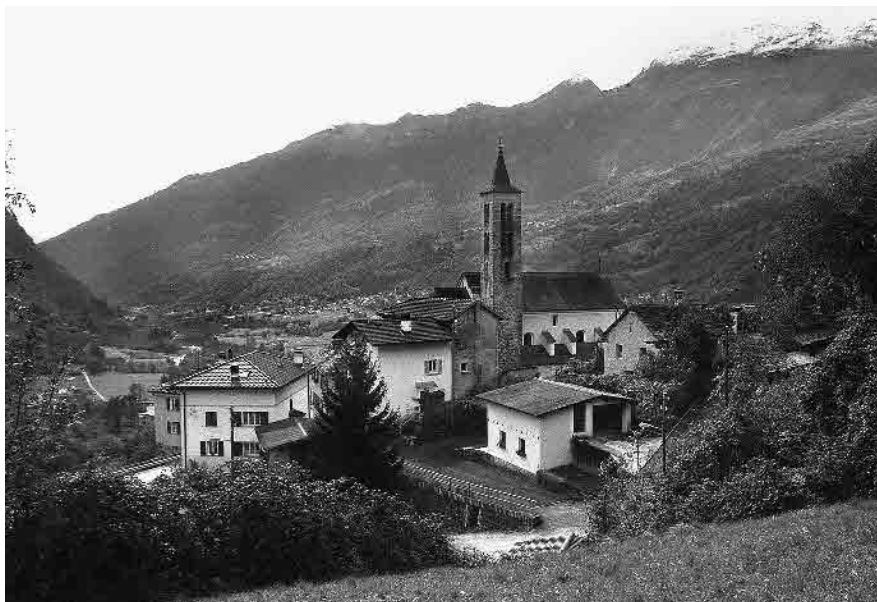
3 Vista dall'alto sul nucleo con la parrocchiale di S. Martino; ricostruzione sec. XVIII

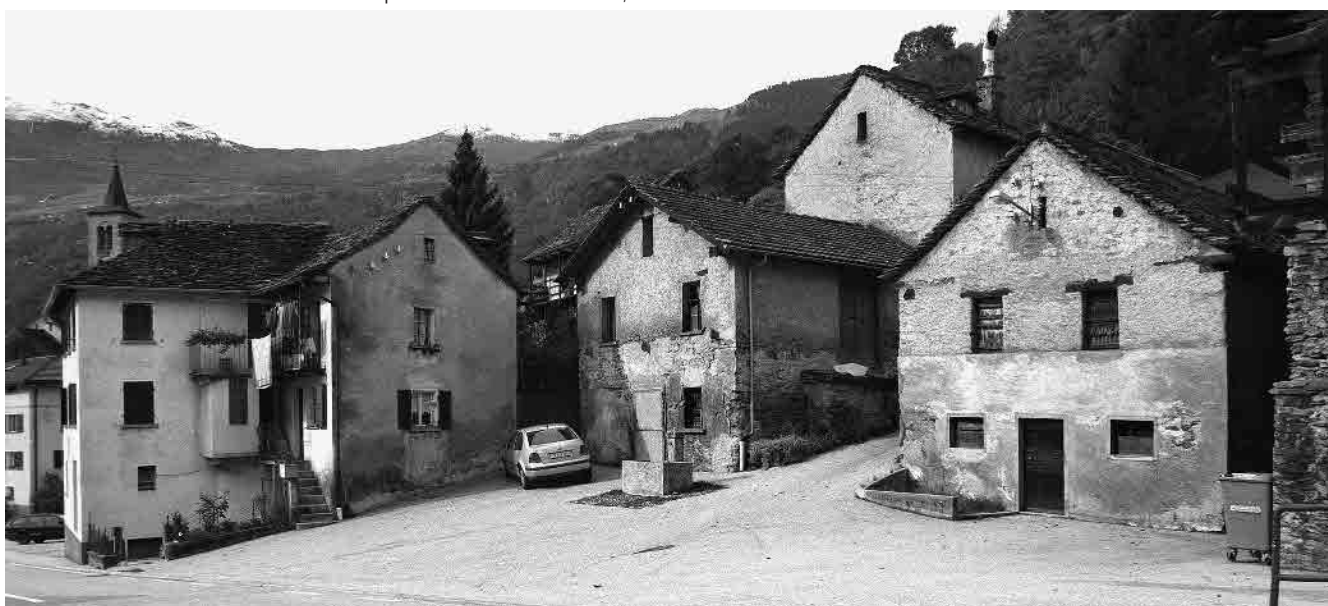
6 Ampliamento stradale definito dall'edilizia utilitaria

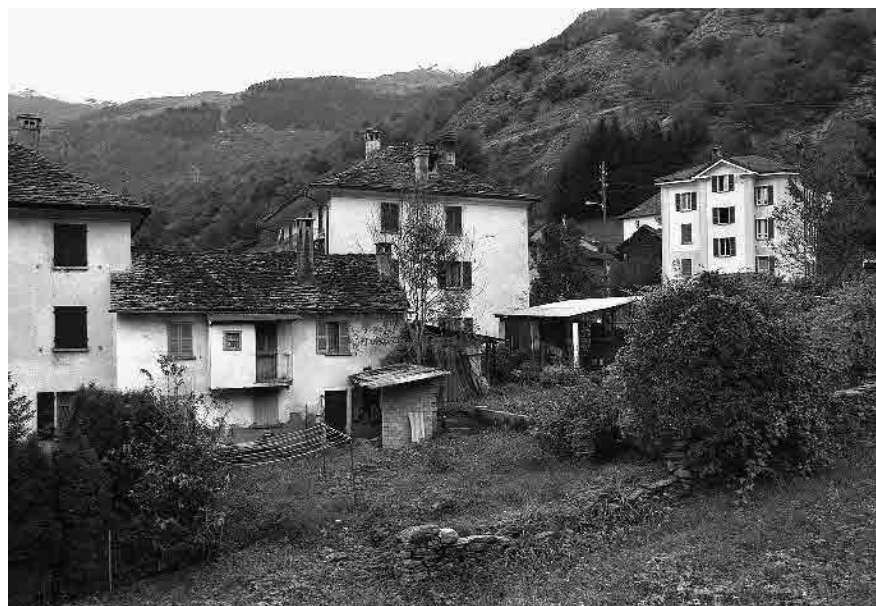
10 Edificazione rurale e borghese nella parte bassa del nucleo principale

Tipo	Numero	Definizione	Categoria di rilievo	Qualità spaziali	Qualità storico arch.	Significato	Obiett. di salvaguardia	Elemento segnalato	Elemento perturbante	Foto
P	1	Nucleo principale con dimore borghesi in relazione più o meno diretta con la strada, e aggregato rurale a valle; secc. XVIII–XIX su sostanza precedente	A	X	/	X	A			1–16
P	2	Lenta edificazione ottocentesca lungo strada, con parte più tipicamente rurale e antica a monte del percorso; secc. XVI–XIX	AB	/	/	X	A			22, 23, 25–30
P	3	Nucleo lungo strada con dimore a 3 piani di inizio sec. XX e edifici rurali in parte anteriori, oggetto di numerose trasformazioni	B	/	/	/	B			31–37
G	0.1	Nucleo con la chiesa, leggermente elevato rispetto al percorso di attraversamento; sec. XVIII su preesistenze	A	X	X	/	A			20–22, 38
I-Ci	I	Fascia di pendio prativo e vignata a valle della strada; primo piano per i nuclei lungo strada	a			X	a			10, 38
I-Or	II	Piano fluviale del Brenno e intaglio dei torrenti Marianico e Sartascia	a			X	a			1

1.0.3	Edificio utilitario radicalmente trasformato e destinato ad abitazione						o		
	1.0.4	Edifici a 4 e 5 piani e 5 assi, coperti a 4 falde, in posizione ribassata rispetto al percorso di attraversamento: fine sec. XIX						o		10, 12–14
E	1.0.5	Dimora rurale a 4 piani, coperta a 2 falde in piodo, ballatoio in legno, facciata affrescata con finzioni di elementi architettonici, marcante il vecchio sentiero; ca. sec. XVIII				X	A			11

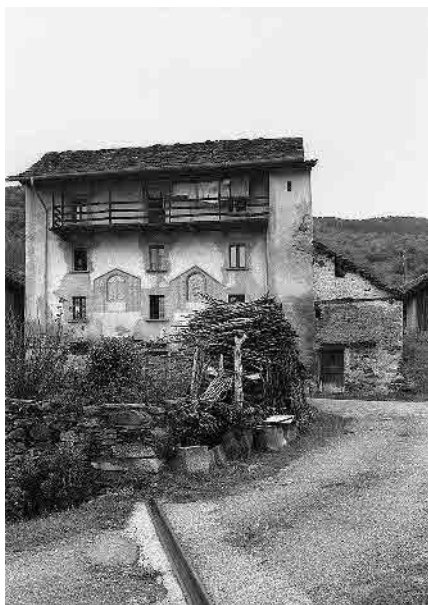
11 Dimora, ca. fine sec. XVIII

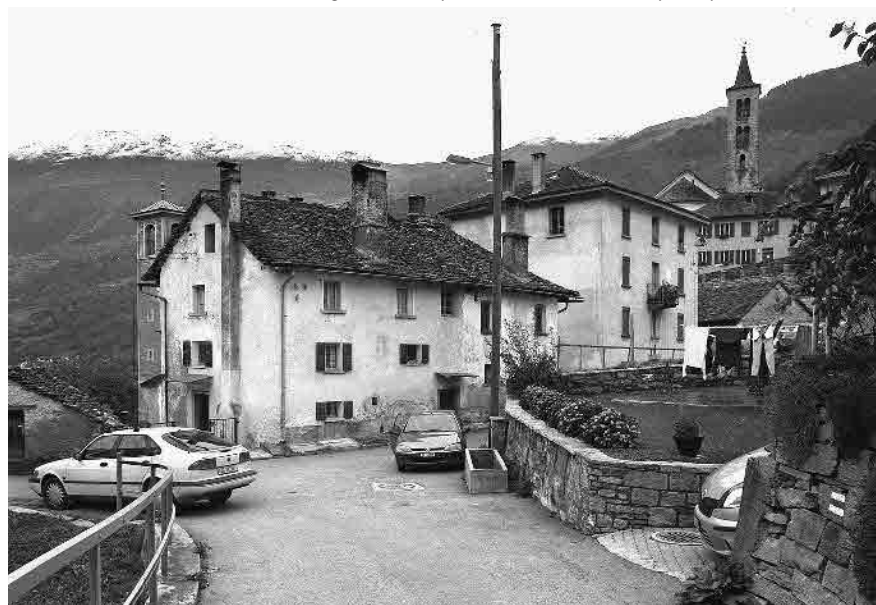
12 A valle della strada di attraversamento

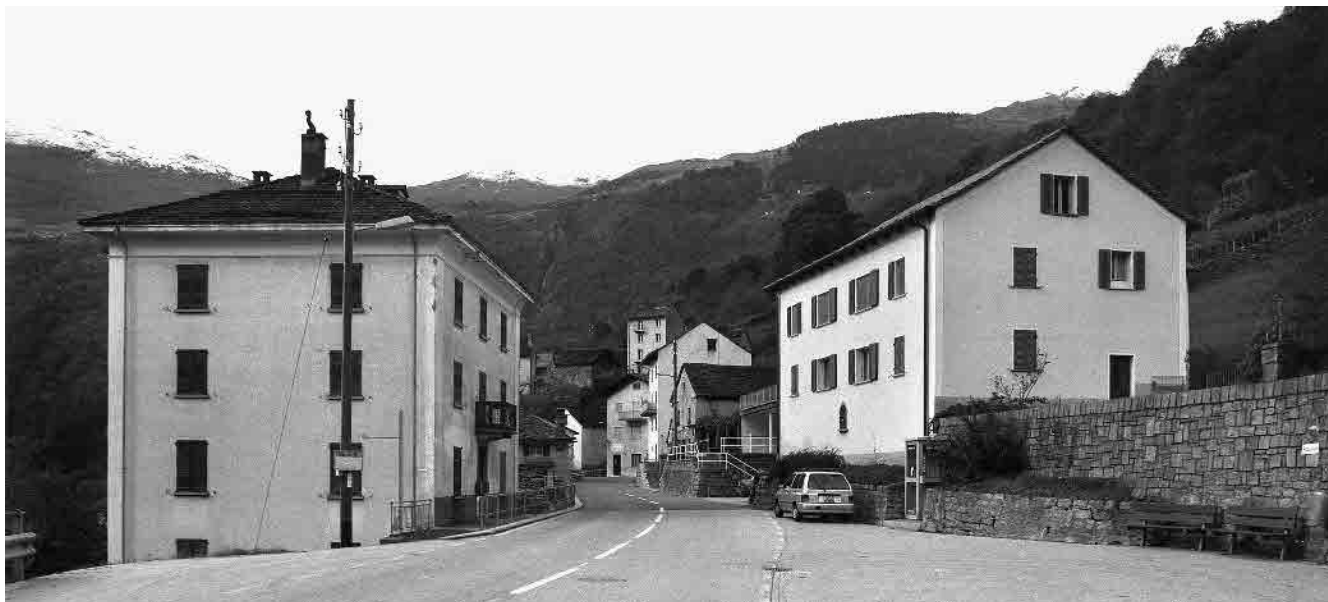
23 Strettoia, limite tra due insiemi lungo strada

1.0.6	Edifici di impostazione del sec. XIX in posizioni marcati a formare una strettoia alle estremità degli insiemi (vedi a. 2.0.6, 3.0.6)						o		19, 23, 26, 31

Tema spaziale ricorrente è il rapportarsi di un insieme all'altro in corrispondenza di strettoie decise soprattutto dall'accostarsi di edifici sul lato opposto della strada (1.0.6, 2.0.6, 3.0.6,). Altro tema spaziale e distributivo entro i singoli insiemi è la posizione in pendio dell'edificazione rurale, non in diretto rapporto con la cantonale (1.0.2, 2.0.10, 3.0.10) rispetto alla dislocazione in relazione con la strada di quella di impostazione borghese. Soltanto il nucleo con la chiesa (0.1) non ha una relazione diretta con la strada, se non per mezzo del muro che la definisce e che regge il terrazzo su cui si pongono gli edifici ecclesiastici.

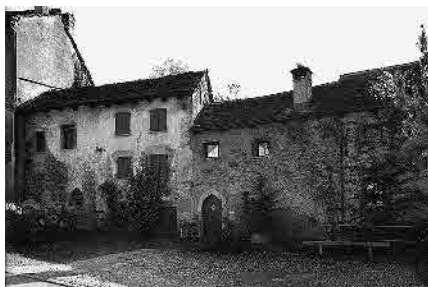
28 Antica schiera

Momento centrale di questa parte (2.0.10) è un vuoto con fontana uguale a quella detta, in parte sminuito da alcune trasformazioni irrispettose della sostanza tradizionale ma impreziosito da una schiera arcuata molto antica con elementi che richiamano l'epoca medievale, che si impianta su un livello più in basso del vuoto, lungo quello che sembra un antico tracciato viario. Le coperture delle unità della schiera formano una gradinatura che sale da ovest verso est. All'estremità occidentale della schiera, ma staccato, si inserisce un volume ottocentesco, un cubo a tre assi e tre piani, con una copertura in piode, datato 1873. Seguendo il percorso che scende di nuovo al livello della cantonale, il limite con il nucleo più a sud (3) è marcato da una piccola cappella con un affresco che fa pensare a un imitatore popolare delle pitture dotate rinascimentali (2.0.12).

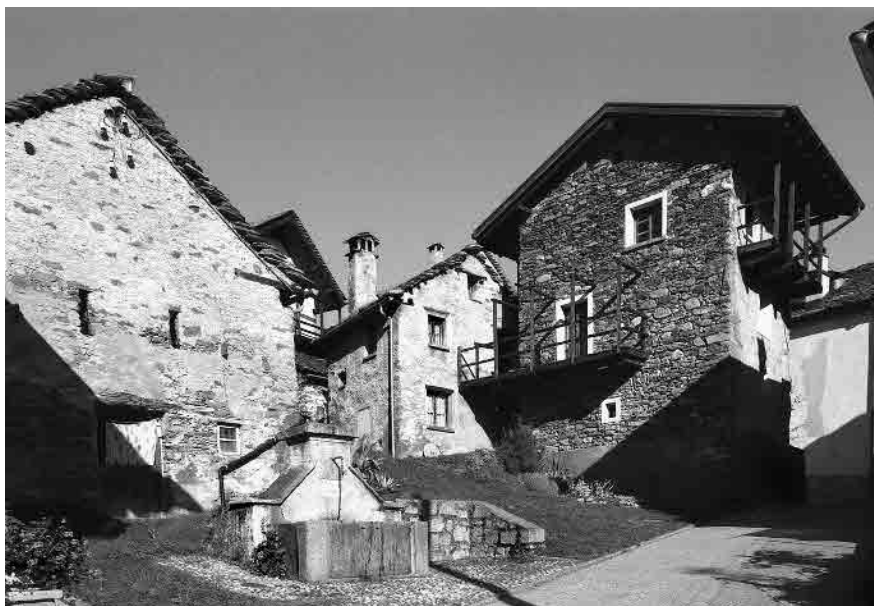
29 Vuoto con fontana a monte della strada di attraversamento

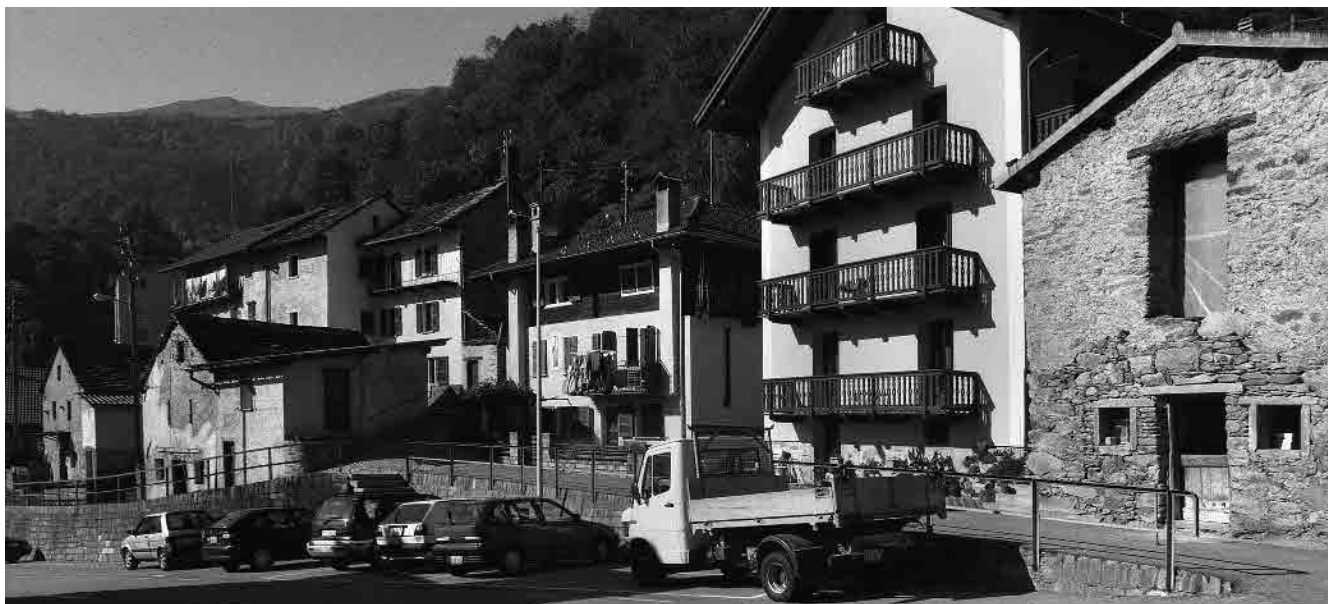
34 Ampliamento stradale a parcheggio

3.0.13	Allineamento di modesti edifici perlopiù trasformati, comprendente il lavatoio coperto, a definizione di uno slargo stradale						o		34
	3.0.14	Abitazione in forma di chalet di montagna, forte impatto negativo per linguaggio fuori contesto; ca. 2000						o		
E	3.0.15	Cappella di S. Maria Maddalena, rifacimento di precedente edificio; marca l'estremità dell'insediamento su quel lato; 1901				X	A			37
E	0.1.16	Chiesa parrocchiale di S. Martino, elevata su un promontorio sopra la strada: rifacimento del sec. XVIII di edificio medievale, campanile del sec. XV e ossario				X	A			20–22, 38

Sul lato a monte, importante momento spaziale è un gomito della strada asfaltato e definito a monte da edifici di vario genere, tra i quali anche un lavatoio coperto (3.0.13), ma l'allineamento è ricco di trasformazioni così che il vuoto, potenzialmente interessante, non trova una definizione adeguata. Anche la sequenza di edifici soprattutto di inizio secolo XX e dei decenni successivi, in parte ha subito varie interruzioni.

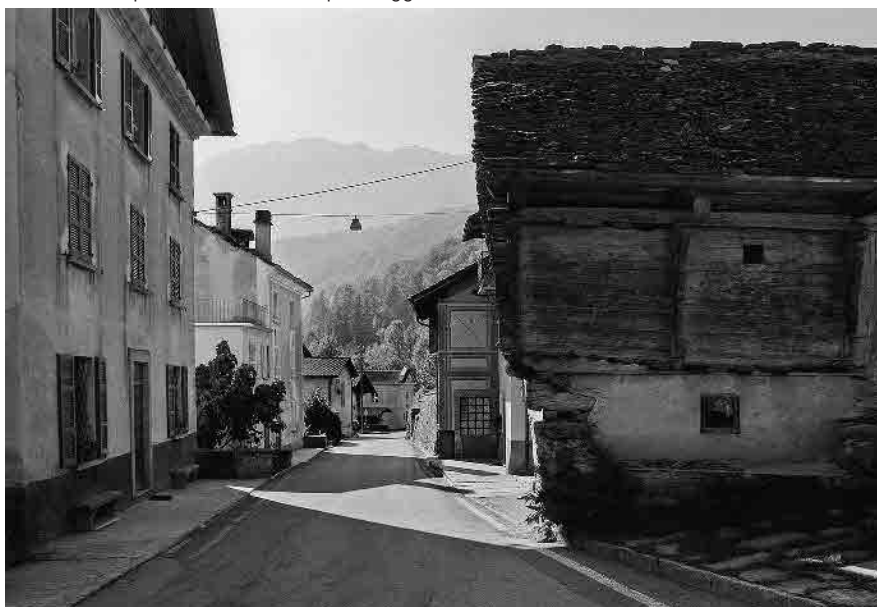
35 Antica dimora precedente al sec. VIII, basamento in pietra e alzata in legno

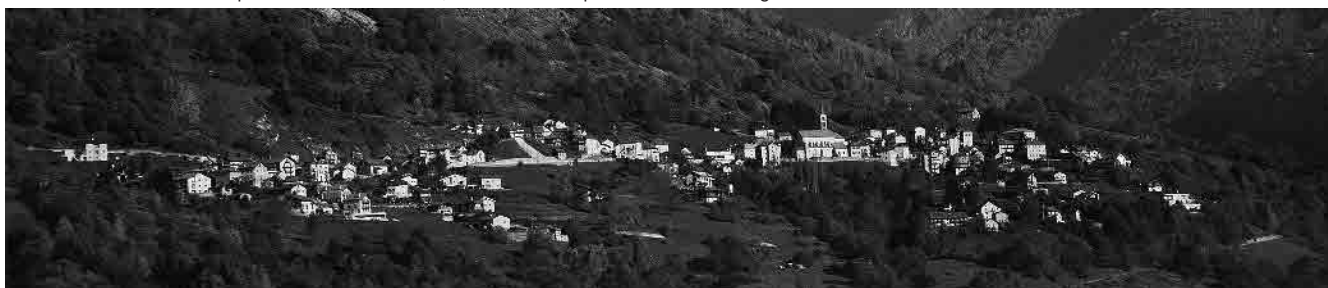
38 Il villaggio allungato sulla cantonale, affacciato su un terrazzo della valle

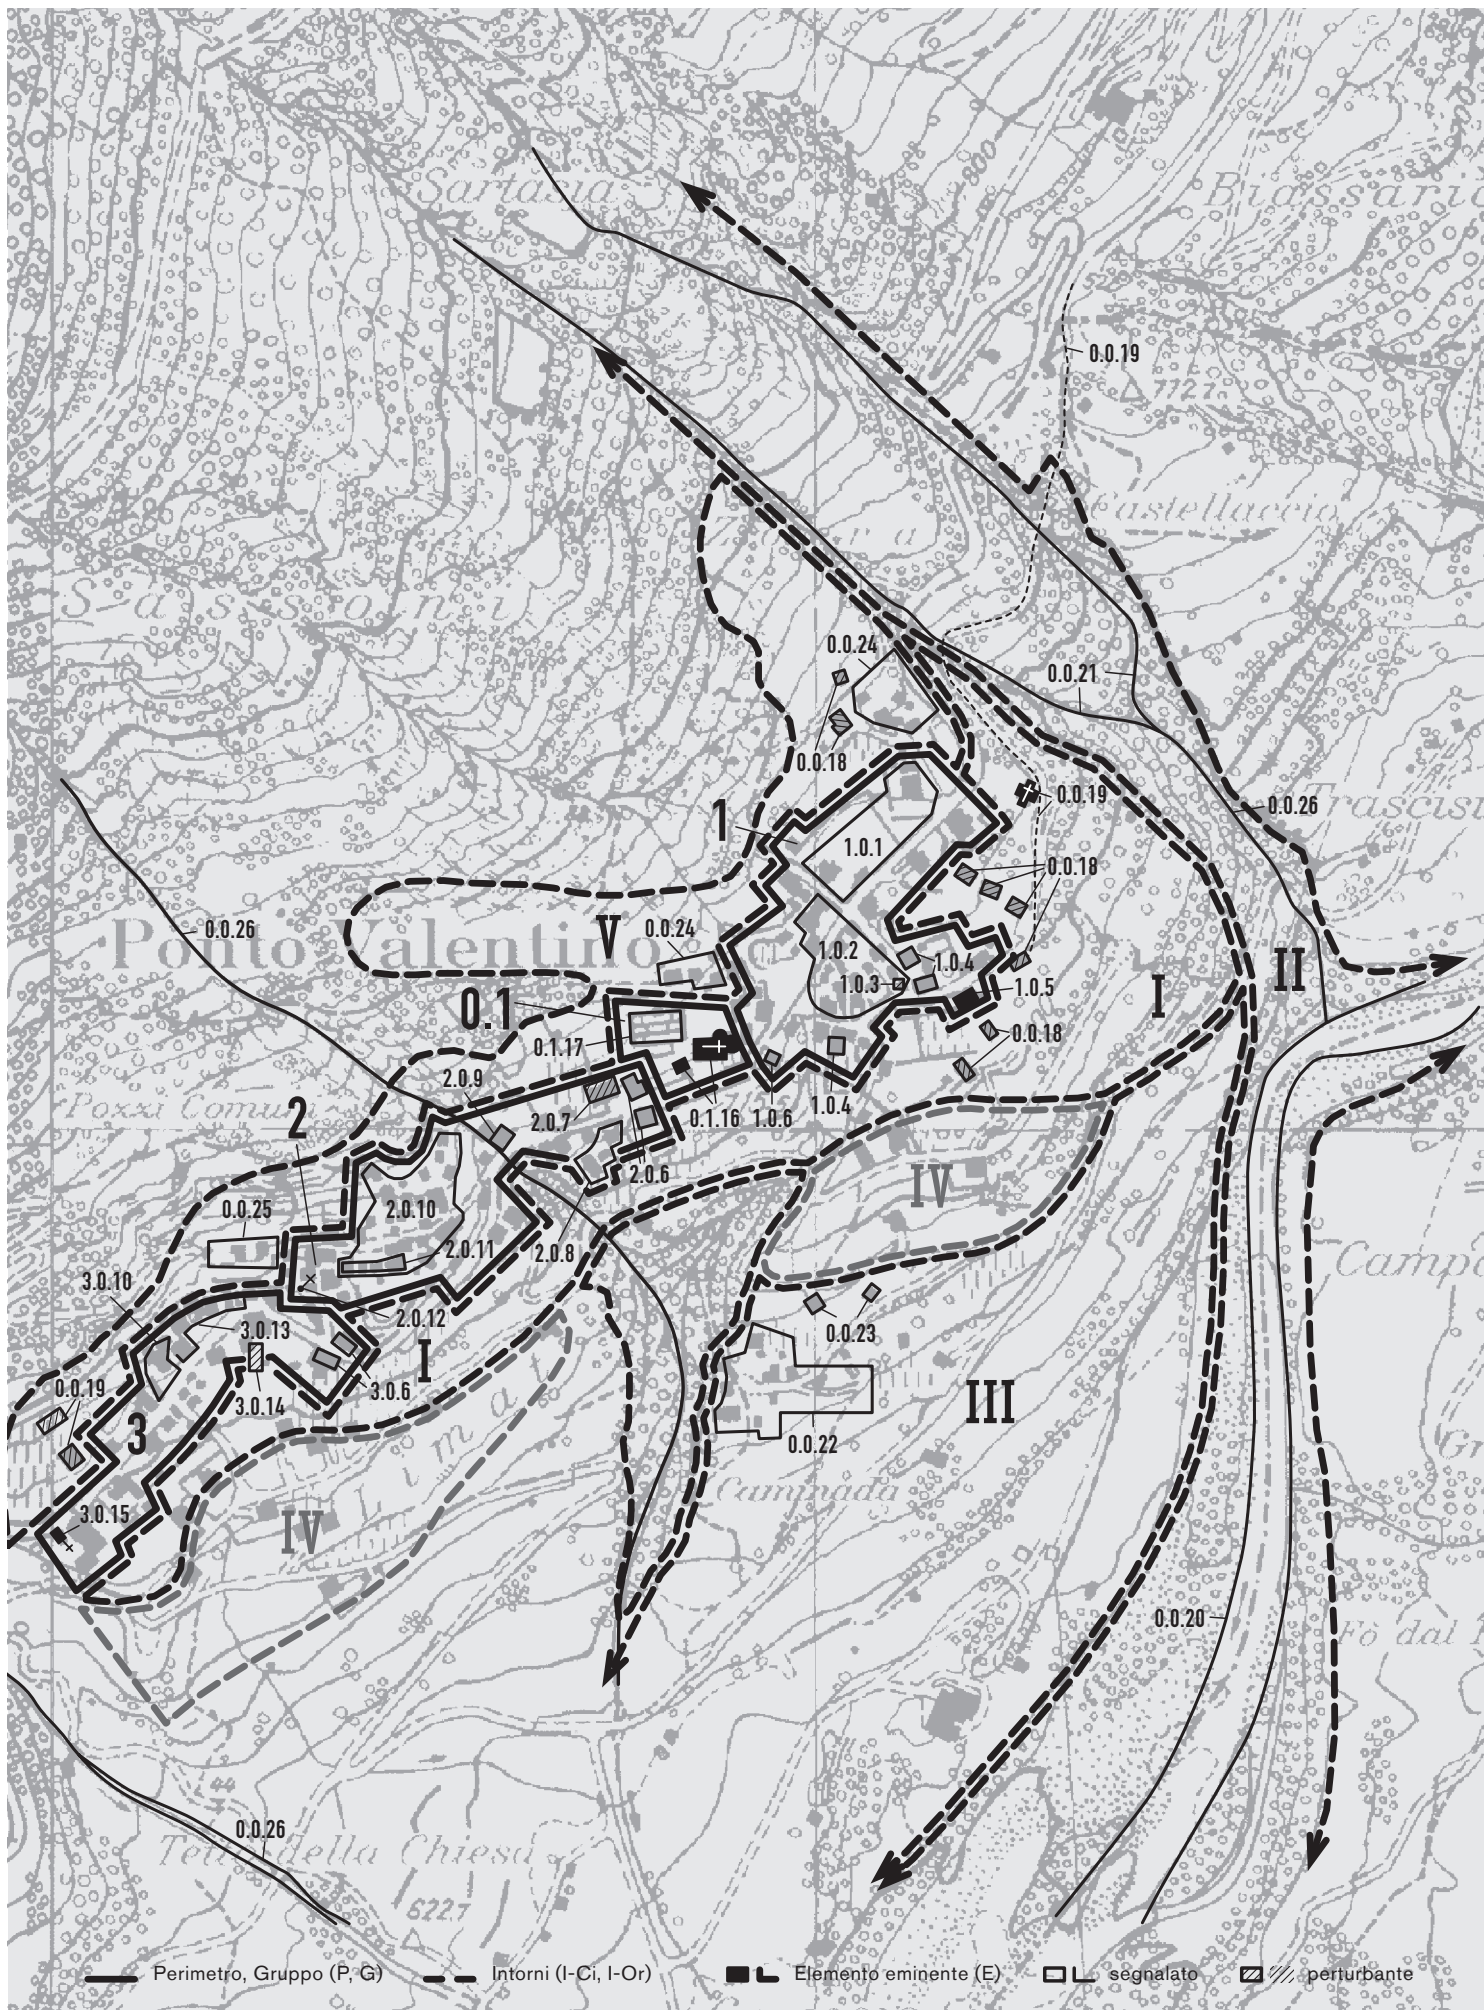
I-Or	III	Ripido pendio prativo digradante verso il piano fluviale	a			X	a			1, 38
I-Ci	IV	Parte del pendio prativo occupato da edifici abitativi unifamiliari con ampi spazi verdi di pertinenza; dall'ultimo quarto del sec. XX ad oggi	b			/	b			38
I-Ci	V	Pendio prativo di sfondo all'edificazione	a			X	a			1–4, 38
