Preonzo

Comune di Preonzo, distretto di Bellinzona, Cantone Ticino

ISOS
Inventario degli insediamenti svizzeri da
proteggere

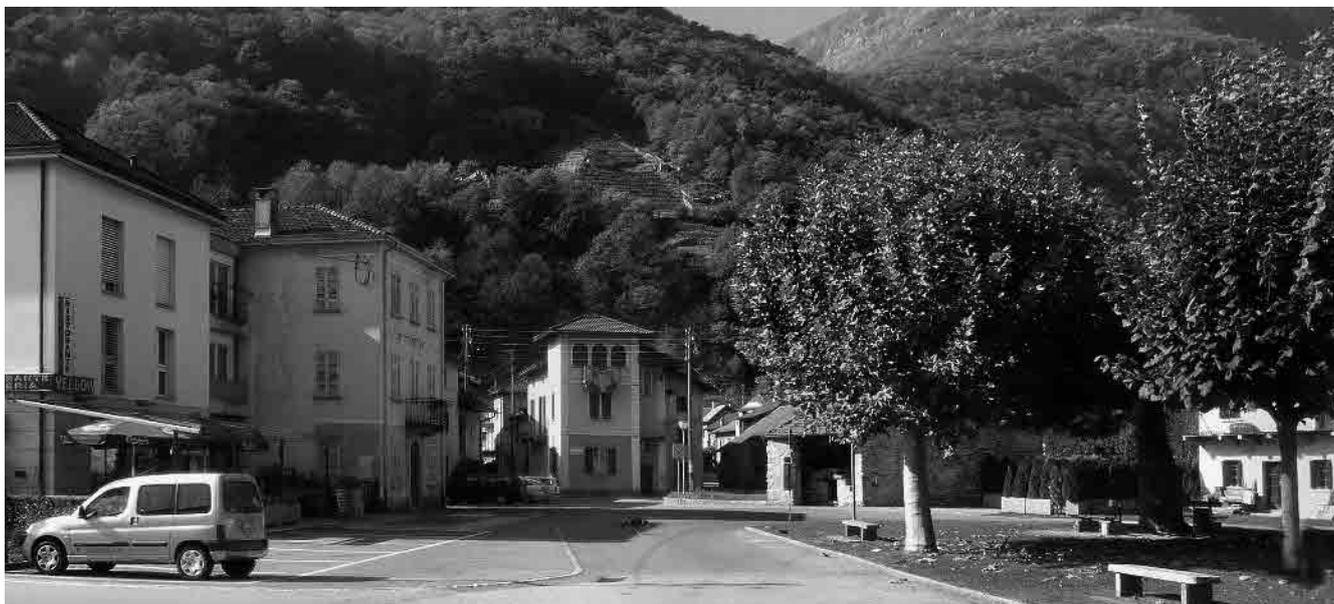
1 Ampia piazza alberata, fulcro spaziale dell'insediamento

1.0.1	Piazza alberata ad aiuola con fontana e scultura, cardine spaziale dell'insediamento						o		1–3
	1.0.2	Parte più antica dell'edificazione, su percorsi paralleli selciati; secc. XVI–XVIII e inserimenti seriori						o		5–6,8–14

Entro il vuoto centrale (1.0.1) vanno tutelate e conservate anche le emergenze di chiara natura rurale a testimonianza della molteplice rappresentanza tipologica sul vuoto.

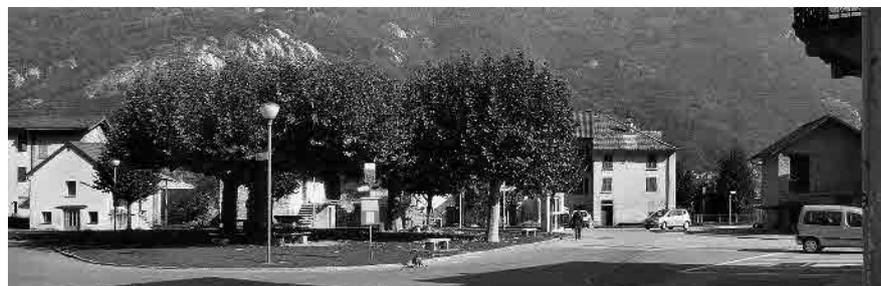
3 Il margine orientale del vuoto

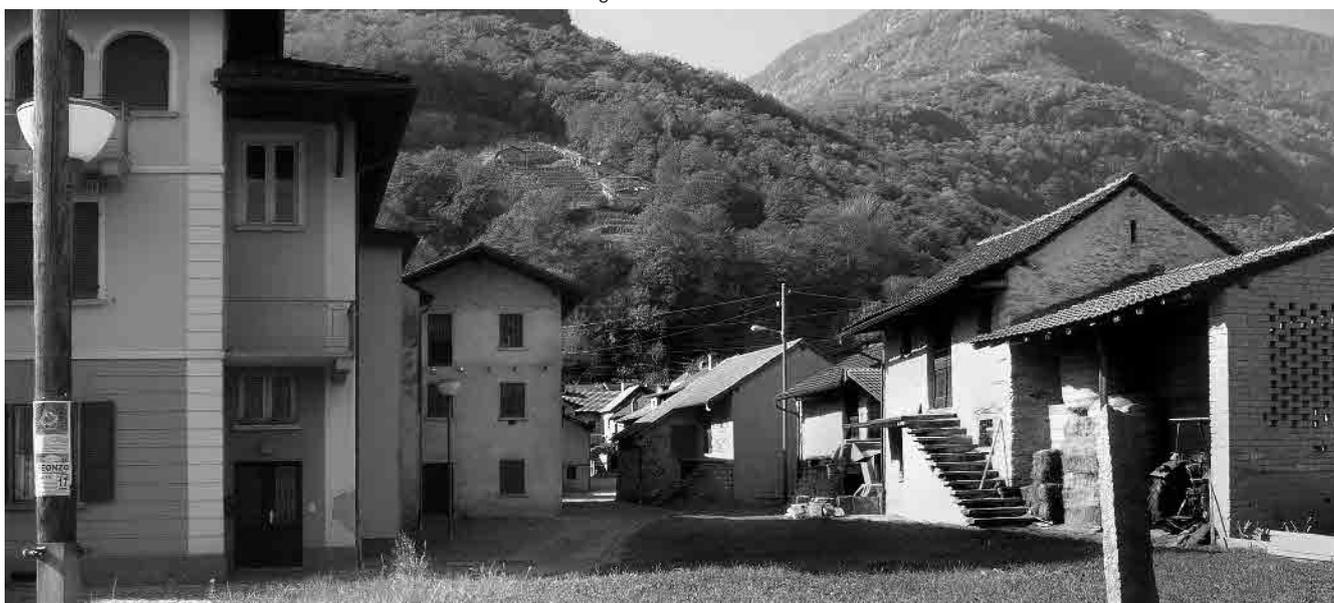
4 Dimore borghesi e edifici utilitari a definizione del vuoto

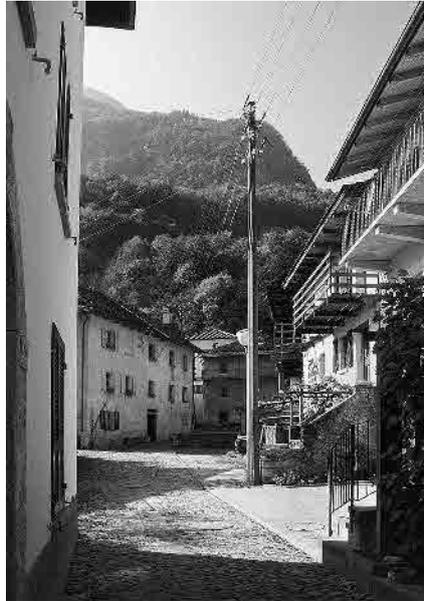
6 Uno dei vicoli interni

1.0.3	Percorsi interni definiti in maniera serrata da edifici a 2, 3 piani						o		6,10,12,13
	1.0.4	Edicola votiva addossata al lato di frontone di un edificio rurale trasformato						o

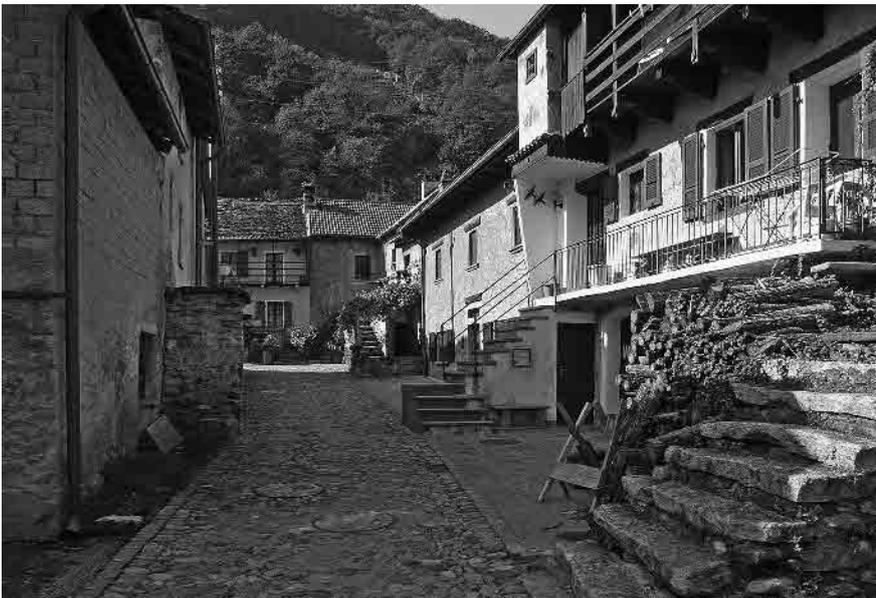
11 Vicolo interno verso monte

Evitare assolutamente qualsiasi nuovo intervento all'interno del nucleo principale che non sia di ordinaria manutenzione e di salvaguardia del patrimonio esistente, in specifico entro la parte più vecchia (1.0.2), particolarmente sensibile a ogni intervento che, eventualmente, andrà fatto sotto la sorveglianza degli esperti cantonali.

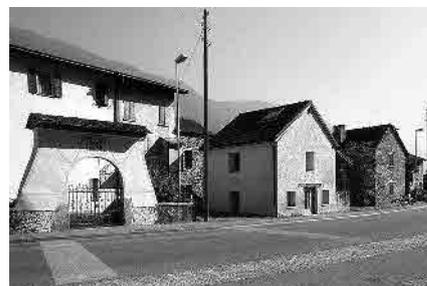
16 Canonica, sec. XVII

1.0.5	Aggiunte e trasformazioni a ristorante del sec. XIX						o		
	1.0.6	Casa parrocchiale, a 3 piani, coperta a 2 falde; verso strada anteposto portale con decorazioni; sec. XVII e interventi seriori						o		16

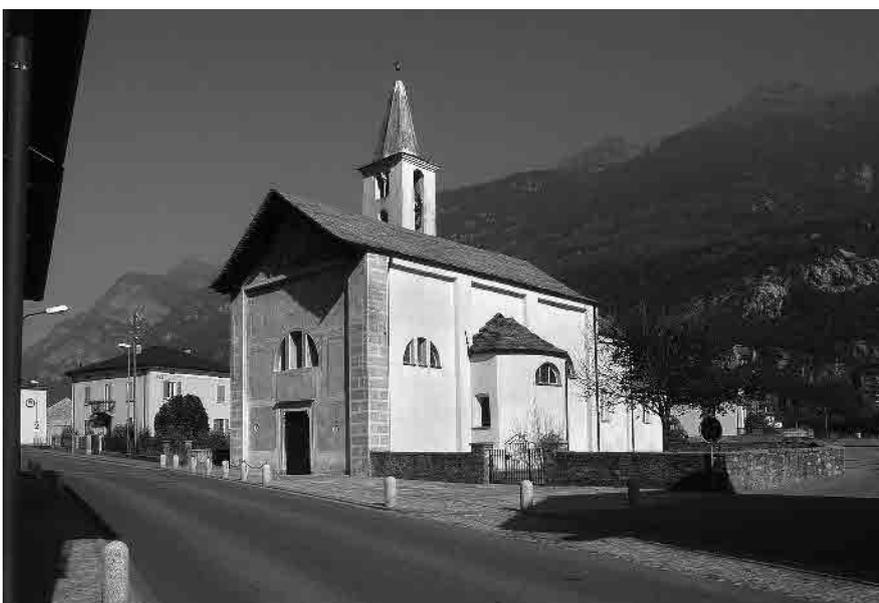
17 Parrocchiale dei SS. Simone e Giuda, rifacimento del sec. XVII di edificio preesistente

2.0.11	Casa comunale e patriziale, in elementi di cemento armato, arretrata rispetto alla strada da un piazzale asfaltato: anni '80 sec. XX						o		
E	0.1.12	Chiesa parrocchiale dei SS. Simone e Giuda, con affreschi e finestre termali; rifacimento del sec. XVII di edificio già esistente al sec. XV				×	A			17

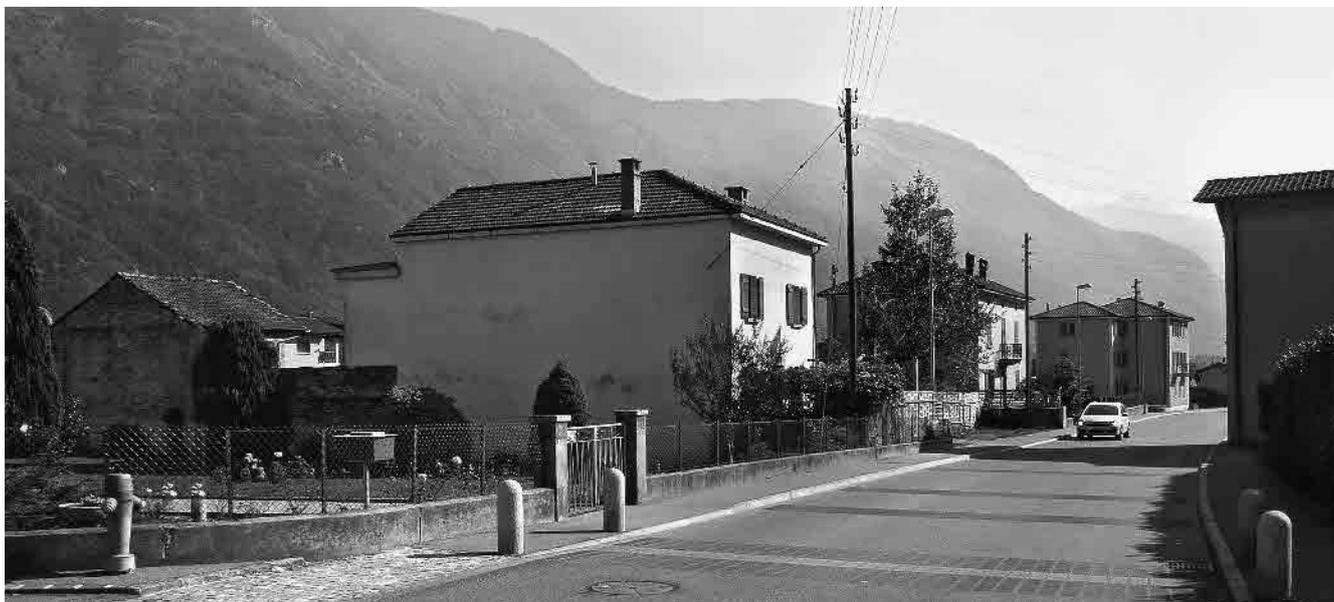
19 Edificazione lungo strada, inizio sec. XX

Valutare con cura anche inserimenti e cambiamenti entro l'insieme lungo strada (2) nel quale deve rimanere chiara la natura di crescita tra fine secolo XIX e inizio XX e salvaguardarne anche la gerarchia con gli edifici più rappresentativi verso strada e quelli secondari arretrati.

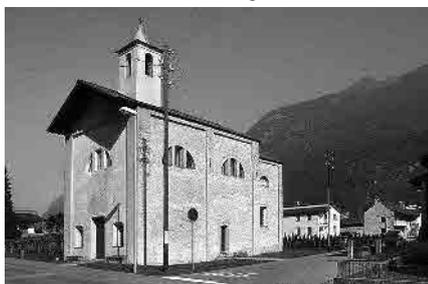
20 S. Maria della Cintura; sec. XVII

1.0.7	Radicale trasformazione con destinazione abitativa di elemento di schiera utilitaria, fronte piazza principale (vedi a. 0.2.7)						o		
E	2.0.8	Cappella di S. Maria della Cintura, edificata nel XVII sec. e trasformata nel 1726				×	A			20
E	2.0.9	Dimora a 3 piani alti, modanature, asse centrale a torretta a 4 piani, piano terra bugnato, cornici decorative alle aperture; inizio sec. XX				×	A

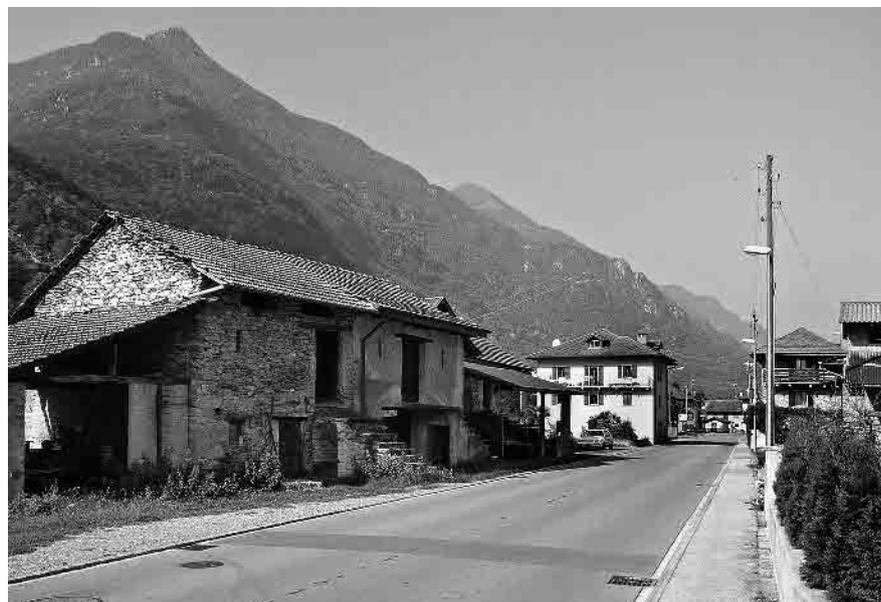
22 Edificazione utilitaria lungo strada

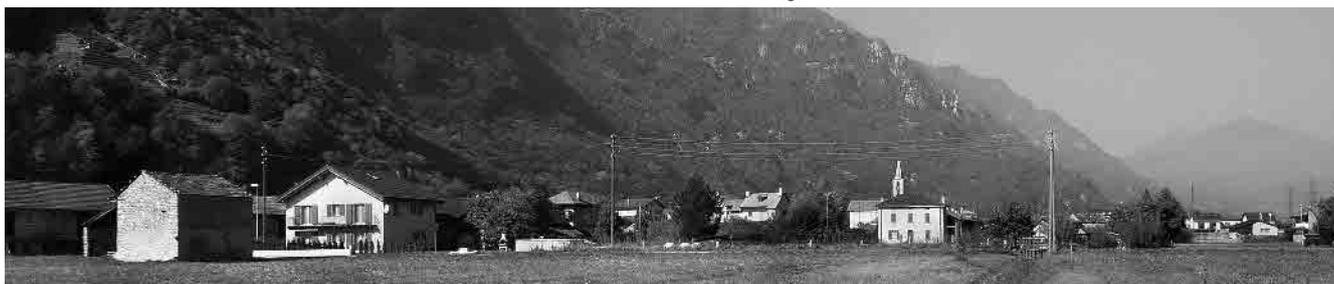
23 Piano prativo a sud dell'insediamento

G	0.4	Bosciarini, piccolo aggregato abitativo utilitario in piano intorno a un crocevia	B	/	/	/	B			
I-Ci	I	Stretta area prativa in piano di stacco tra due insiemi edilizi	ab			×	a			
I-Ci	II	Parte del pendio a vigna, sfondo all'edificazione più antica	a			×	a			15
I-Ci	III	Piano prativo con parcelle a vigna, attraversato da un riale	ab			×	a			
I-Ci	IV	Parte del «Piano della Campagna», prativo, a stretto contatto con l'edificazione storica, edifici agricoli vecchi e recenti	ab			×	a			23
I-Or	V	Parte del piano edificato, a partire dall'inizio del sec. XX	b			/	b

0.4.16	Piccola cappella marcante un crocevia stradale						o		
	0.0.17	Abitazioni unifamiliari, casuale dislocazione in contesti verdi importanti per la sottolineatura dell'edificazione storica; a partire dall'ultimo 4° sec. XX						o		15,23

Nuove edificazioni non devono addossarsi ai nuclei storici individuati onde conservarne la loro identità e possibilità di lettura dei limiti storici.
