Primadengo

Comune di Calpiogna, distretto di Leventina, Cantone Ticino

ISOS
Ortsbilder®

Piccolo centro di origine rurale, a valle di Calpiogna e a monte di Faido, caratterizzato da due grandi importanti dimore in sola muratura dell'inizio del secolo XX, dotato, un tempo, anche della scuola, oggi soprattutto luogo residenziale e abitato in particolare nel periodo estivo.

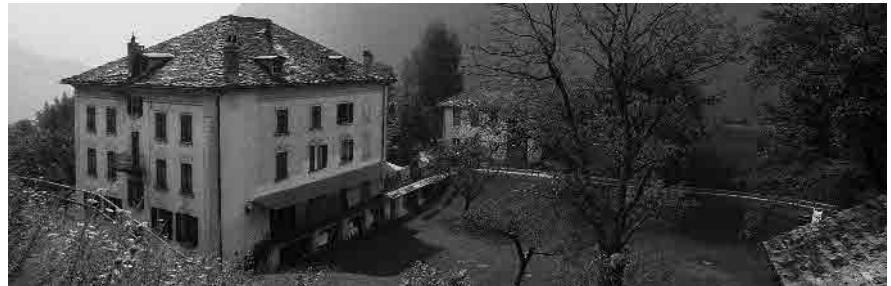
1 Dimora signorile con tratti del Liberty

0.1.6	Ex scuole comunali, a tre piani verso valle, copertura a tre falde, impiantata su due diverse terrazze							o		10
	0.1.7	Edifici abitativi, in parte ex utilitari, trasformati da aggiunte e per l'impiego di materiali non tradizionali							o		
E	0.0.8	Dimora signorile a tre piani e mezzo e cinque assi, con falso frontone, tratti liberty, maestosa copertura in piode; inizio XX sec.					X	A			1,10,13

contornato da un percorso in terra battuta che identifica un ambito chiaramente circoscritto (I) in cui si impianta un altrettanto prezioso edificio di fine Ottocento, una dimora di prestigio con decorazioni floreali (0.0.8). Se da un lato, la posizione ribassata non concede tanta visibilità all'edificio, la sua collocazione in tale cornice prativa ne esalta la mole e ne fa un evento particolare e quasi assume un peso edilizio di equilibrio al nucleo. La posizione permette, inoltre, di apprezzare dall'alto la maestosa copertura a quattro falde, in piode, movimentata da comignoli e da abbaini. Il percorso, che avvolge la conca, assume una particolare valenza spaziale in quanto circoscrive lo spazio di pertinenza degli edifici che vi insistono; esso è in continuità con il vecchio sentiero per Faido, con tappa alla Madonna delle Rive (0.0.14). Nella direzione opposta, in prossimità della cappella (1.0.1), il percorso diventa asfaltato così che segnala, con il cambiamento del fondo, lo stacco tra dentro e fuori.

In considerazione del decisivo apporto alle qualità dell'insediamento fornito dalla dimora (0.0.8) e dalla sua relazione con il resto dell'edificazione, è assolutamente necessario preservare il contesto prativo in cui si inserisce (I) da interventi sminuenti, in particolare da nuovi inserimenti.

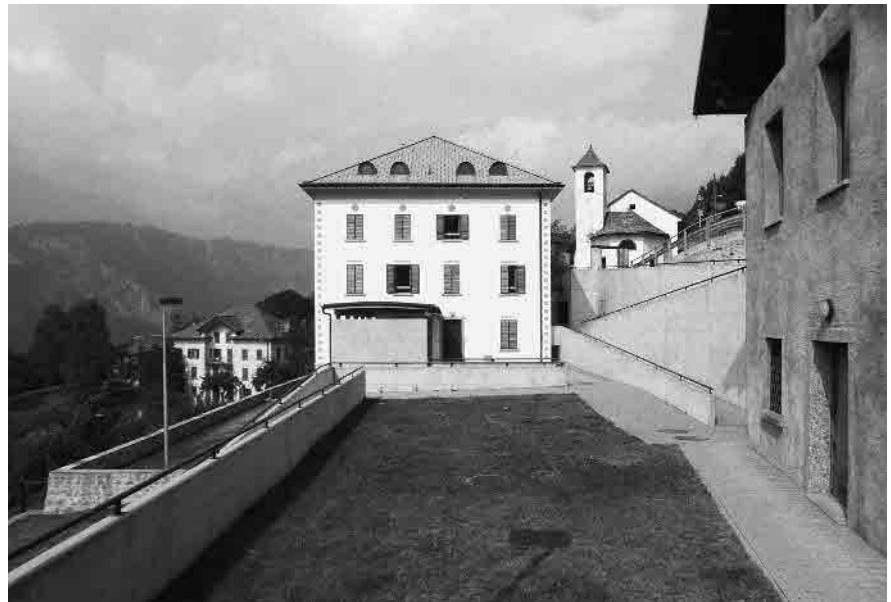
2 Casa Ida, struttura per disabili

0.1.2	Allineamento di edifici tradizionali con alzato in legno, riattati, su un gradino elevato rispetto alla carrozzabile							o		8,9
	0.1.3	Casa Ida, a quattro piani e sei assi verso valle, coperta a quattro falde, su base a terrazza; inizio sec. XX; riattata con aggiunta di due corpi a terrazza							o		2,4,7,11, 13

L'edificazione a valle della strada di attraversamento è decisamente caratterizzata dalla Casa Ida (0.1.3). La sua collocazione su una possente base, ampliata dalla ristrutturazione, che ha comportato la realizzazione di terrazze laterali e rampe di accesso per carrozze per disabili, conferisce una grande imponenza all'edificio, al confronto con i piccoli volumi dominanti nell'insediamento. Rampe con muretti in cemento armato caratterizzano anche il giardino adiacente, includente spazielli terrazzati e una cascina (0.1.4), sfruttata come padiglione per attività ricreative.

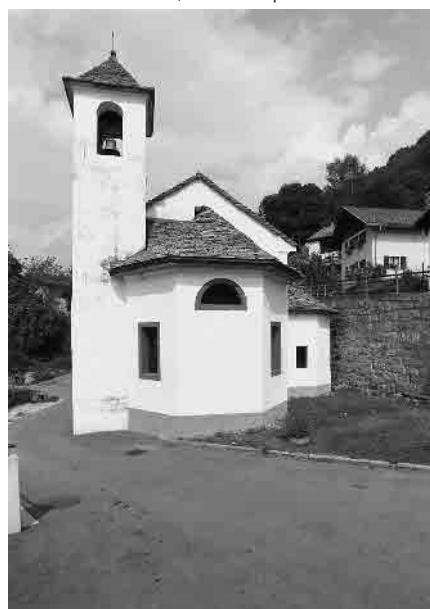
3 Cappella S. Antonio da Padova, 1651

L'edificio ecclesiastico (0.1.1) viene a trovarsi compreso entro un angolo determinato dalla carrozzabile a monte e da un percorso in parte asfaltato, e quindi sterrato, che si perde nel bosco. L'edificio, un tempo in primo piano, è oggi addossato al muro in conci squadrati che regge la carrozzabile. Accostato alla chiesa, un edificio, un tempo osteria, è stato riattato con materiali e forme inadeguate (0.1.7). Se a questi edifici si aggiunge l'elegante corpo delle ex scuole coperto a tre falde (0.1.6), poggiante su due gradini del terreno, si riconosce un piccolo contesto pubblico. Per il resto, gli altri pochi edifici – si tratta di edifici di piccolo volume, ora in sola muratura ora in muratura e legno, in parte trasformati (0.1.7) – mostrano una disposizione casuale e non in dipendenza dai percorsi.

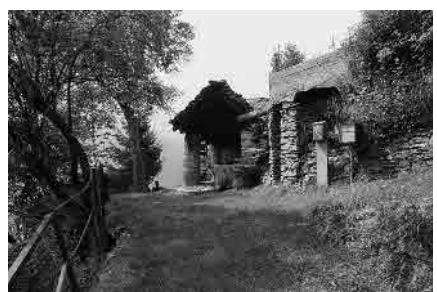
0.1.4	Edificio utilitario ristrutturato, conservante caratteri originari; oggi padiglione della Casa Ida							o		2,13
	0.1.5	Lavatoio con copertura in piode a due falde, retta da pilastri intonacati; fine sec. XIX							o		5

Il nucleo distribuisce gli edifici in sensibile pendio, un'edificazione dominata dai tipi rurali tradizionali con l'alzato in legno con frontone verso valle; a est trova un confine naturale in un piccolo corso d'acqua che alimenta un lavatoio (0.1.5) con vasca in granito, consolidata con cemento e con una copertura a due falde. L'edificazione a monte della carrozzabile esibisce un allineamento di edifici tradizionali quasi tutti di natura utilitaria, ma tutti oggi con funzione abitativa (0.1.2). L'allineamento, relativamente esteso, è decisivo per l'immagine d'insieme dell'insediamento, soprattutto alla vista da distanza, per la disposizione delle fronti, orientate a valle, e per la regolare scansione degli edifici; l'essere collocati in posizione elevata rispetto al corso della strada, su un muro in conci squadrati, conferisce loro una certa imponenza. Arretrati, rispetto all'orlo del terrazzamento, si riservano una stretta striscia erbata, resto, probabilmente, di un percorso più ampio, ridotto dalla nuova carrozzabile. La vista ravvicinata sugli edifici evidenzia vari interventi di riattamento per la destinazione abita-

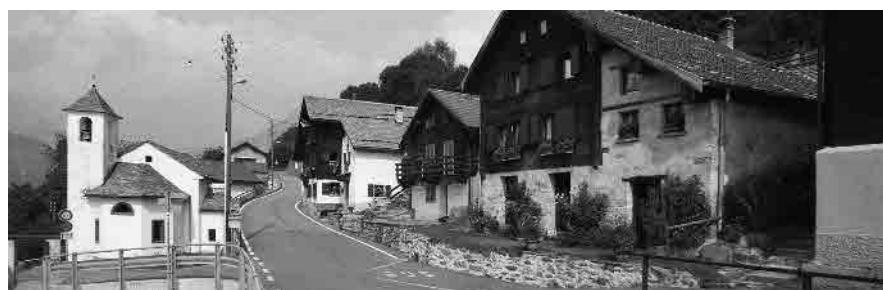
8 La strada di attraversamento

Il piccolo nucleo che raccoglie la maggior parte dell'edificazione (0.1) è segnato dall'attraversamento della strada comunale che appare di eccessiva ampiezza in relazione con le dimensioni del nucleo. Tale forte presenza suggerisce una lettura dell'edificazione interna al nucleo in un momento a valle e in uno a monte di essa. Rispetto alla Carta Siegfried del 1891, l'immagine del piccolo nucleo appare mutata soprattutto proprio per quanto riguarda la decisa presenza della carrozzabile. Sembra altresì non ancora realizzata la sontuosa villa nel punto più depresso dell'insediamento (0.0.8).

L'allineamento lungo strada, determinante anch'esso per l'immagine del piccolo nucleo, deve essere preservato da ulteriori interventi che, in particolare, incidano sul volume e sulle aperture.

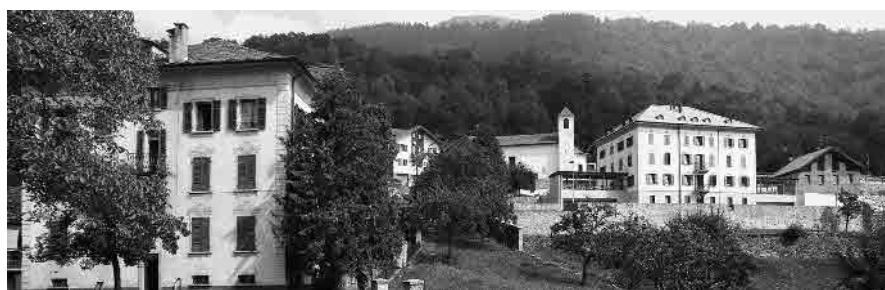
13 Panoramica da sud

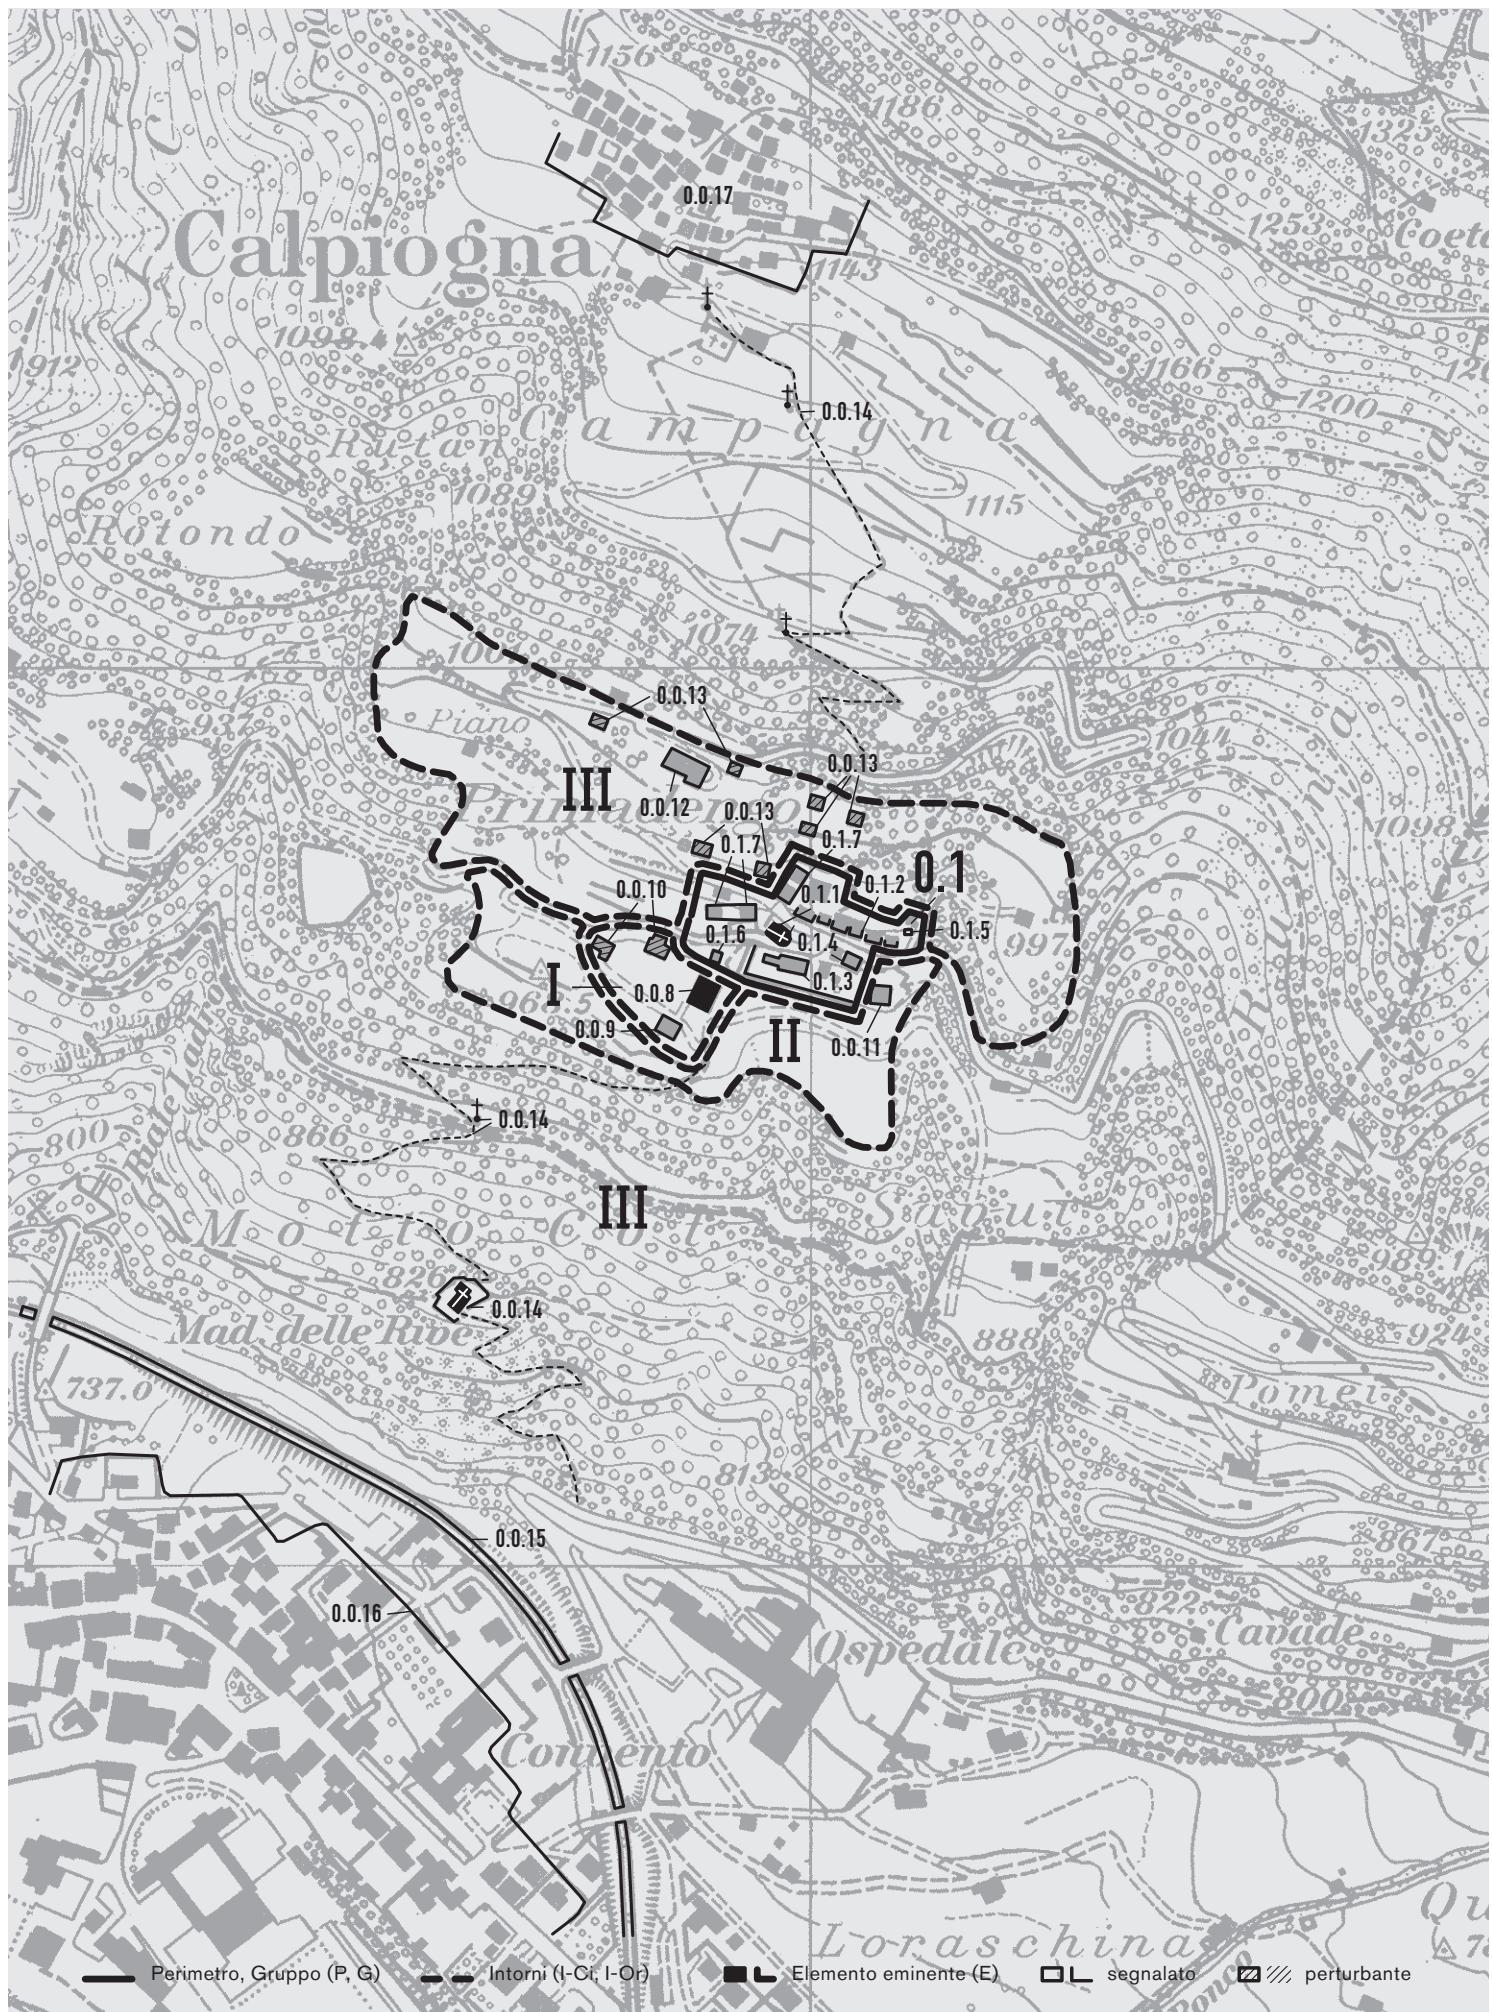
**P Perimetro edificato, G Gruppo edilizio, I-Ci Intorno circoscritto
I-Or Intorno orientato, E Elemento eminent**

Tipo	Numero	Definizione	AB	Categoria di rilievo	Qualità spaziali	Qualità storico arch.	Significato	Obiett. di salvaguardia	Elemento segnalato	Elemento perturbante	Foto
G	0.1	Nucleo rurale originario, in pendio, abitativo e utilitario, forte presenza della carrozzabile di attraversamento		X	/	X		A			2-13
I-Ci	I	Conca prativa depressa rispetto al terreno circostante, incorniciata da un percorso	a			X		a			1,10,13
I-Ci	II	Conca prativa ondulata, primo piano per il nucleo	a			X		a			2,10,13
I-Ci	III	Pendio a prato e a bosco, di sfondo all'edificazione storica	a			X		a			
E	0.1.1	Cappella di S. Antonio da Padova, in relazione con il vecchio collegamento della valle, ribassata rispetto alla carrozzabile; 1651					X	A			2,3,7,8, 11-13
