Sulla via dei traffici del Gottardo fino a metà dell'Ottocento è oggi appartato rispetto all'autostrada. Conserva nella piazza centrale, con la chiesa monumentale, testimonianza di un lontano passato e di un più recente passato nel piccolo quartiere di dimore e edifici pubblici, sorti tra fine secolo XIX e inizio XX.

ISOS Inventario degli insediamenti svizzeri da proteggere

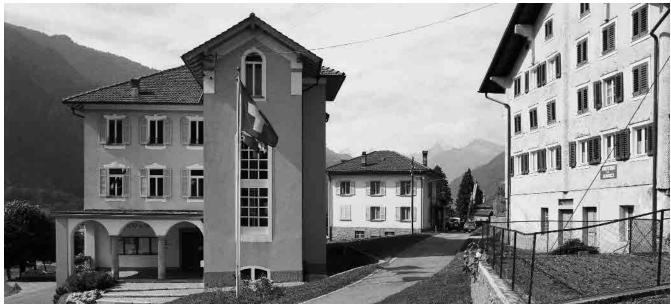
25 Osteria «degli Amici» a destra, 1859 e Casa comunale a sinistra

1.0.6	Ufficio postale, radicale trasformazione di edificio tradizionale a castello							0	
	0.1.7	Casa patriziale e Comune: volume in muratura a quattro piani con corpo a torretta e portichetto di ingresso a tre archi; ca. 1920						0		1,10,19, 24,25

0.1.8	Canonica, abitazione tradizionale a castello e salone parrocchiale in muratura aggiunto nel 1950						0		
	0.1.9	Osteria degli Amici, quattro piani e mezzo e sette assi, coperto a due falde, base in muratura e alzato in legno ricoperto con scandole non tradizionali; 1859						0		5,25
