## Ronco

Comune di Quinto, distretto di Leventina, Cantone Ticino

ISOS  
Inventario degli insediamenti svizzeri da  
proteggere

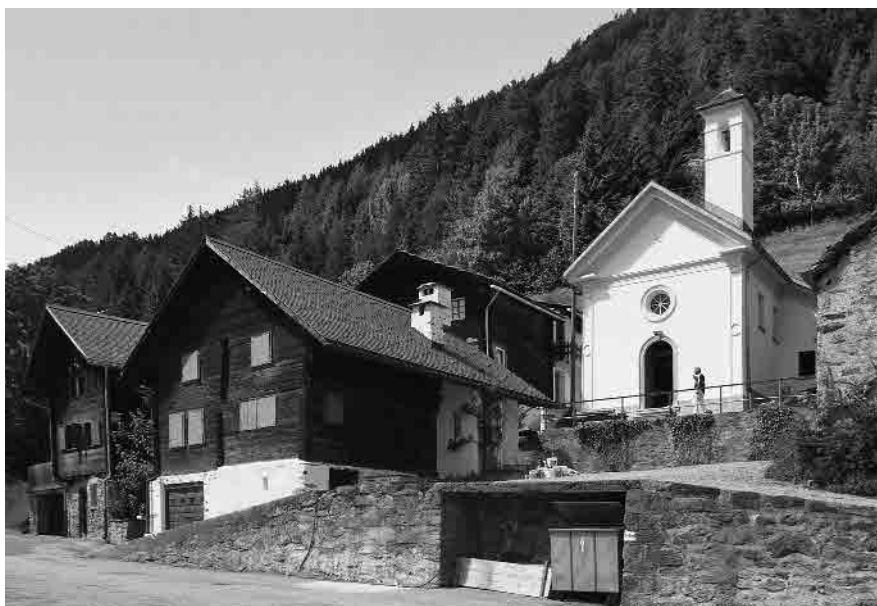
3 Cappella di S. Antonio Abate, 1880

| Tipo | Numero | Definizione | Categoria di rilievo | Qualità spaziali | Qualità storico arch. | Significato | Obiett. di salvaguardia | Elemento segnalato | Elemento perturbante | Foto |
|---|---|---|---|---|---|---|---|---|---|---|
| E | 1.0.1 | Cappella di S. Antonio Abate, affacciata su una terrazza aperta a valle, retta da muro in conci di granito; 1880 | | | | × | A | | | 3 |

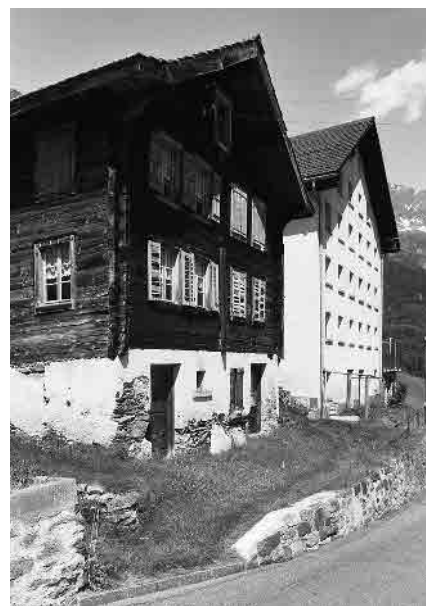
4

| Tipo | Numero | Definizione | Categoria di rilievo | Qualità spaziali | Qualità storico arch. | Significato | Obiett. di salvaguardia | Elemento segnalato | Elemento perturbante | Foto |
|---|---|---|---|---|---|---|---|---|---|---|
| | 1.0.7 | Dimora in muratura, cinque piani e sei assi, coperta a due falde, imponenza esaltata dalla collocazione elevata | | | | | | o | | 4,5 |

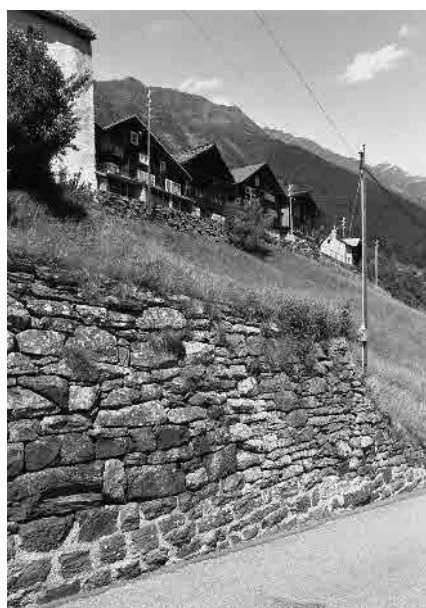
6

| Tipo | Numero | Definizione | Categoria di rilievo | Qualità spaziali | Qualità storico arch. | Significato | Obiett. di salvaguardia | Elemento segnalato | Elemento perturbante | Foto |
|---|---|---|---|---|---|---|---|---|---|---|
| | 1.0.3 | Allineamento di case tradizionali doppie a castello su terrazza retta da muro in conci a vista, forte effetto visivo a distanza e dal basso | | | | | | o | | 6,8 |

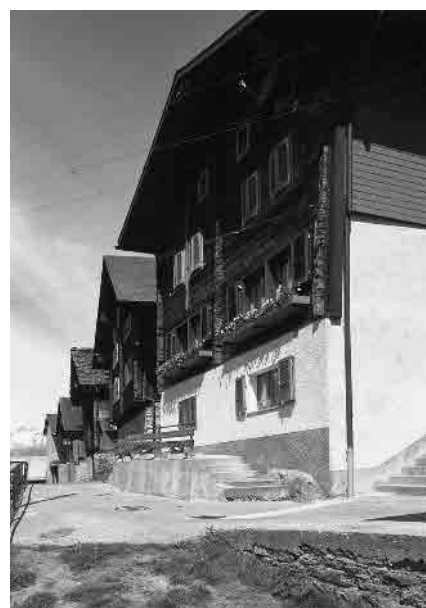
7 La Strada Alta entro l'insediamento

| Tipo | Numero | Definizione | Categoria di rilievo | Qualità spaziali | Qualità storico arch. | Significato | Obiett. di salvaguardia | Elemento segnalato | Elemento perturbante | Foto |
|---|---|---|---|---|---|---|---|---|---|---|
| | 1.0.2 | Via di attraversamento, tratto della Strada Alta; elemento ordinatore del tessuto edilizio, in parte selciata con cubetti di pietra (vedi a. 0.0.2) | | | | | | o | | 7,8,12,13 |

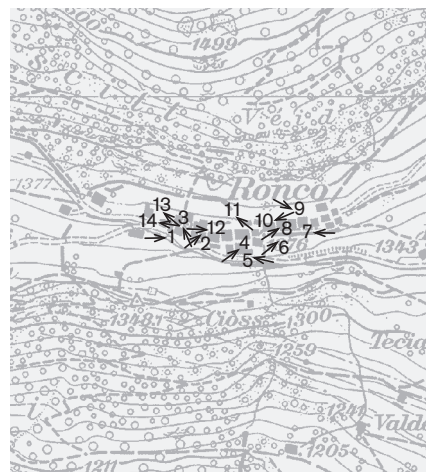
Direzioni delle riprese, scala 1:8000  
Fotografie 1988: 2, 12, 13  
Fotografie 1998: 1, 3-11, 13

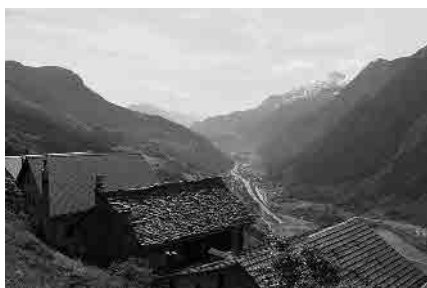
9 A 1400 metri sul livello del mare

| Tipo | Numero | Definizione | Categoria di rilievo | Qualità spaziali | Qualità storico arch. | Significato | Obiett. di salvaguardia | Elemento segnalato | Elemento perturbante | Foto |
|---|---|---|---|---|---|---|---|---|---|---|
| | 1.0.9 | Aggregato originariamente utilitario, oggi in parte abitativo | | | | | | o | | 9 |

originarie dell'allevamento e, all'estremità orientale, il piccolo aggregato di edifici originari utilitari in muratura (1.0.9), tra i quali è presente uno abitativo. Mentre questo piccolo 'quartiere' utilitario occupa la posizione tipica degli aggregati utilitari negli insediamenti abitativi della Leventina, cioè quella marginale, risulta invece particolare il fatto che l'aggregato utilitario di maggiori dimensioni (1.0.6) occupi la parte centrale. Le stalle, tutt'oggi in uso, mostrano in qualche caso modesti interventi di ristrutturazione. Sono presenti anche esempi di edifici utilitari con tratti arcaici, in una condizione originaria, sia del tipo in legno sulla base in muratura, che quelli in sola muratura, qual è il caso di uno che si dispone con il lato lungo parallelo alle curve di livello (1.0.6). L'aggregato è attraversato dal percorso principale e, in senso obliquo a questo e al pendio, da un altro breve percorso in sensibile pendenza.

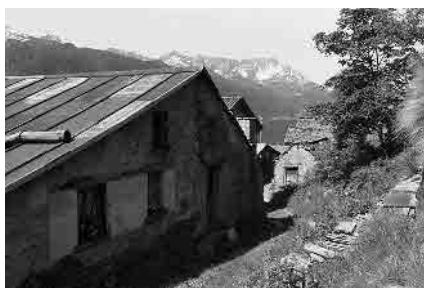
| Tipo | Numero | Definizione | Categoria di rilievo | Qualità spaziali | Qualità storico arch. | Significato | Obiett. di salvaguardia | Elemento segnalato | Elemento perturbante | Foto |
|---|---|---|---|---|---|---|---|---|---|---|
| | 1.0.5 | Parte a forte connotazione rurale in cui si leggono ancora le attività agricole e di allevamento, servita da passaggi acciottolati | | | | | | o | | 10 |

All'interno del nucleo sono riconoscibili due piccoli aggregati a forte caratterizzazione rurale, in particolare quello centrale (1.0.5) dove sono evidenti le funzioni

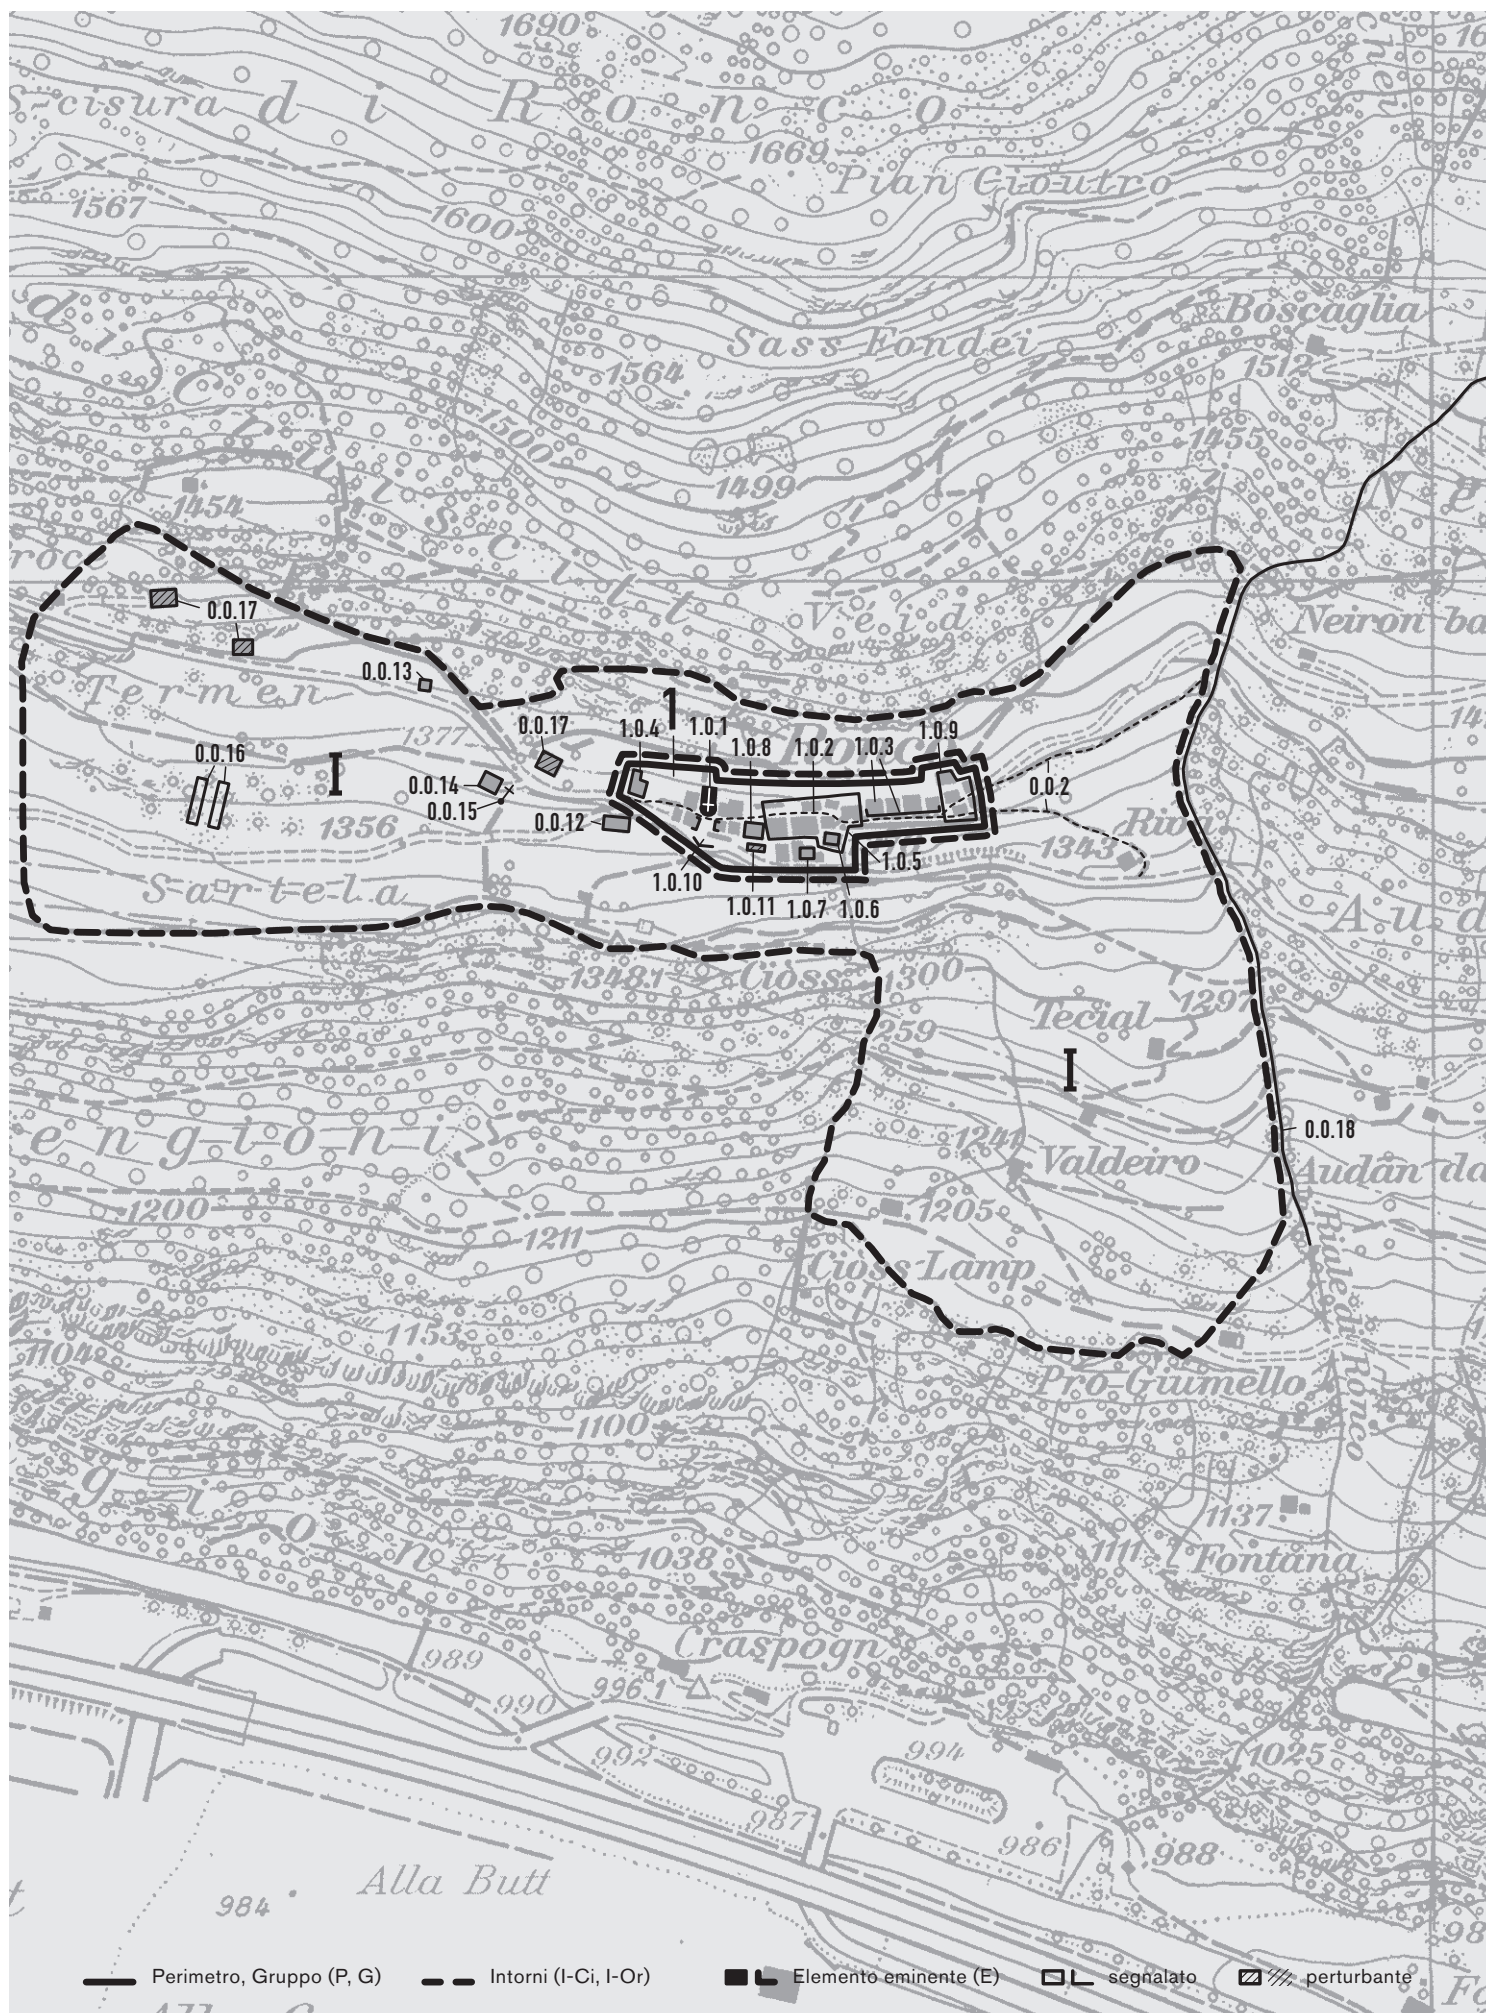
**P Perimetro edificato, G Gruppo edilizio, I-Ci Interno circoscritto  
I-Or Interno orientato, E Elemento eminente**

La Carta Siegfried del 1872 mostra la cappella di S. Antonio Abate (1.0.1), in posizione mediana, mentre la situazione attuale la vede occupare quasi l'estremità occidentale del nucleo, ciò che farebbe supporre una sensibile crescita verso est e una perdita di edifici sul lato opposto; più verosimilmente, in ragione del fatto che l'attuale edificio sacro è datato 1880, sarà da pensare che la chiesa rappresentata sulla Carta Siegfried non esista più e sia stata sostituita dall'attuale costruita in altra posizione. A tale conclusione sembra condurre anche il fatto che l'attuale chiesa contiene arredi di epoca precedente a quella di edificazione. Fatto nuovo è rappresentato dalla carrozzabile che attraversa il villaggio ricalcando, fuori dal nucleo, il vecchio tracciato della Strada Alta e che collega con valle, sia passando per Altanca che per Deggio.
