#### Villaggio

**Rossura**

Comune di Rossura, distretto di Leventina, Cantone Ticino

ISOS  
Inventario degli insediamenti svizzeri da  
proteggere

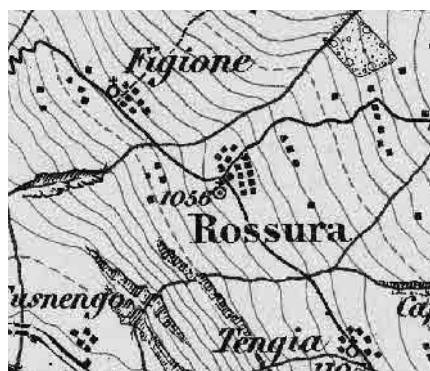
Carta Siegfried 1871

La Carta Siegfried del 1871 mostra l'insediamento costituito da allineamenti molto regolari. Non compare la canonica (0.0.9) che, pure, dovrebbe risalire a quell'epoca. Un importante sentiero trasversale alle curve di livello collegava il percorso di attraversamento con i pascoli alti del villaggio. Solo pochi edifici occupavano la cornice prativa, quasi certamente quelli del piccolo aggregato di Caslascio (0.0.17). Altro dato appariscente è la rappresentazione, nella Carta ottocentesca, di una cornice prativa assai più ampia di quella attuale, ciò che fa pensare a una notevole riconquista di terreno da parte del bosco.

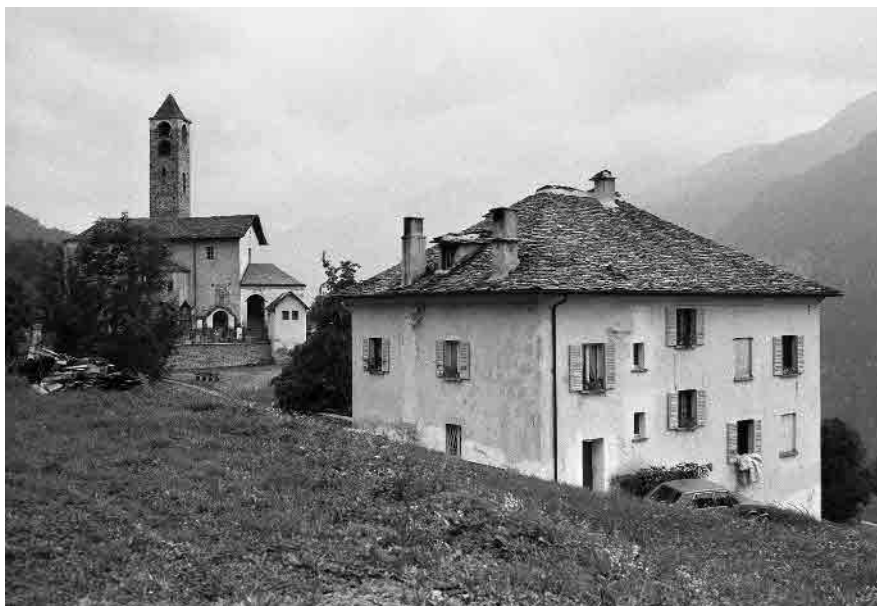
1 Ex canonica

Fondamentale per l'immagine complessiva dell'insediamento e per la relazione tra i due nuclei è l'avvallamento prativo fra i due insiemi (I), quasi spazio di relazione e interposizione progettato. Ai margini del nucleo abitativo, una dimora ottocentesca in muratura, la ex casa parrocchiale (0.0.9), mostra la sua predilezione per la relazione con l'edificio ecclesiastico, piuttosto che per il resto dell'insediamento; verso la chiesa prolunga uno spazio a giardino cintato da un muro in cui si inserisce una nicchia ornata da motivi religiosi. La sua posizione le conferisce anche un ruolo di forte marca di accesso all'insediamento. Meno prestigiosa la marca all'estremità opposta del nucleo data da un manufatto in cemento che accoglie i contenitori per i rifiuti e un'autorimessa (0.0.15).

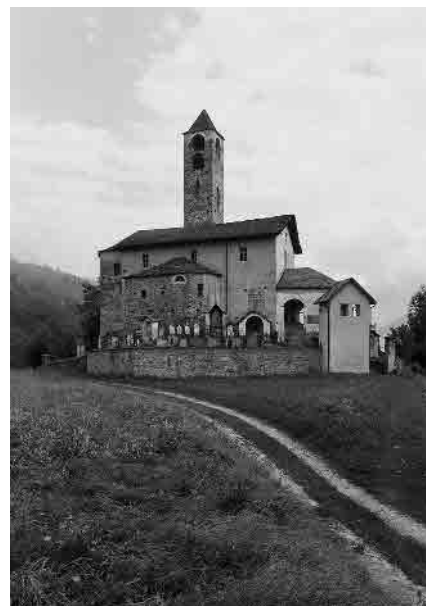
S. Lorenzo, attestata nel sec. XII

Se da un lato è evidente il forte rapporto di dialogo che il piccolo complesso (0.1) intrattiene con il nucleo principale, dall'altro fortissima è anche la sua relazione con il contesto naturale, in particolare con l'ambiente prativo che lo circonda e con il vicino manto boscoso. La chiesa (0.1.8) è orientata e le sue estremità vengono prese a misura dal cimitero per circoscrivere la propria area. Il perimetro dell'edificio è movimentato da aggetti di cappelle laterali, dal protiro e dall'alto campanile, ma soprattutto dalle edicole che sormontano il muro di recinzione dell'area cimiteriale.

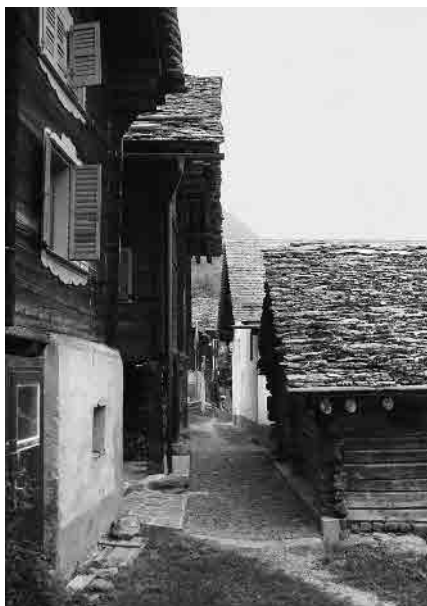
9 Percorso interno sul margine orientale

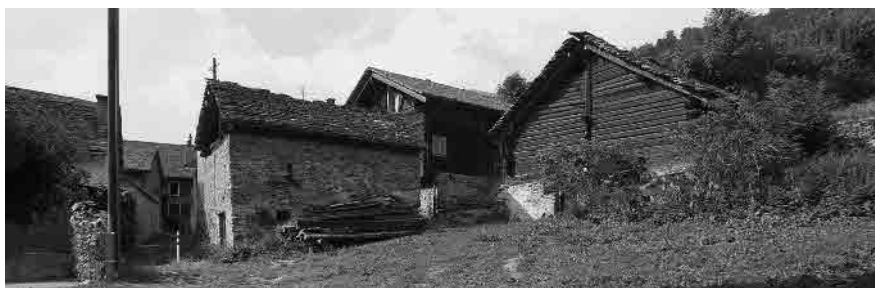
12 Stalla in muratura, rarità in Rossura

1.0.7	Edifici utilitari in muratura, uno al centro di una piazzetta erbata						o		8,12
E	0.1.8	Parrocchiale di S. Lorenzo, attestata nel sec. XII, con interventi successivi; camposanto, stazioni della via Crucis e cippo cimiteriale				×	A			1-3,11
E	0.0.9	Ex canonica, copertura a piramide tronca in piode, orto cintato; sec. XIX				×	A			1,3

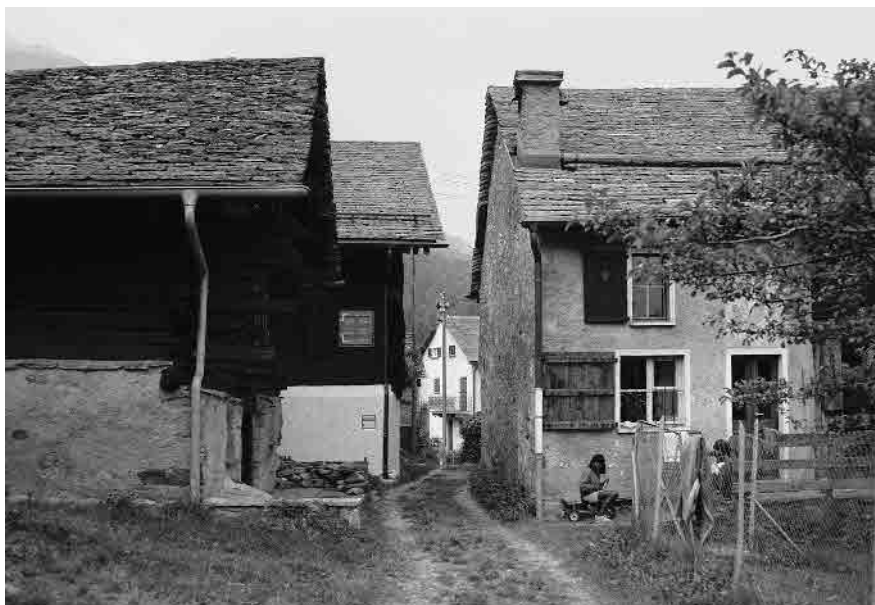
14 Margine nord orientale
