Villaggio

Rovio

Comune di Rovio, distretto di Lugano, Cantone Ticino

ISOS
Inventario degli insediamenti svizzeri da proteggere

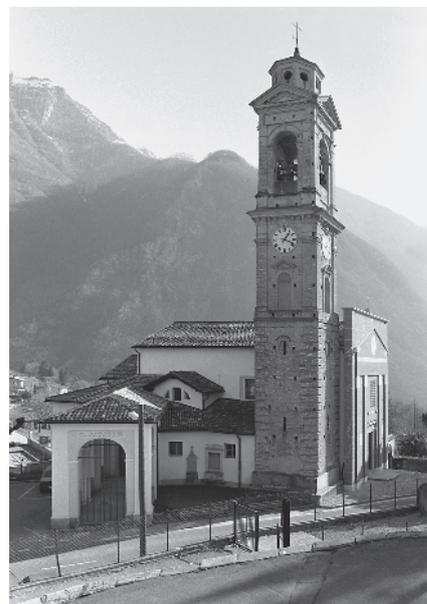
2 Parrocchiale di origini medievali

1.0.12	Edificio utilitario trasformato in abitazione con aperture eccessive, fortemente esposto sul fronte sud							o	
	1.0.13	Edificio dominante importante spazio, radicalmente trasformato: aperture eccessive, aggiunta di balconi							o	
E	0.1.14	Chiesa parrocchiale dei SS. Vitale e Agata con porticato, ca. sec. XIII; rifacimento facciata (arch. Tita Carloni) 1996				×	A			1,2,6,29
E	0.1.15	Dimora con facciata finemente articolata, già Casa comunale, con ampio parco; ca. metà sec. XIX				×	A			3,6
E	0.1.16	Tabernacolo quadrilatero su roccia affiorante, marca sulla piazza della chiesa del percorso di collegamento tra edifici sacri; sec. XVIII (vedi a. 0.0.16)				×	A			
E	0.1.17	Palazzina ospitante l'ufficio postale, a spartire nuovo e vecchio tracciato d'arrivo; sec. XIX				×	A			3

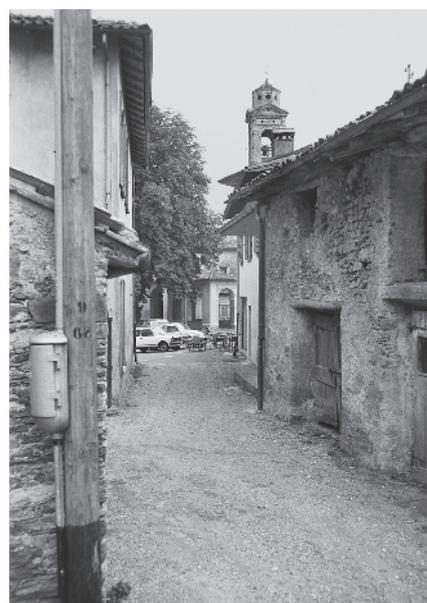
0.0.33	Allineamento contro parete rocciosa di abitazioni, laboratori e edifici rurali riattati, lungo vecchio tracciato						o		7
	0.0.34	Locale pubblico di ristorazione						o

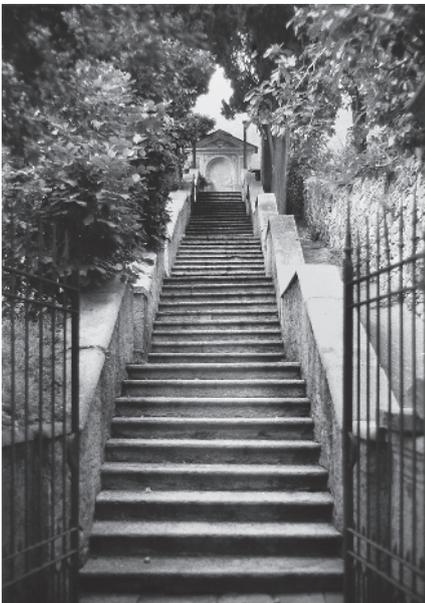
9

1.0.7	Villa entro parco con scalinata, facciata indirizzata al nucleo di edifici pubblici; ca. metà sec. XIX						o		9,11
	1.0.8	Corso di riale, coperto all'interno del nucleo (vedi a. 0.0.8)						o

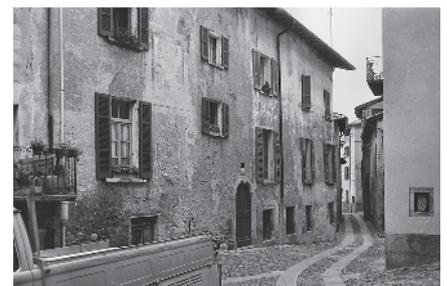
13 Uno dei percorsi principali

1.0.3	Percorsi interni principali acciottolati con slarghi a piazzetta						o		13,15-19
	1.0.4	Imponente allineamento abitativo a quattro piani, forte impronta sulla silhouette da valle						o		27,28

La pavimentazione dei percorsi interni del nucleo principale deve esser mantenuta, in quanto elemento fondamentale della spazialità.

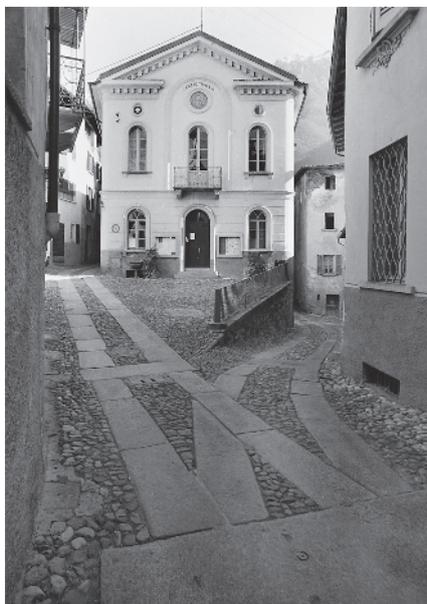
15 Casa comunale

E	1.0.1	Casa comunale con facciata a due piani, conclusa a frontone spezzato, decorata e con aperture ad arco, posta a spartistrada, dominante un vuoto; 1 ^a metà sec. XIX				×	A			15
E	1.0.2	Casa Groppi, dominante un vuoto, avancorpo semicircolare a due piani, portale con medaglione datato 1784 e 1831				×	A

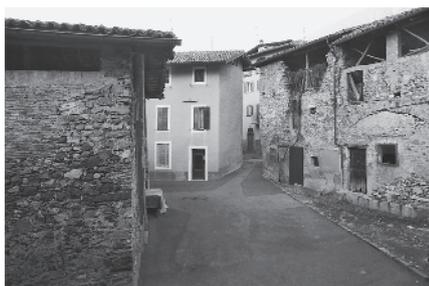
1.0.9	Complesso rurale con cortile interno asfaltato						o		20
	1.0.10	Edificio a due piani in pietra a vista, riattato						o		
	1.0.11	Edifici ristrutturati, modificazione delle aperture, aggiunta di balconi						o

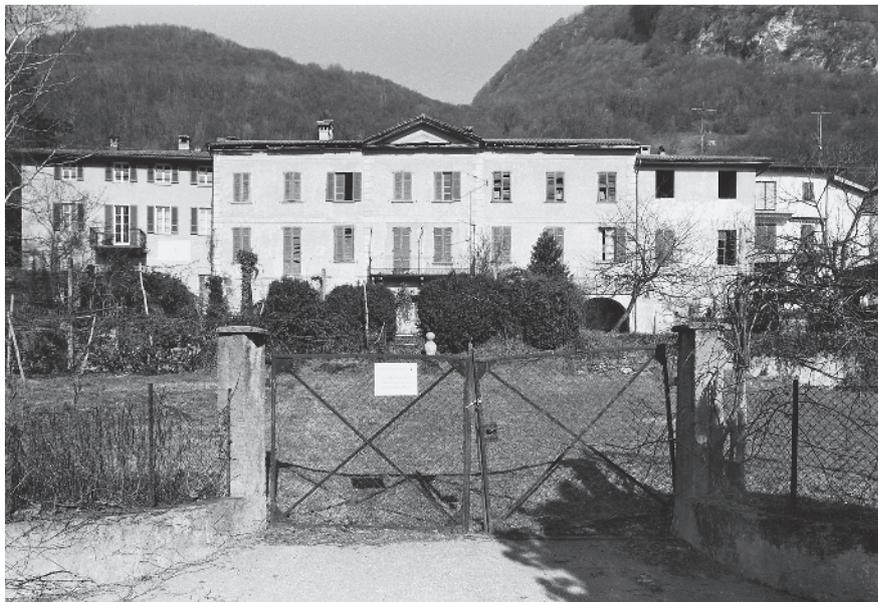
25 Margine meridionale

1.0.5	Dimora a tre piani, con torretta a quattro piani, aperture ad arco decorate da mattoni; a cavallo sec. XIX						o		26
	1.0.6	Edificio a otto assi e tre piani conclusi a falso timpano, giardino antistante						o		25

Un curato recupero di 1.0.6 accrescerebbe il valore del margine meridionale del nucleo principale.
