Villaggio

Russo

Comune di Onsernone, distretto di Locarno, Cantone Ticino

ISOS
Inventario degli insediamenti svizzeri da proteggere

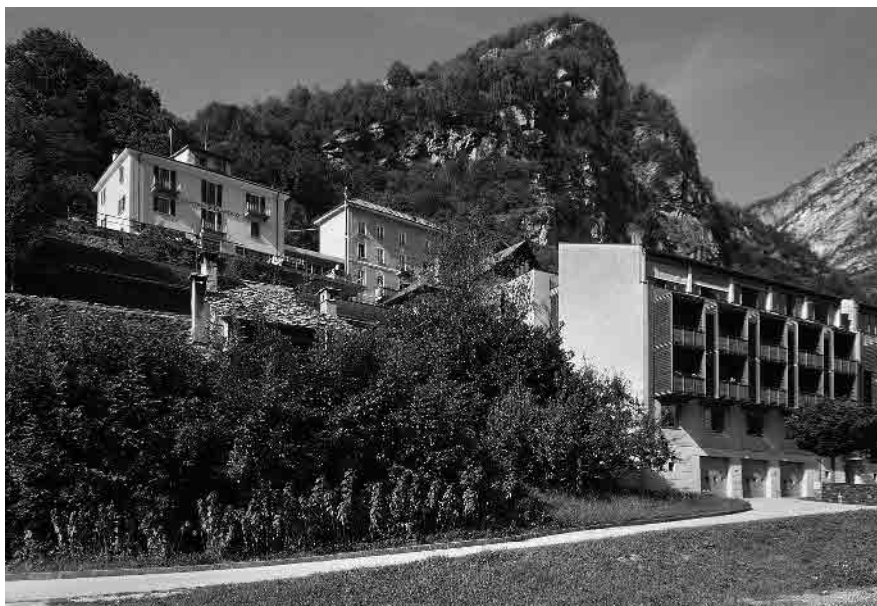
1 A destra il Centro sociale, in alto allineamento ottocentesco sulla cantonale

0.0.11	Camposanto a valle della strada						o		12
	0.0.12	Centro sociale Onsernonese, edificio a 3 piani, richiamante modi dell'architettura regionale; 1989 (arcch. Moro e Moro)						o		1

A valle della cantonale, in un contesto precedentemente rurale, in cui ancora sono presenti alcuni vecchi edifici abitativi e utilitari (I), grande peso ricopre il Centro sociale Onsernonese (0.0.12), realizzazione della fine degli anni '80 del secolo XX, cui fa riferimento un ampio piazzale asfaltato a parcheggio e di servizio per il Centro. La sua mole, per quanto in un linguaggio curato che richiama elementi dell'edilizia rurale regionale, alla vista da monte cela in parte la

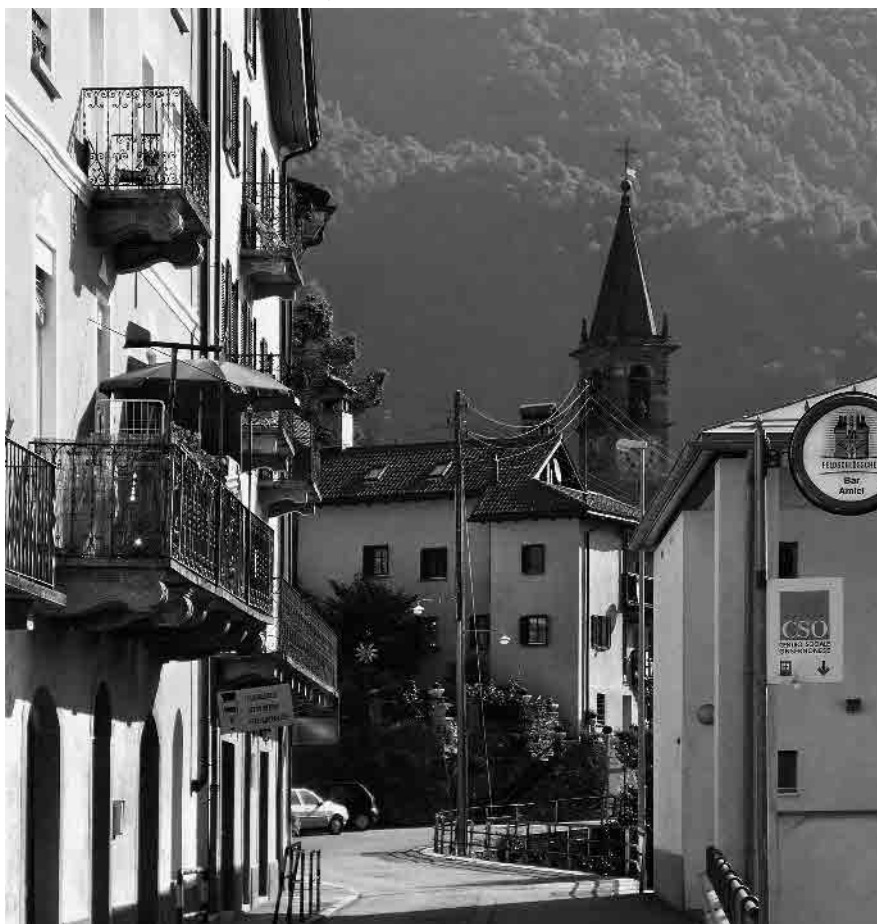
3 Tra nucleo secondario ottocentesco e nucleo principale

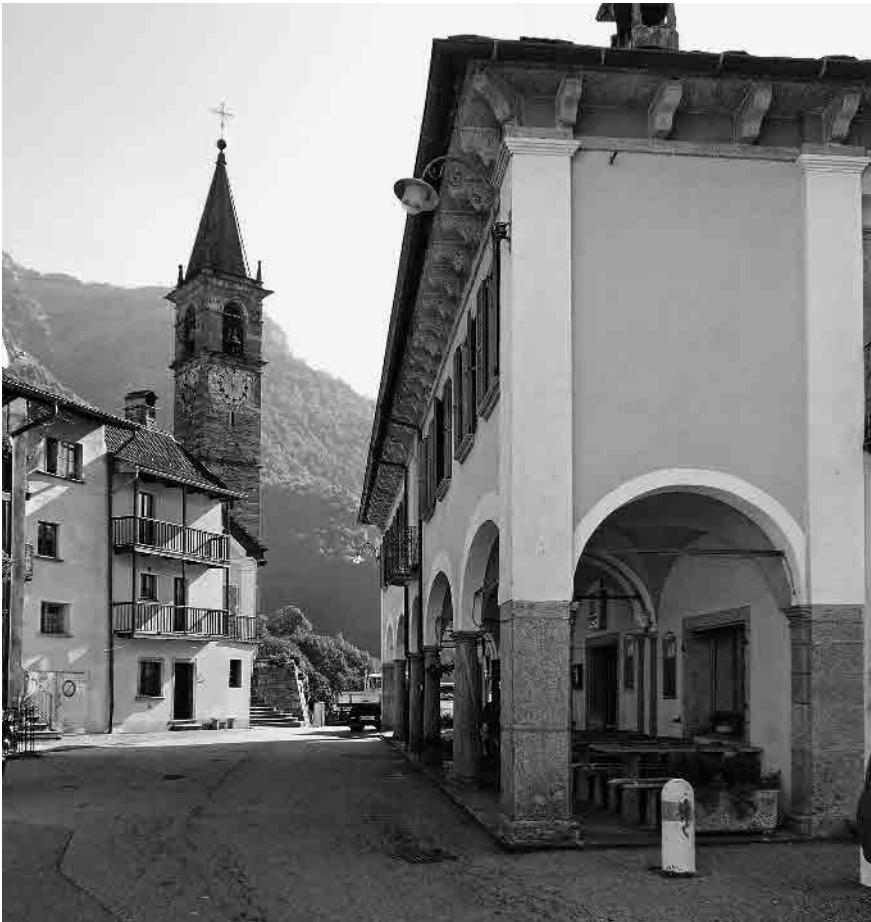
6 La settecentesca Casa Bezzola nella piazza principale

E	1.0.2	Casa Bezzola, porticato retto da colonne binate, oggi Posta e ristorante; sec. XVIII e aggiunta di corpo a terrazza a 3 piani verso valle				X	A	o		5, 6, 8, 9

La parte lungo strada con il vuoto risultante dall'ampliarsi della strada in corrispondenza della Casa Bezzola (1.0.2), con il suo prezioso porticato a cinque arcate, diventa principale spazio della piazza pubblica e la sua linearità si confronta con il fronte di edifici del lato opposto, meno regolare. Con il vuoto e in particolare con la Casa Bezzola, stabilisce un forte rapporto a distanza ravvicinata la chiesa parrocchiale (1.0.1) collocata su un piano superiore rispetto al percorso e che verso il vuoto affaccia la sua fronte e il campanile. Con la cappella un tempo ossario, il piccolo

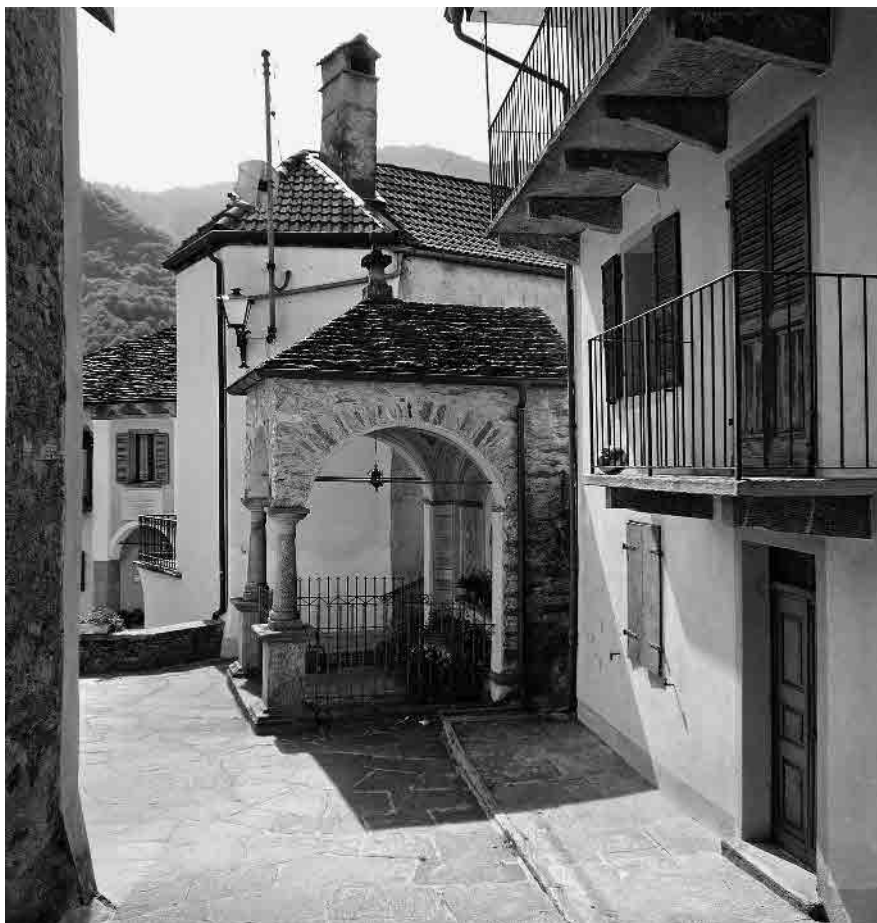
10 La piccola cappella, un tempo ossario

Tipo	Numero	Definizione	Categoria di rilievo	Qualità spaziali	Qualità storico arch.	Significato	Obiett. di salvaguardia	Elemento segnalato	Elemento perturbante	Foto
P	1	Nucleo abitativo principale in forte pendio, attraversato da percorso gradinato e con ampio spazio centrale accidentato; secc. XVII–XIX su basi precedenti	A	X	/	X	A			3–19
G	0.1	Palazzi, insieme lungo strada con prevalenza di edifici pubblici a 3, 4 piani con tratti cittadini; 2 ^a metà sec. XIX	A	/	/	X	A			1–4
I-Ci	I	Stretta fascia in pendio a valle della strada cantonale	ab			X	a			1
I-Ci	II	Area prativa e in parte alberata, in forte pendio, parzialmente terrazzata	a			X	a			
I-Or	III	Pendio prativo e boschivo, primo piano per l'edificazione storica	a			X	a			
I-Or	IV	Pendio boschivo di sfondo all'edificazione storica	a			X	a			13
E	1.0.1	Parrocchiale di S. Maria Assunta, su un terrazzo, citata nel 1365, ed ex ossario, campanile in muratura a vista; aggiunte nel sec. XVIII				X	A			10, 11, 14

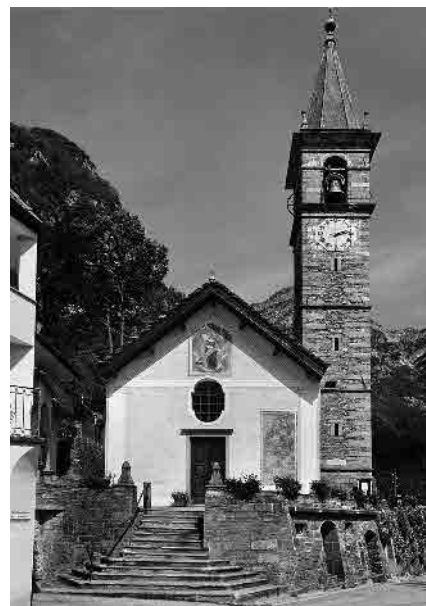
11 S. M. Assunta, sec. XIV

Dal punto di vista ecclesiastico apparteneva alla chiesa madre di Loco. Dato che il registro battesimale di Russo risale al 1656, si può presumere che la parrocchia risalga almeno a quella data. La chiesa parrocchiale di S. Maria Assunta (1.0.1), oggetto di ripetuti rifacimenti, risulta essere, dopo quella di S. Remigio a Loco, la più antica della valle, avendosene già notizia nel 1365.

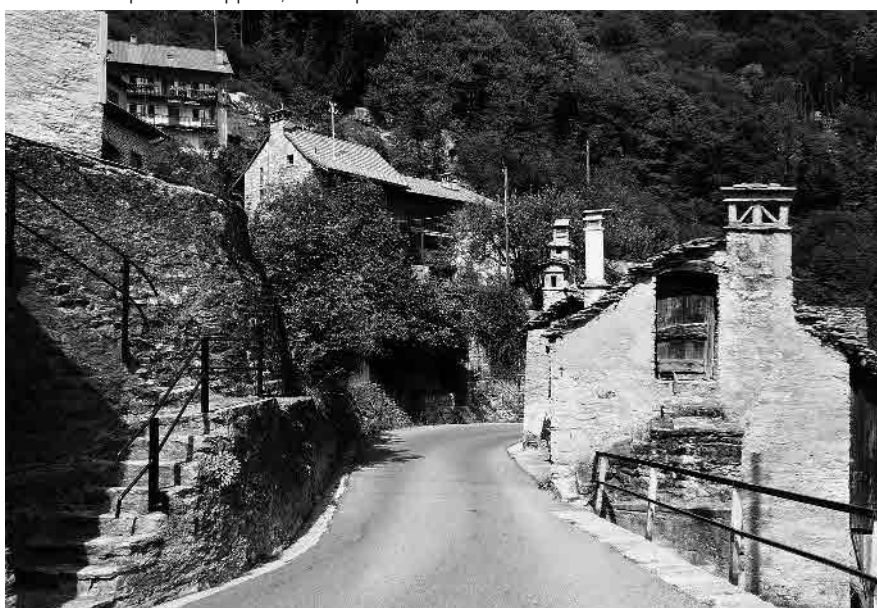
13 L'estremità orientale del nucleo principale

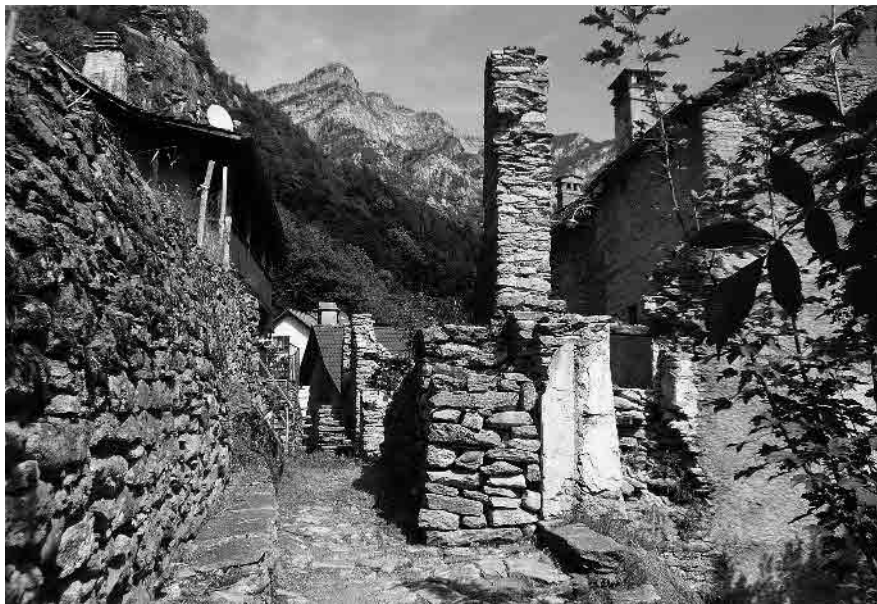
15 A monte della cantonale, nel centro del nucleo in pendio

1.0.4	Tre unità immobiliari sul piano della carrozzabile con notevoli trasformazioni, in forte contrasto con l'edificazione confinante						o		
	1.0.5	Vuoto centrale accidentato con rocce emergenti e muretti, attraversato da stretto percorso gradinato, che si continua con sentieri (vedi a. 0.0.5)						o		15, 16

Fatto spaziale principale interno al nucleo è la presenza di uno spazio accidentato, anch'esso distribuito su alcuni gradini del ripido pendio, entro il quale l'unica disciplina è fornita dal percorso principale (1.0.5) – poco più che un sentiero – che deve adattarsi alla pendenza con la gradinatura e con frequenti cambiamenti di direzione imposti dall'asperità del terreno, dalla presenza di rocce affioranti, da pareti di case e resti di demolizioni. Importante accento edilizio al centro è una dimora (1.0.3), probabilmente risalente ai secoli XVII o XVIII ma con interventi nel secolo XIX e più recenti, che si impianta in stretta adesione al terreno. Il percorso prende avvio subito a monte della chiesa, definito da muri in conci a vista di recinzione alle pertinenze delle case e dalle case stesse. Frequenti le rocce affioranti sfruttate sia per la costruzione di muri di recinzione sia di pareti delle case. Al culmine dell'insieme piega in due rami divergenti per la campagna (0.0.5).

Il vuoto (1.0.5) entro il nucleo principale deve mantenere il suo carattere di ambiente naturale non disciplinato, con le sue emergenze naturali.

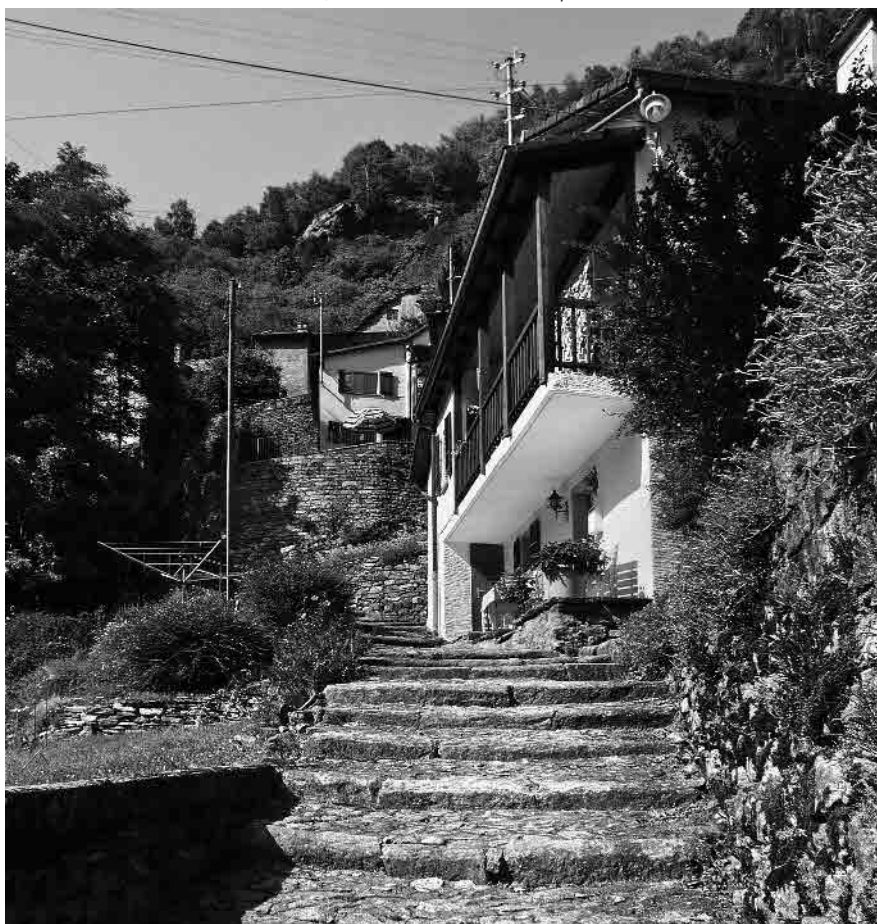
17 Il percorso gradinato contorna a est il nucleo principale per tutta la sua estensione

0.0.13	Costruzioni recenti sugli spazi verdi di cornice all'edificazione storica						o		
	0.0.14	Modesti edifici abitativi in pendio, con scarsa visibilità da valle						o		17
