Sala Capriasca

Comune di Capriasca, distretto di Lugano, Cantone Ticino

ISOS
Ortsbilder®

ISOS
Inventario degli insediamenti svizzeri da
proteggere

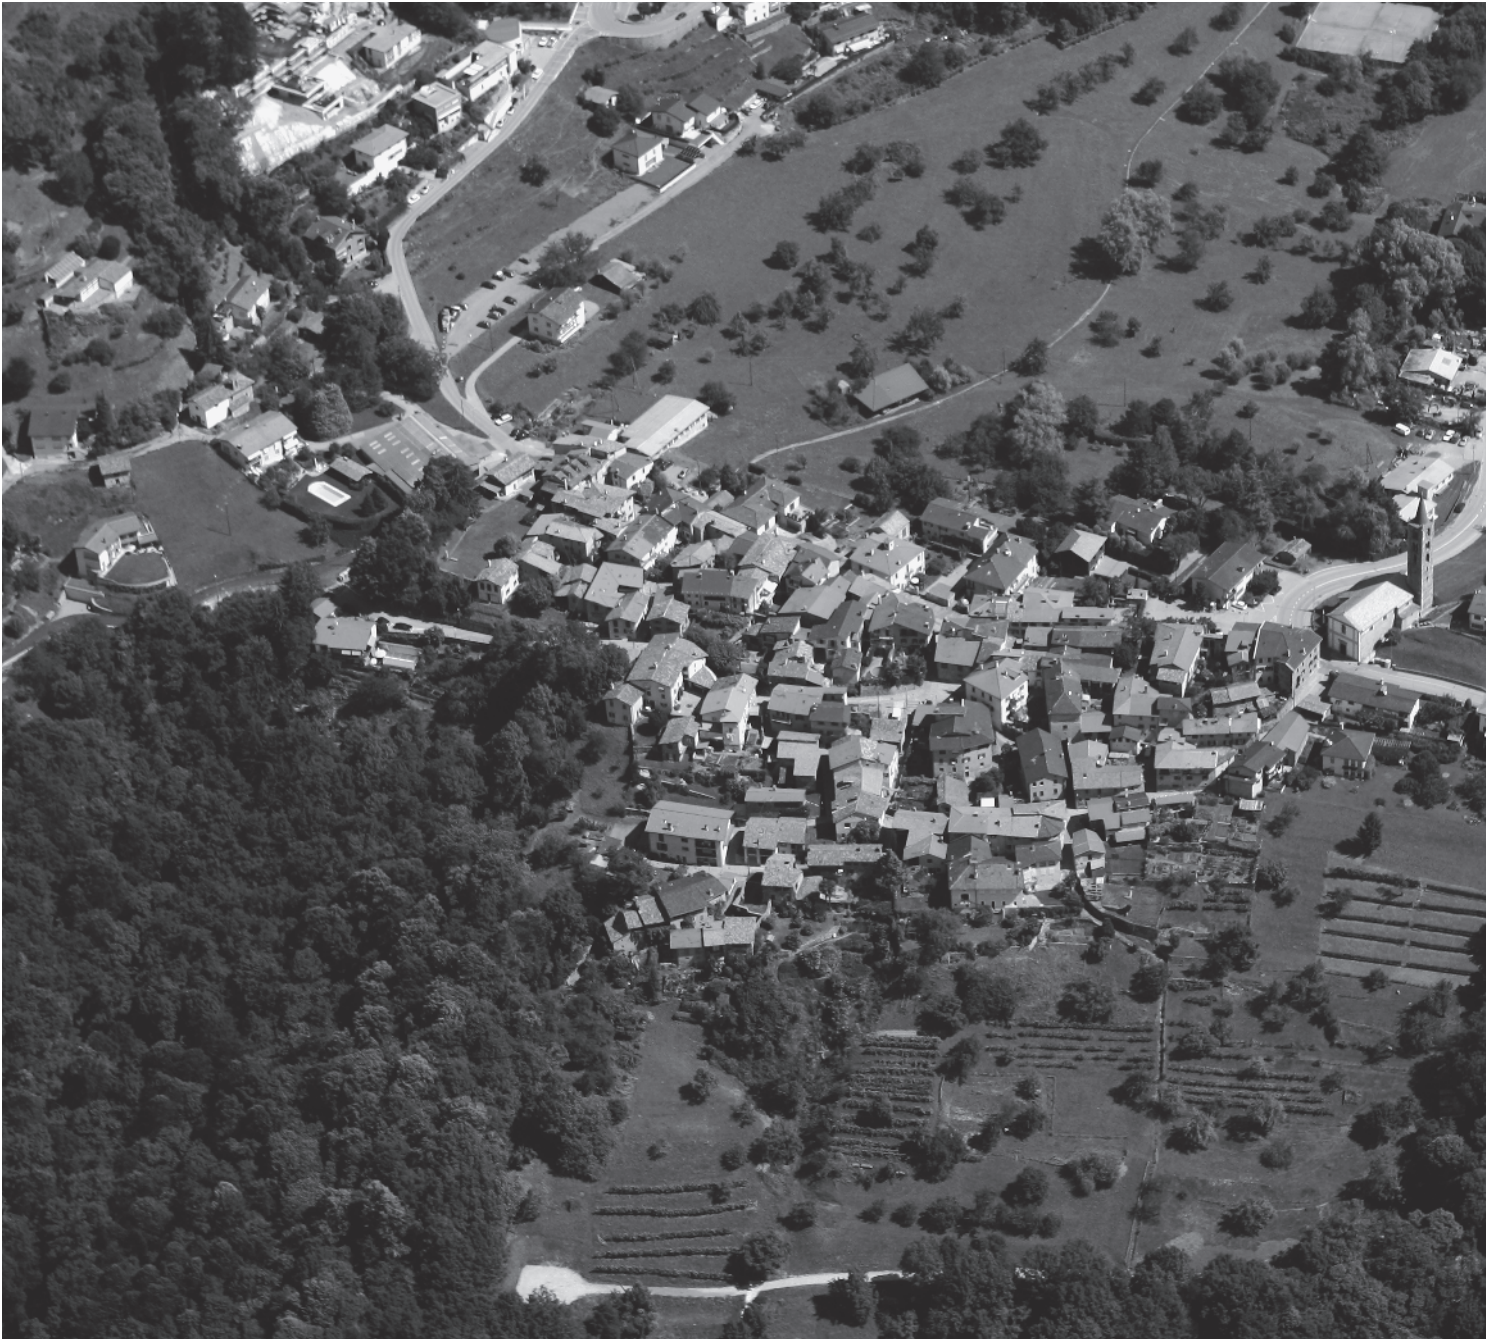
Foto aerea Bruno Pellandini 2004, © Ufficio per l'ISOS, Zurigo

Ai piedi del monte Bigorio, Sala fu residenza signorile longobarda. Di una cinta muraria si indovina ancora l'esistenza. Persistono dettagli di epoca medievale in singoli edifici e nella spazialità. La parrocchiale, elevata sul resto dell'edificazione, si pone in un rapporto a vista privilegiato con quella di Vaglio.

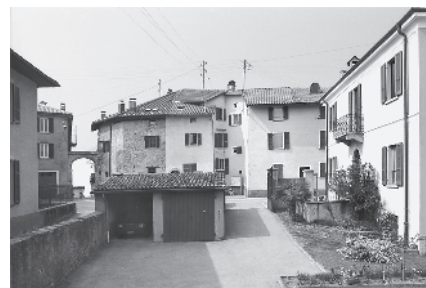
3

1.0.1	Strada principale del nucleo, in piano, in continuazione con la strada del versante orientale della valle del Vedeggio						o		1,4
	1.0.2	Slargo a piazzetta con due palazzine ottocentesche entro giardino cintato; una, cancelleria comunale						o		3,4

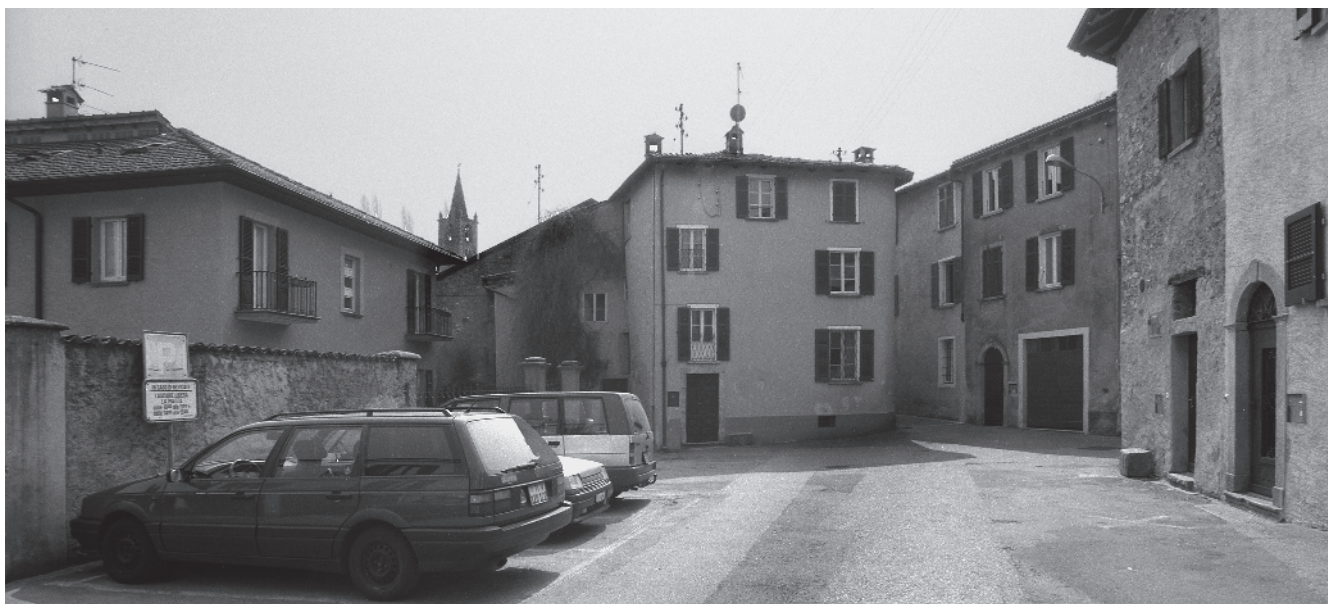
4 Piazzetta principale lungo il percorso di attraversamento principale

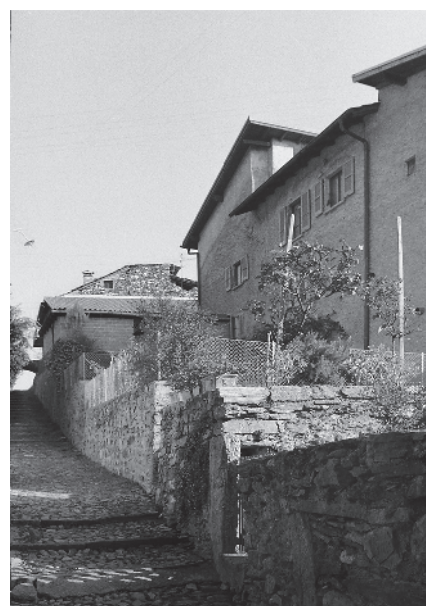
1.0.3	Percorso trasversale alle curve di livello, in parte gradinato, con vuoto acciottolato con fontana, definito da edifici in parte riattati						o		6

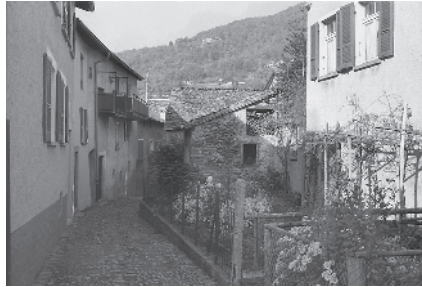
8

1.0.4	Stretto percorso acciottolato in lieve pendenza, parallelo alle curve di livello						o		8,11
	1.0.5	Edifici riattati, in parte modificati da aggiunte di volumi, balconi o trasformazioni delle aperture						o

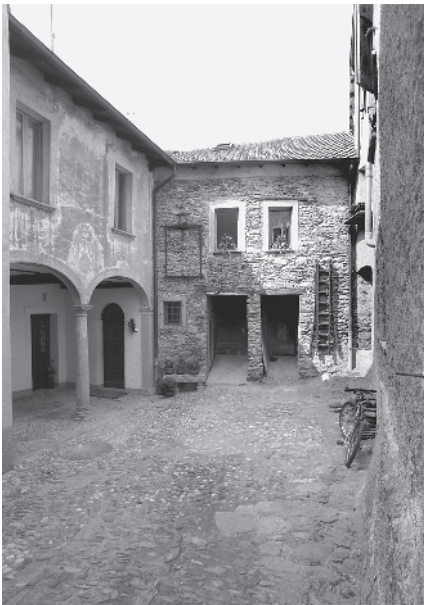
9 Cortile interno

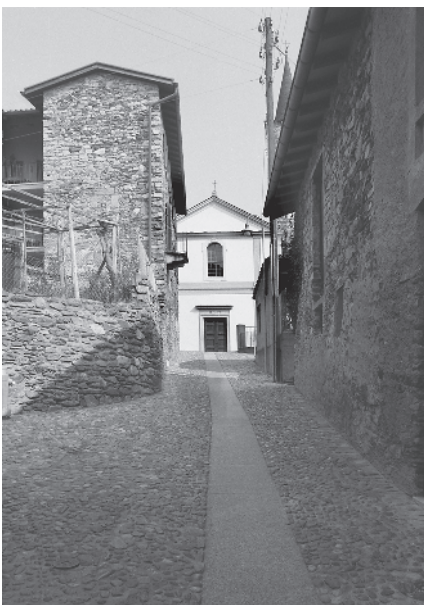
11 Parrocchiale, secc. XVI-XVII

0.0.10	Edifici abitativi costruiti in posizione irrispettosa per la parrocchiale, 2ª metà sec. XX						o		12
E	0.0.11	Chiesa parrocchiale di S. Antonio Abate, sulla cima di un poggio, dominante l'insediamento; origine tardomedievale, ricostruzione dei secc. XV-XVI				X	A			11,12
E	0.0.12	Cimitero ai piedi del promontorio con la chiesa; sec. XIX, ampliato				X	A	o

Mentre il territorio del resto del comune dipende ecclesiasticamente dalla parrocchia di Tesserete, la località di Sala fa capo alla propria chiesa parrocchiale di S. Antonio Abate (0.0.11). L'edificio viene citato per la prima volta nel 1413, allorché assunse la gestione autonoma del proprio patrimonio. Ma le sue origini risalgono a epoca precedente e, inizialmente, in accordo con la sua funzione di chiesa battesimale, era consacrato a S. Giovanni Battista. L'edificio fu rinnovato nel XV e nel XVI secolo. L'alto campanile dalla copertura conica, presenta agli ultimi due livelli bifore del Romanico.

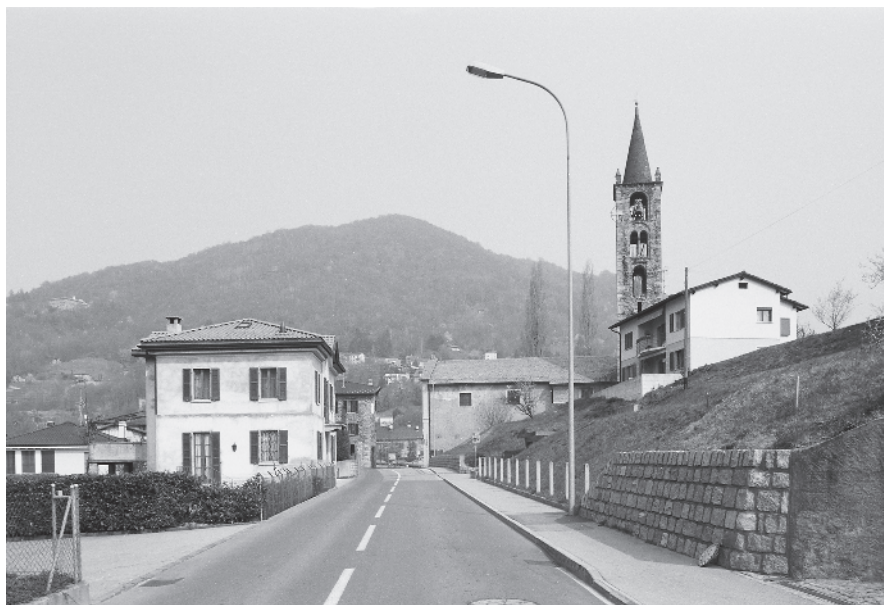
12 Accesso da sud, recente abitazione concorrente con la parrocchiale

1.0.6	Radicali trasformazioni di edifici tradizionali						o		
	0.0.7	Allineamento di palazzine a tre piani coperte a quattro falde, lungo la strada di accesso all'abitato; a cavallo del sec. XIX						o		12

L'accesso all'abitato a sud è marcato dal volume della chiesa parrocchiale, dominante sul resto dell'edificazione grazie alla sua posizione su un rialzo del terreno (III), in parte occupato, negli ultimi decenni, da edifici abitativi; più in basso, distanziato, il cimitero (0.0.12). Fa conto notare che, come si riscontra spesso, gli edifici tra fine Ottocento e inizio Novecento curano il loro insediarsi con particolare attenzione alla relazione con il preesistente, in particolare collocandosi a rispettosa distanza dalla chiesa e non interferendo nella relazione di essa con il resto dell'edificazione (0.0.7); ciò che invece non succede, di solito, per gli edifici della seconda metà del Novecento (0.0.10) insensibili, nel loro insediarsi, a ogni tipo di attenzione per il contesto, in questo caso degradando in maniera forte la relazione tra chiesa e resto del nucleo e interferendo pesantemente sulla vista sulla chiesa stessa.
