**Someo**

Comune di Maggia, distretto di Vallemaggia, Cantone Ticino

ISOS  
Inventario degli insediamenti svizzeri da  
proteggere

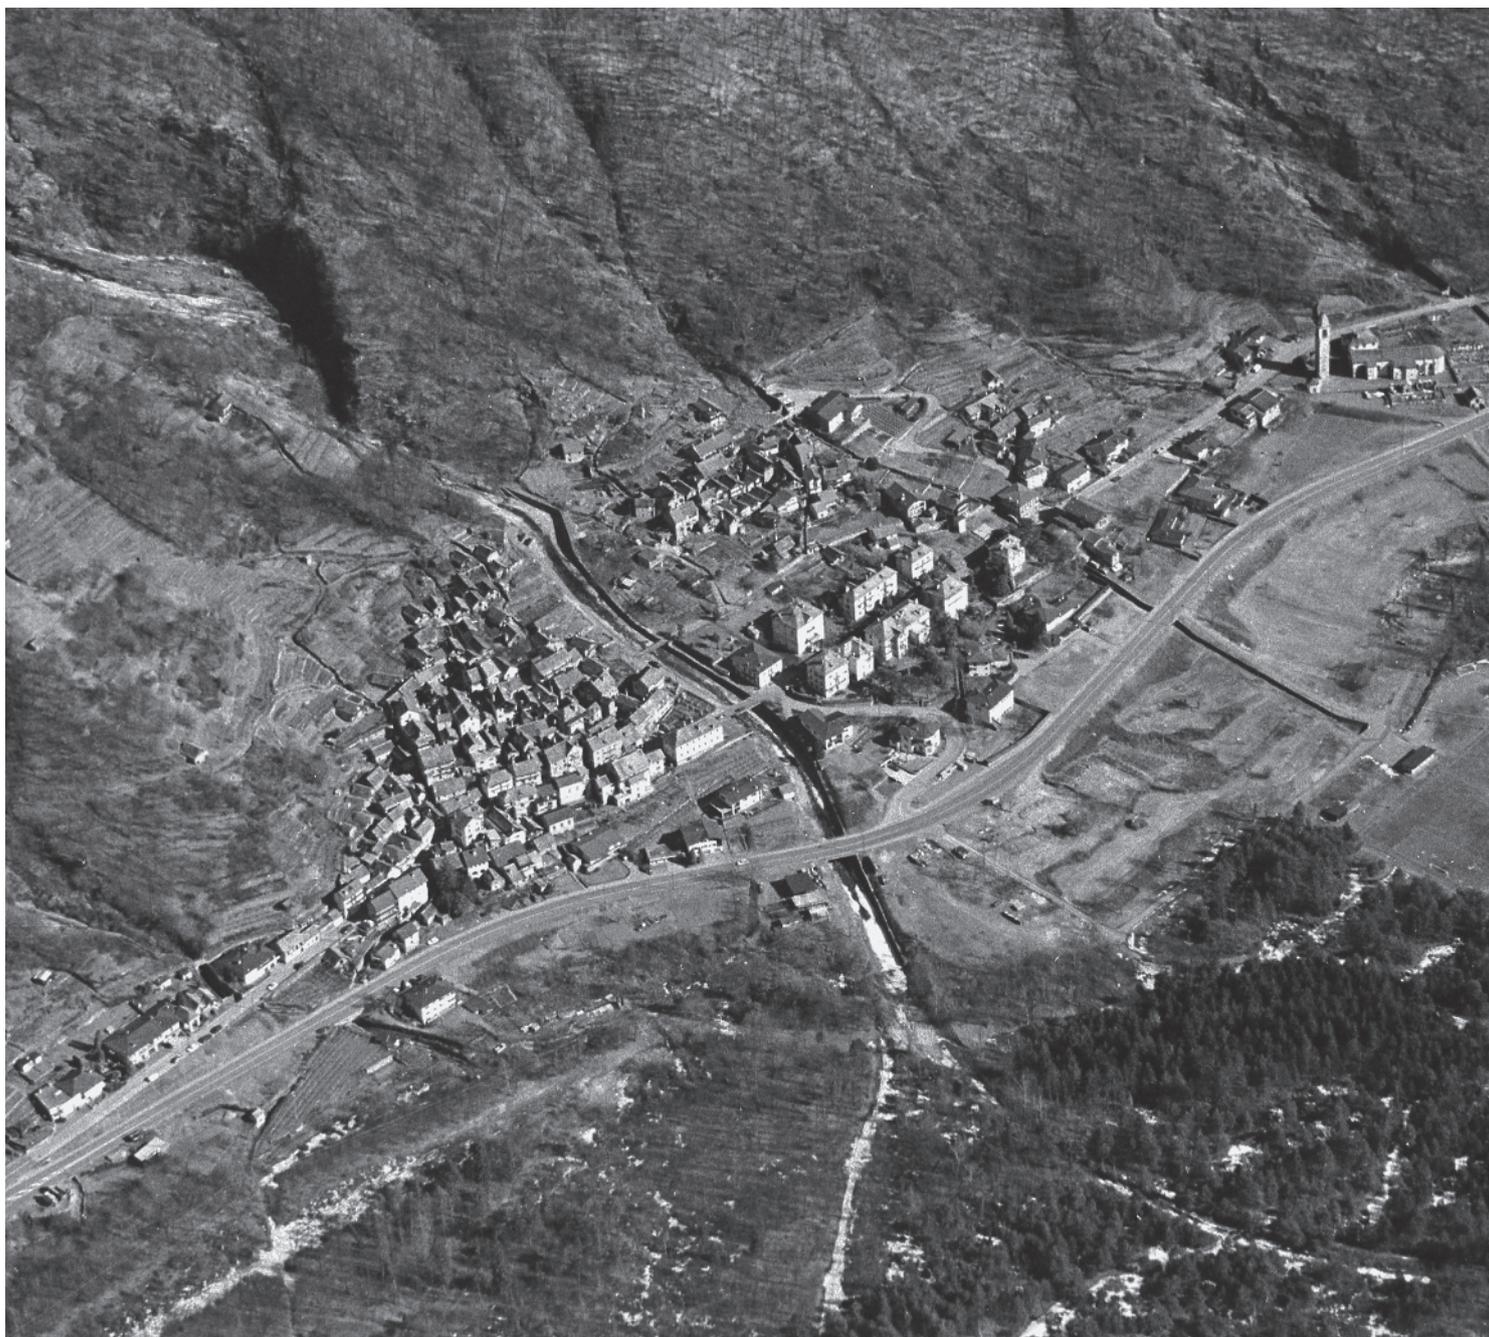
Foto aerea Bruno Pellandini 1999, © Ufficio per l'ISOS, Zurigo

In Someo i vecchi nuclei rurali si pongono in pendenza, a monte della strada di attraversamento, separati da incisioni di riali: ad essi si contrappone l'antica edificazione a livello della strada riattata nel secolo XIX e il quartiere lungostrada delle 'Ville' realizzate a cavallo tra Ottocento e Novecento.

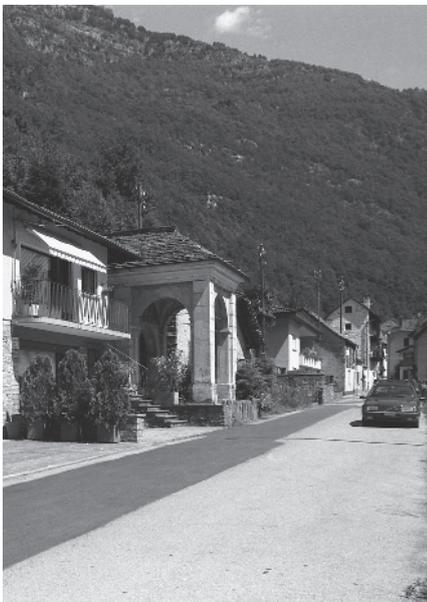
1 Accesso da ovest

0.0.21	Edificio abitativo e laboratorio meccanico; ca. 1950						o		
	0.0.22	Tracciato della strada cantonale; ultimo quarto sec. XX						o		
	0.0.23	Riali						o		
E	0.0.24	Aggregato rurale, abitativo utilitario con volume particolarmente rappresentativo di tipo locale, con loggia e portico				×	<b>A</b>	o		
E	0.0.25	Cappella affrescata, marcante l'ingresso al villaggio, modesto pendant alla chiesa parrocchiale; 1850				×	<b>A</b>			1

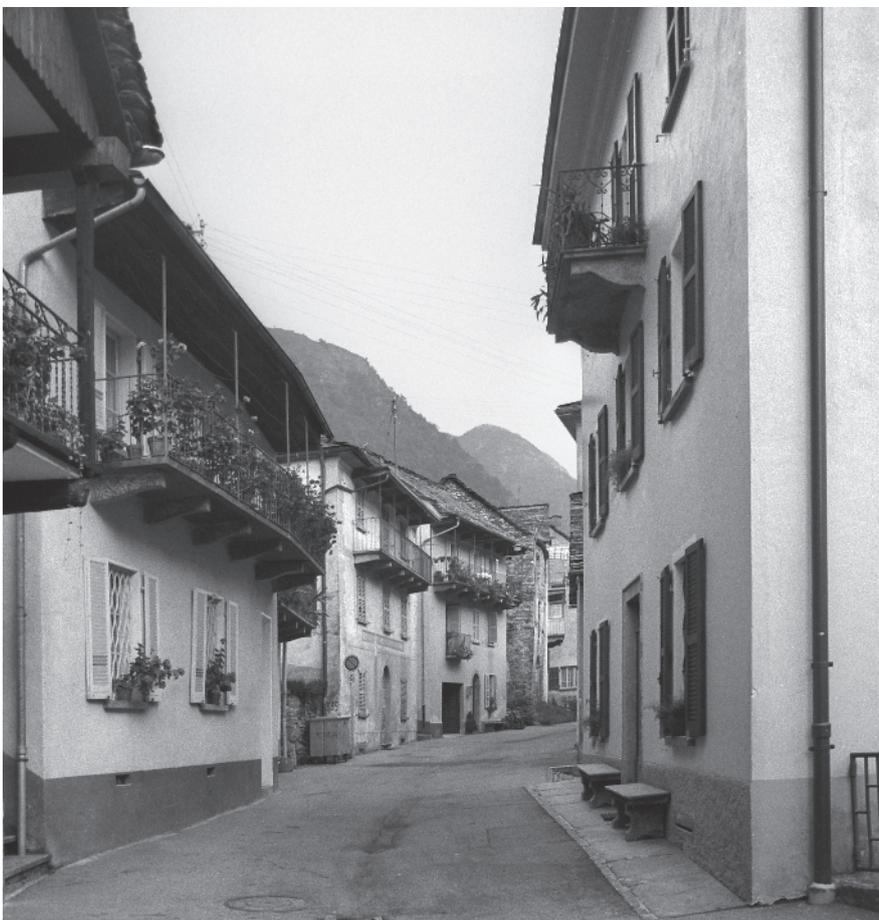
3 Via principale di attraversamento

1.0.1	Edifici rurali a definizione del percorso principale, fronti in parte caratterizzate dal sec. XIX, perlopiù su sostanza precedente						o		2–5, 12
E	1.0.2	Municipio, edificio a sette assi e due piani, coperto a quattro falde; 2ª metà sec. XIX				X	A			12

Ripensare la pavimentazione del fondo stradale del percorso principale di attraversamento in modo da rendere meglio la relazione tra percorso e edifici che lo definiscono.

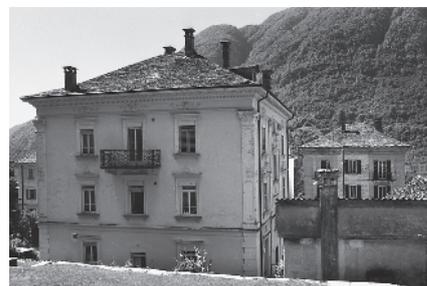
1.0.4	Principale percorso trasversale alle curve di livello, in parte gradinato							o	
	1.0.5	Vuoto definito da fronti rurali							o	
E	0.1.6	Dimora di maggior prestigio entro ampio giardino, ricche decorazioni a stucco, oggi casa di cura; 2ª metà sec. XIX				X	A			14

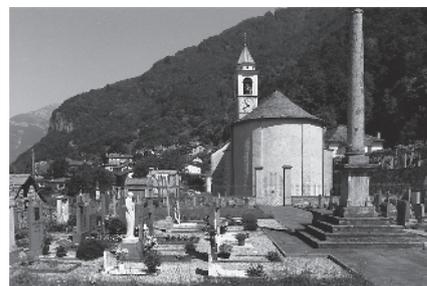
21 Parocchiale e cimitero

0.1.7	Modesto edificio abitativo inserito nell'allineamento di edifici di prestigio							o	
E	0.2.8	Parrocchiale di S. Eustachio datata 1536, protiro del sec. XVIII riccamente decorato, torre campanaria, ossario e camposanto comunale con alto cippo cimiteriale				X	A			20–23
E	0.2.9	Camposanto degli emigrati; fine sec. XIX				X	A			21
