#### Villaggio

## Sonvico

Comune di Sonvico, distretto di Lugano, Cantone Ticino

ISOS  
Inventario degli insediamenti svizzeri da  
proteggere

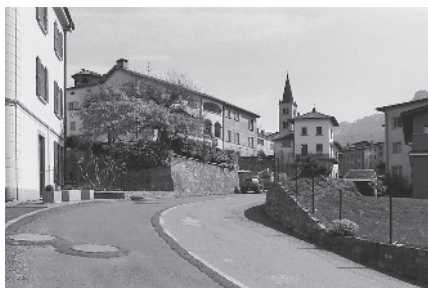
| Tipo | Numero | Definizione | Categoria di rilievo | Qualità spaziali | Qualità storico arch. | Significato | Obiett. di salvaguardia | Elemento segnalato | Elemento perturbante | Foto |
|---|---|---|---|---|---|---|---|---|---|---|
| E | 1.0.1 | Parrocchiale di S. G. Battista, orientata, lato a valle porticato, 1375, trasformata nel 1404 e nel 1600; restauri nei secc. XVIII e XIX | | | | × | A | | | 1 |

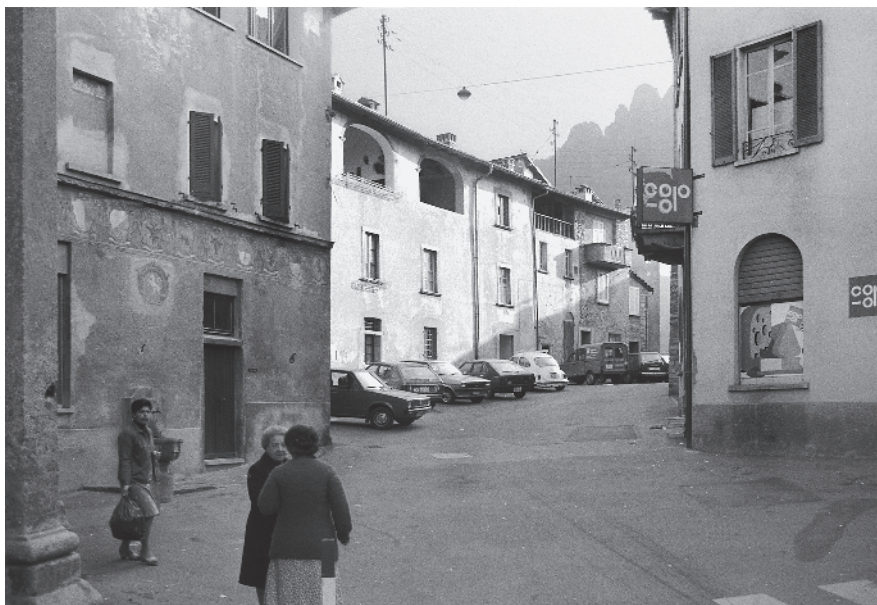
5 Vuoto allungato, piazza principale del villaggio

| Tipo | Numero | Definizione | Categoria di rilievo | Qualità spaziali | Qualità storico arch. | Significato | Obiett. di salvaguardia | Elemento segnalato | Elemento perturbante | Foto |
|---|---|---|---|---|---|---|---|---|---|---|
| | 1.0.6 | Vuoto pubblico principale allungato con nicchie spaziali laterali | | | | | | o | | 4,5,7 |

La piazza allungata (1.0.6), vuoto principale del villaggio, si caratterizza come tale per l'ampiezza e la coerente definizione ad opera di edifici non di grande prestigio, ma abbastanza omogenei – edifici abitativi

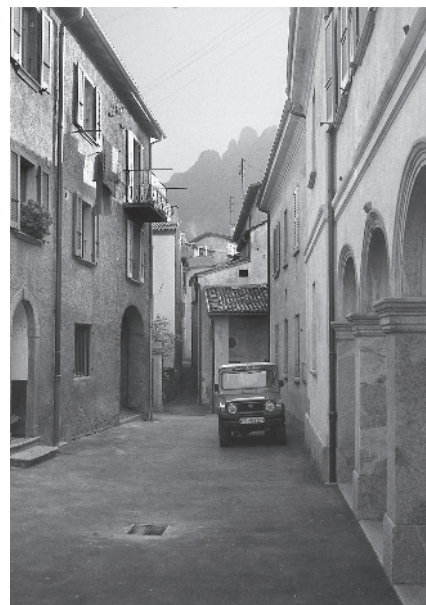
6 A destra il portico della Casa com.

| Tipo | Numero | Definizione | Categoria di rilievo | Qualità spaziali | Qualità storico arch. | Significato | Obiett. di salvaguardia | Elemento segnalato | Elemento perturbante | Foto |
|---|---|---|---|---|---|---|---|---|---|---|
| | 1.0.4 | Casa comunale con portico ad archi verso monte; fronte a valle parzialmente riattata | | | | | | o | | 6 |

Rappresentata solo episodicamente all'interno di questo nucleo l'epoca a cavallo del secolo XIX e, per lo più, come travestimenti di sostanza precedente e rifacimenti pressoché totali di pochi edifici. Carattere di tale epoca si riscontra nell'edificio del Comune che mostra verso monte una facciata a cinque assi con i tre centrali del piano terra porticati. Sul lato a monte, ma sfasato verso ovest, particolare per la sua unicità tipologica all'interno del nucleo, un edificio liberty, quasi palazzetto (1.0.8), datato 1902. Dei tre assi quello centrale è concluso a timpano con una piccola loggia. Balconcini agli assi estremi e balconi su due assi centrali riducono drasticamente il già angusto spazio stradale.

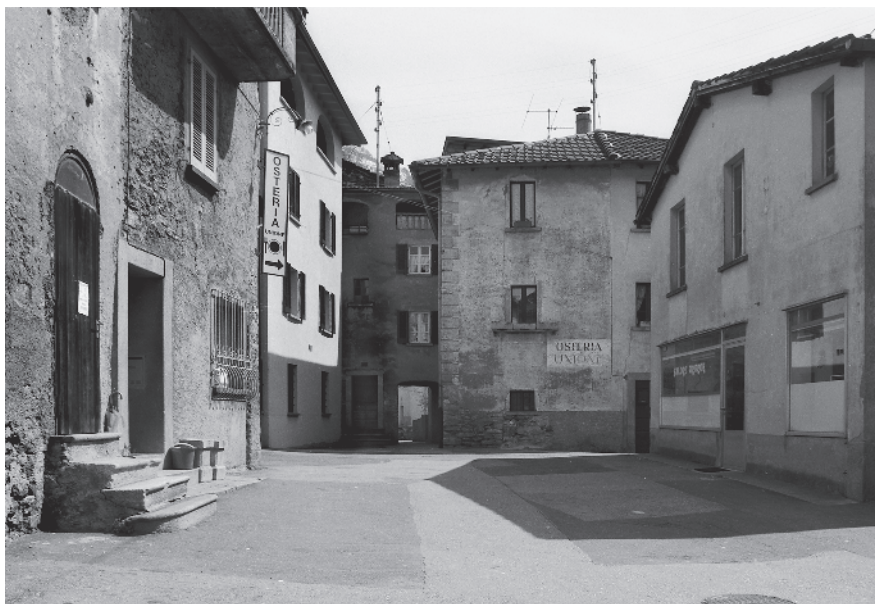
7 Lato orientale del vuoto principale

| Tipo | Numero | Definizione | Categoria di rilievo | Qualità spaziali | Qualità storico arch. | Significato | Obiett. di salvaguardia | Elemento segnalato | Elemento perturbante | Foto |
|---|---|---|---|---|---|---|---|---|---|---|
| | 1.0.11 | Esercizio commerciale con aperture eccessive sul vuoto principale | | | | | | o | | 7 |

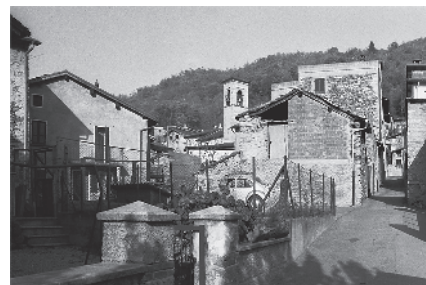
| Tipo | Numero | Definizione | Categoria di rilievo | Qualità spaziali | Qualità storico arch. | Significato | Obiett. di salvaguardia | Elemento segnalato | Elemento perturbante | Foto |
|---|---|---|---|---|---|---|---|---|---|---|
| E | 1.0.2 | Cappella della Confraternita di S. Pietro; aula con piazzetta antistante elevata rispetto alla strada; tardo medievale, trasformata nel 1860 | | | | × | A | | | 8 |
| | 1.0.7 | Percorso di definizione del margine orientale del nucleo, parte di antico collegamento con Villa Luganese | | | | | | o | | 8 |

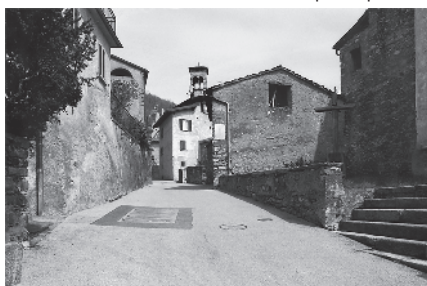
9 La via principale

| Tipo | Numero | Definizione | Categoria di rilievo | Qualità spaziali | Qualità storico arch. | Significato | Obiett. di salvaguardia | Elemento segnalato | Elemento perturbante | Foto |
|---|---|---|---|---|---|---|---|---|---|---|
| | 1.0.5 | Percorso interno principale, in pendenza, collegante tre edifici ecclesiastici, parte del vecchio tracciato di attraversamento della valle | | | | | | o | | 9–12 |

Il percorso principale doveva essere già definito come tale in epoca medievale o, perlomeno, all'inizio del secolo XVII, epoca di realizzazione della cappella di Loreto (1.0.3) che si aggiungeva agli altri due edifici ecclesiastici già vertenti su tale percorso. È soprattutto la relazione più o meno diretta di tali edifici col percorso a conferirgli preminenza gerarchica; preminenza ribadita dalle numerose insegne a ricordo di attività pubbliche, quali macelleria, osteria, torchio delle noci, concentrate lungo di esso. Ma accanto a questo aspetto di via principale, con qualche vagheggiamento cittadino, numerose sono le tracce della quotidianità rurale, evidenti, per esempio, in un ambiente ad alta densità di edifici arcaici utilitari con un cortile col fondo erbato, in stato di deciso abbandono, subito alle spalle della cappella di San Pietro; uno di essi si giustappone addirittura all'edificio sacro.

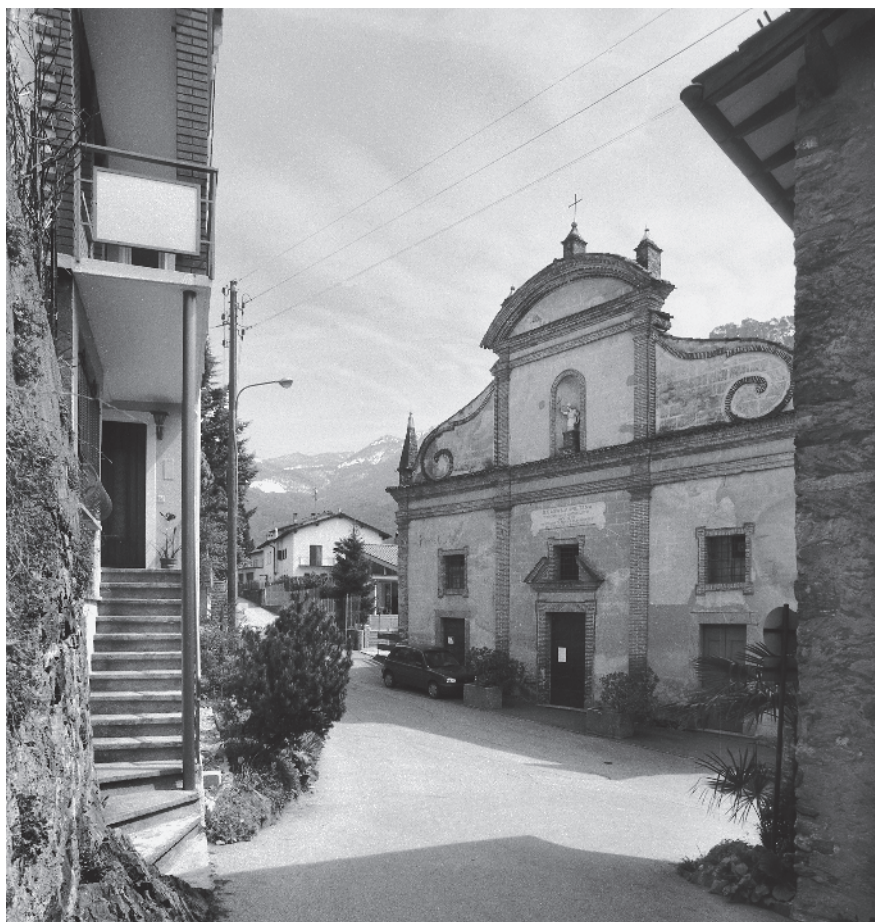
12 La facciata barocca di S. Maria di Loreto del 1636

| Tipo | Numero | Definizione | Categoria di rilievo | Qualità spaziali | Qualità storico arch. | Significato | Obiett. di salvaguardia | Elemento segnalato | Elemento perturbante | Foto |
|---|---|---|---|---|---|---|---|---|---|---|
| E | 1.0.3 | S. Maria di Loreto, facciata barocca a tre assi divisi da lesene in risalto in cotto, conclusa a frontone tondo e volute; 1636, rinnovata 1920 | | | | × | A | | | 12 |

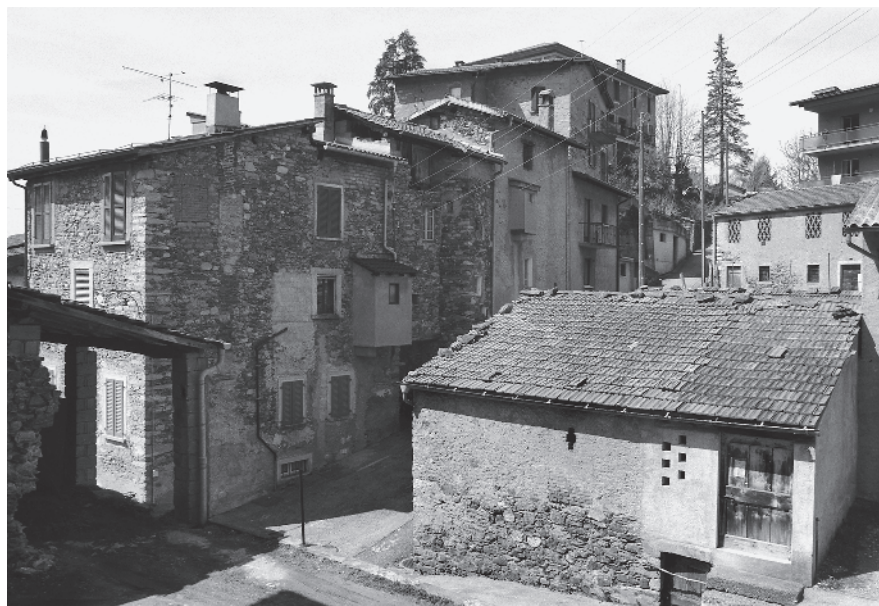
13 Edificazione abitativa e utilitaria

Mantenere la leggibilità dell'accostamento di edificio abitativo e utilitario.

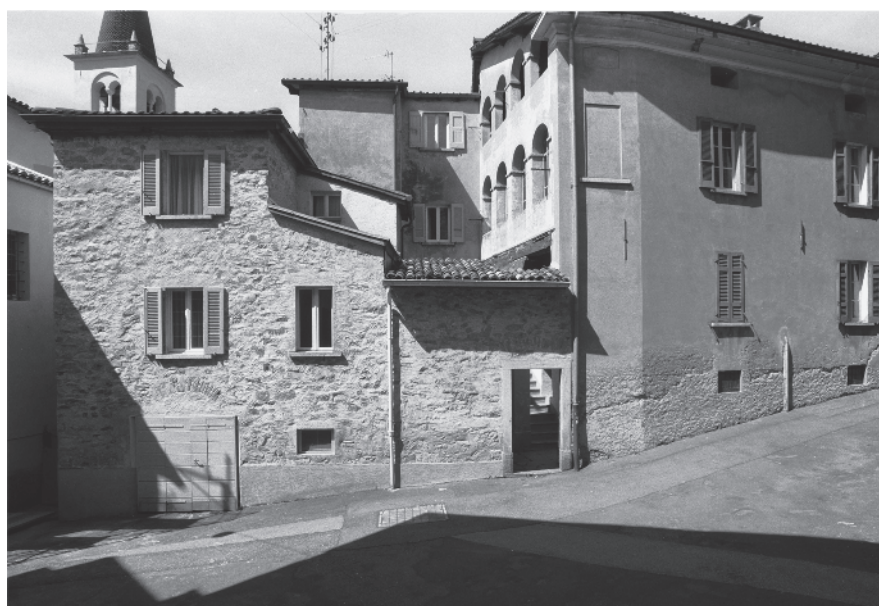
17 Vecchia sostanza e riattamenti

Nel nucleo abitativo principale (1) ogni progetto di ristrutturazione va esaminato con la massima cura allo scopo di salvaguardare la sostanza edilizia storica, ancora abbastanza intatta, e di preservarne l'uniformità cromatica e di atmosfera.

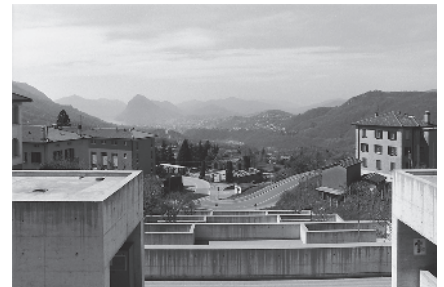
| Tipo | Numero | Definizione | Categoria di rilievo | Qualità spaziali | Qualità storico arch. | Significato | Obiett. di salvaguardia | Elemento segnalato | Elemento perturbante | Foto |
|---|---|---|---|---|---|---|---|---|---|---|
| | 2.0.16 | Parcheggio e sala polivalente, a cubi digradanti e piazzale; anni '90 del sec. XX | | | | | | o | | 23 |

La vista da sud che un tempo metteva in felice evidenza la chiesa parrocchiale con il suo porticato, è oggi in parte impedita dal nuovo parcheggio a corpi a parallelepipedo, disposti a gradoni (2.0.16); e, se da un lato, con tale disposizione si mette in atto un tentativo di rispetto della gradinatura del pendio e di attenuare l'impatto volumetrico, dall'altro, tali accorgimenti non impediscono che la vista sulla chiesa sia sminuita e che venga celata la sua base d'impianto sul terreno. La vista da distanza, comunque, fornisce ancora un'immagine di notevole grandiosità della situazione del villaggio entro un ampio scenario naturale di grande valore.

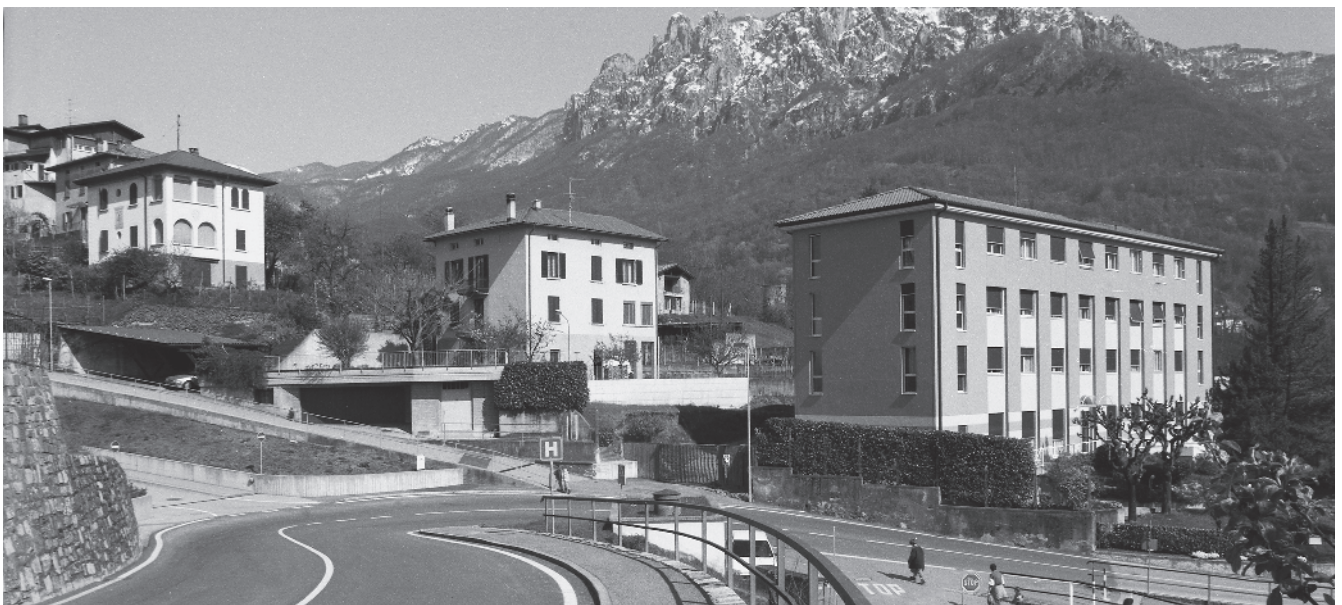
24 Dimore nel nucleo secondario e padiglione della casa di cura

| Tipo | Numero | Definizione | Categoria di rilievo | Qualità spaziali | Qualità storico arch. | Significato | Obiett. di salvaguardia | Elemento segnalato | Elemento perturbante | Foto |
|---|---|---|---|---|---|---|---|---|---|---|
| E | 2.0.12 | Dimore di prestigio con copertura a piramide, circondate da spazi verdi; fine sec. XIX | | | | × | A | | | 22–24 |
| E | 2.0.13 | Casa di cura entro parco, a quattro piani con corpo centrale aggettante a tre assi, con portale e balconcino; fine sec. XIX e ali aggiunte | | | | × | A | o | | 24 |
