Sornico

Comune di Lavizzara, distretto di Vallemaggia, Cantone Ticino

ISOS
Inventario degli insediamenti svizzeri da proteggere

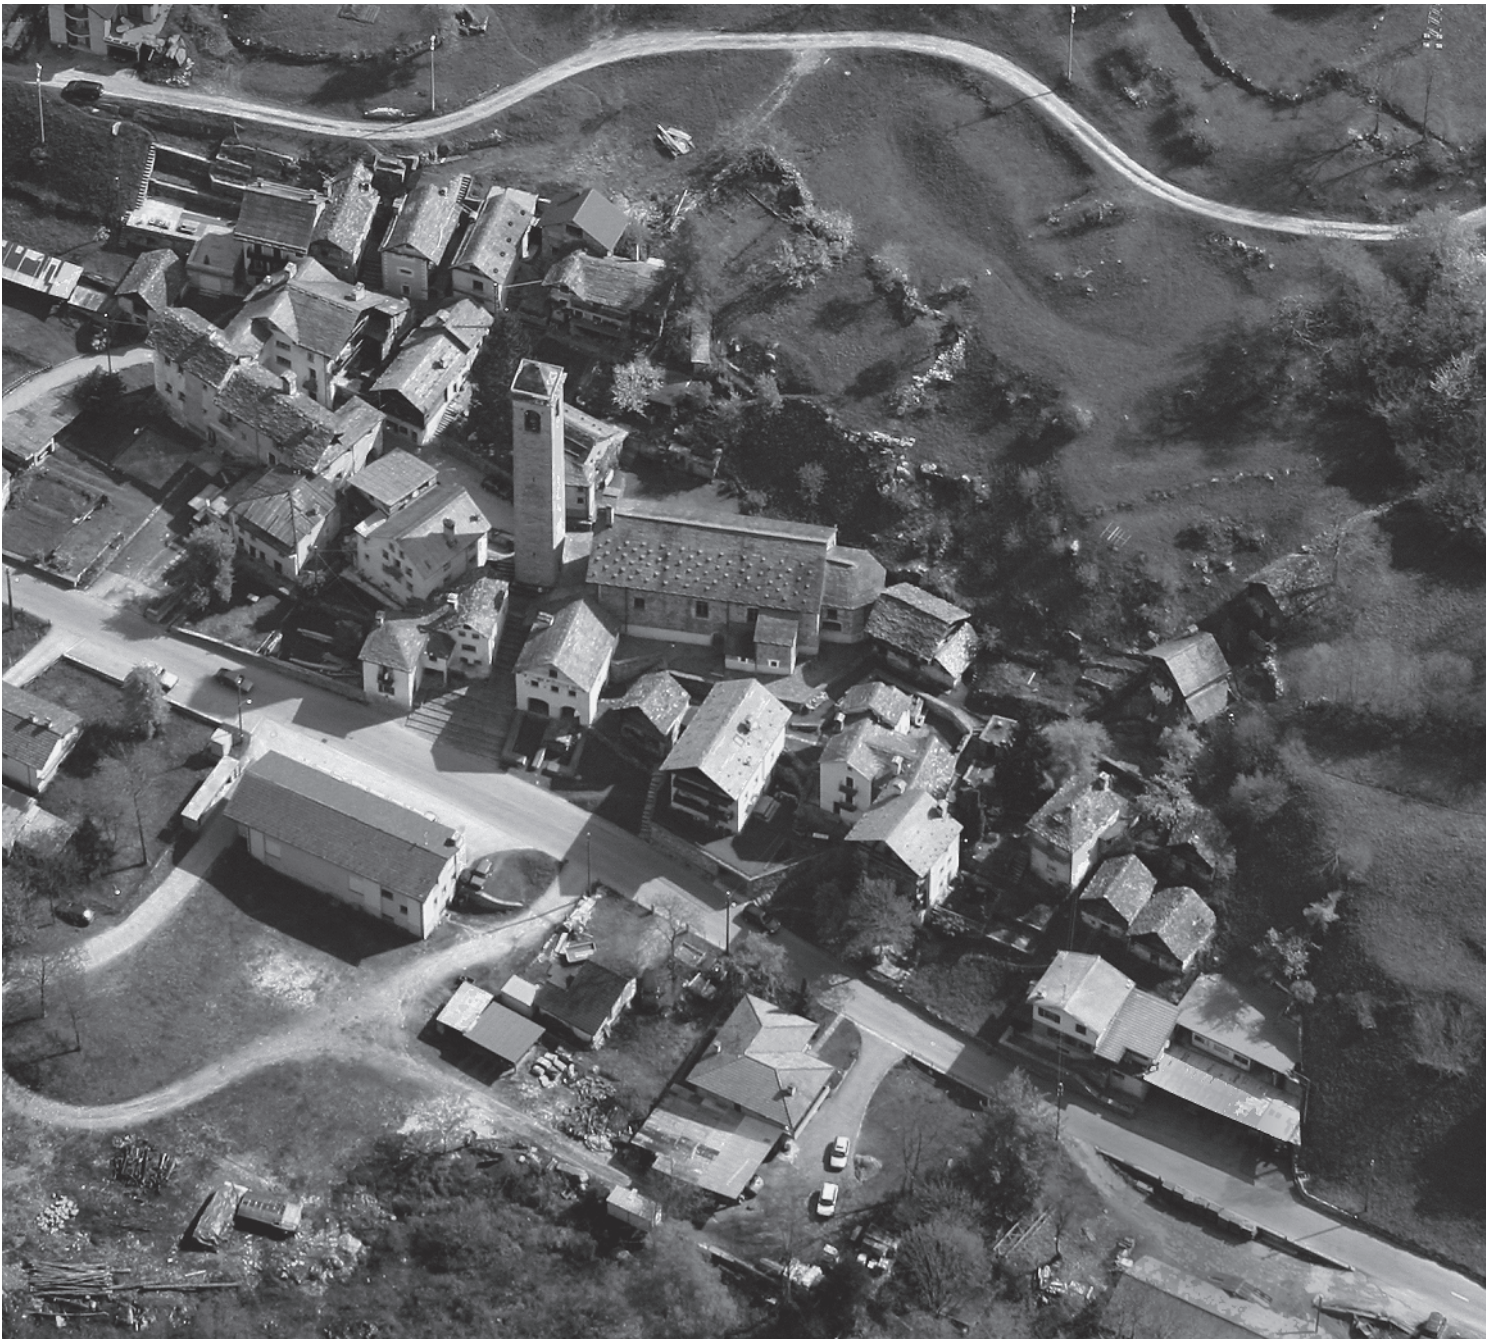
Foto aerea Bruno Pellandini 2004, © Ufficio per l'ISOS, Zurigo

Nel piccolo nucleo si concentrano motivi di interesse storico architettonico e spaziali di grande momento: il campanile onnipresente alla vista, la mole della chiesa medievale al centro del nucleo, la sede del balivo, antiche dimore dei secoli XVI e XVII e numerosi antichi tipi dell'edilizia rurale.

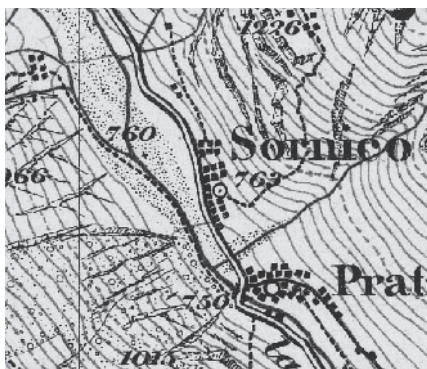
Carta Siegfried 1873

La Carta Siegfried del 1873 mostra tutta la fascia sul lato occidentale della strada (III) ancora del tutto libera da edificazione, mentre oggi sono diverse le costruzioni che si sono impiantate in tale spazio, a partire dalla prima metà del secolo XX.

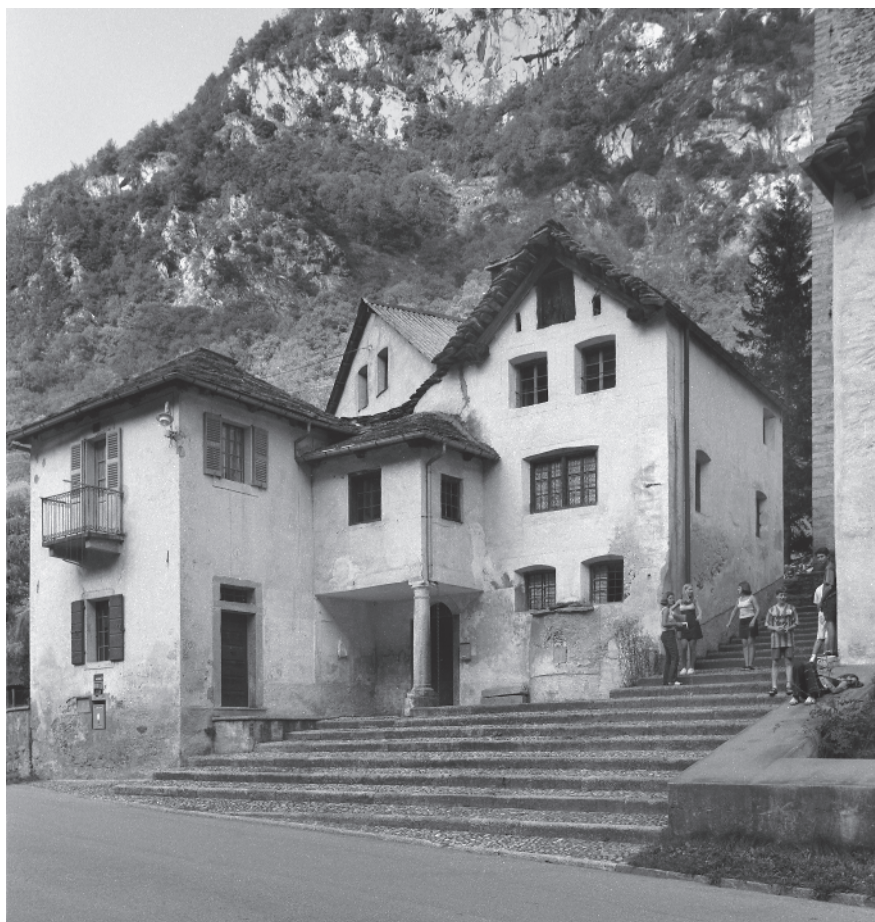
5 Facciate di diversi secoli verso la strada cantonale

La vista dall'esterno offre verso strada un fronte irregolare di edifici che non costituiscono mai un allineamento, neppure di piccola estensione e, per quanto riconducibili tutti a un'origine tra XV e XVII secolo, sono rappresentativi di tipi edilizi e funzioni diverse. I singoli edifici non manifestano nel loro disporsi una volontà di relazionarsi con gli altri, quanto, piuttosto, di affermarsi singolarmente; più o meno arretrati rispetto al percorso, più o meno in alto sul ciglio prativo della strada. In un caso, il legame con il percorso si ha mediante una scalinata che, fiancheggiando il Pretorio (1.0.2), dal livello stradale immette nel sagrato in corrispondenza dell'altissima torre campanaria e della facciata della chiesa (1.0.1). Sul lato opposto della scalinata, un'altra costruzione, probabilmente del XVII secolo (1.0.5), fa da contrappunto al Pretorio.

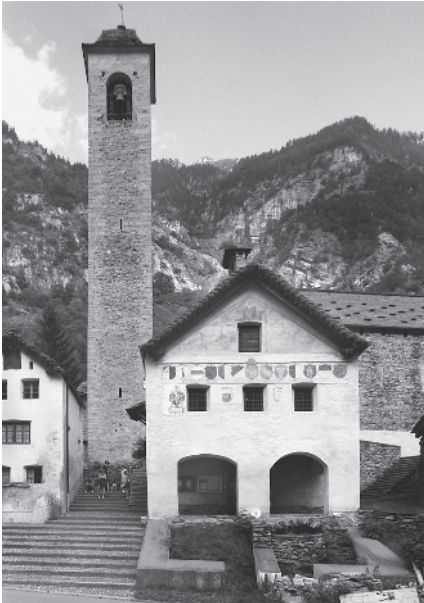
6 Ex sede balivale

Il Pretorio (1.0.2), un edificio coperto a due falde, affaccia verso strada il lato di frontone con il piano terreno aperto da due arcate e gli stemmi dei 13 cantoni originari dipinti sotto il timpano, al di sopra di un allineamento di tre aperture. Tra questa facciata e la strada è stato risparmiato il perimetro di fondamenta di un edificio demolito che impediva la vista sul Pretorio. Tra gli edifici visibili sul fronte verso strada compare anche una stalla, con la base in muratura e la parte superiore in legno (1.0.3). La demolizione di un altro edificio utilitario antistante, anche in questo caso, ha dato risalto al manufatto precedentemente in seconda linea, oggi esposto a rappresentanza verso strada della componente rurale dell'insediamento.

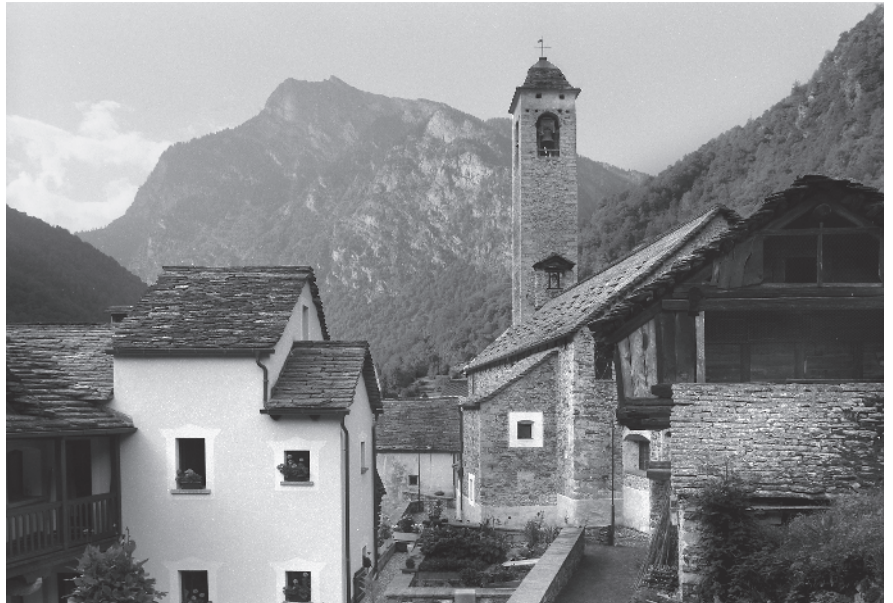
8 L'altissimo campanile di S. Martino si impone in tutto l'insediamento

Molto diversa l'immagine dell'interno del nucleo, ordinato in parte su un vicolo acciottolato che, dall'ingresso a nord, corre attraverso due voltoni di dimore sei- settecentesche che danno con le loro facciate di rappresentanza verso la carrozzabile. Oltre il secondo voltone, sormontato da uno stemma con data 1648, si apre la piazza della chiesa. Un tempo vi si aveva accesso soltanto attraverso il voltone, mentre oggi, a seguito di una demolizione, lo fiancheggia un passaggio. La chiesa, dedicata a S. Martino, ha una facciata molto ampia con una grande travatura della capriata in vista sul frontone, a sostegno della copertura molto sporgente, a protezione degli affreschi. La piazzetta in corrispondenza della chiesa è articolata su più piani, con un nuovo muro di sostegno a monte e, al di sopra del muro, uno spiazzo libero di orti, risultato di demolizioni di case e stalle. A valle lo spazio è definito da un edificio abitativo datato 1755 e dal campanile che con la sua rilevante altezza palesa chiaramente la volontà del richiamo da distanza e da tutti i punti dell'insediamento e si afferma come emergenza autonoma dalla chiesa.

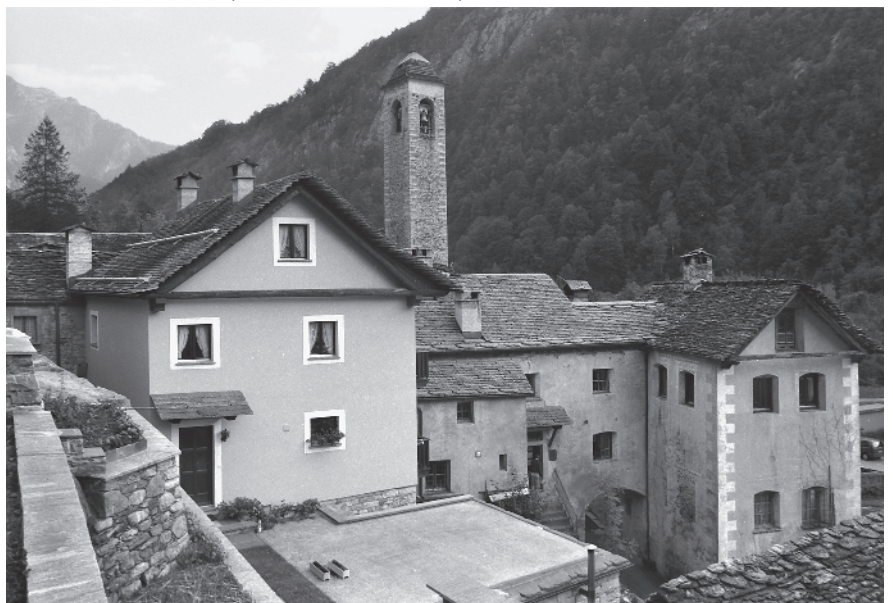
11 Vista sul nucleo da nord

Il contesto naturale a monte dell'insediamento, per quanto interessato da qualche recente inserimento che assume eccessiva evidenza alla vista da nord (0.0.13), anche per la scelta di una posizione elevata, offre un importante sfondo naturale all'edificazione storica.

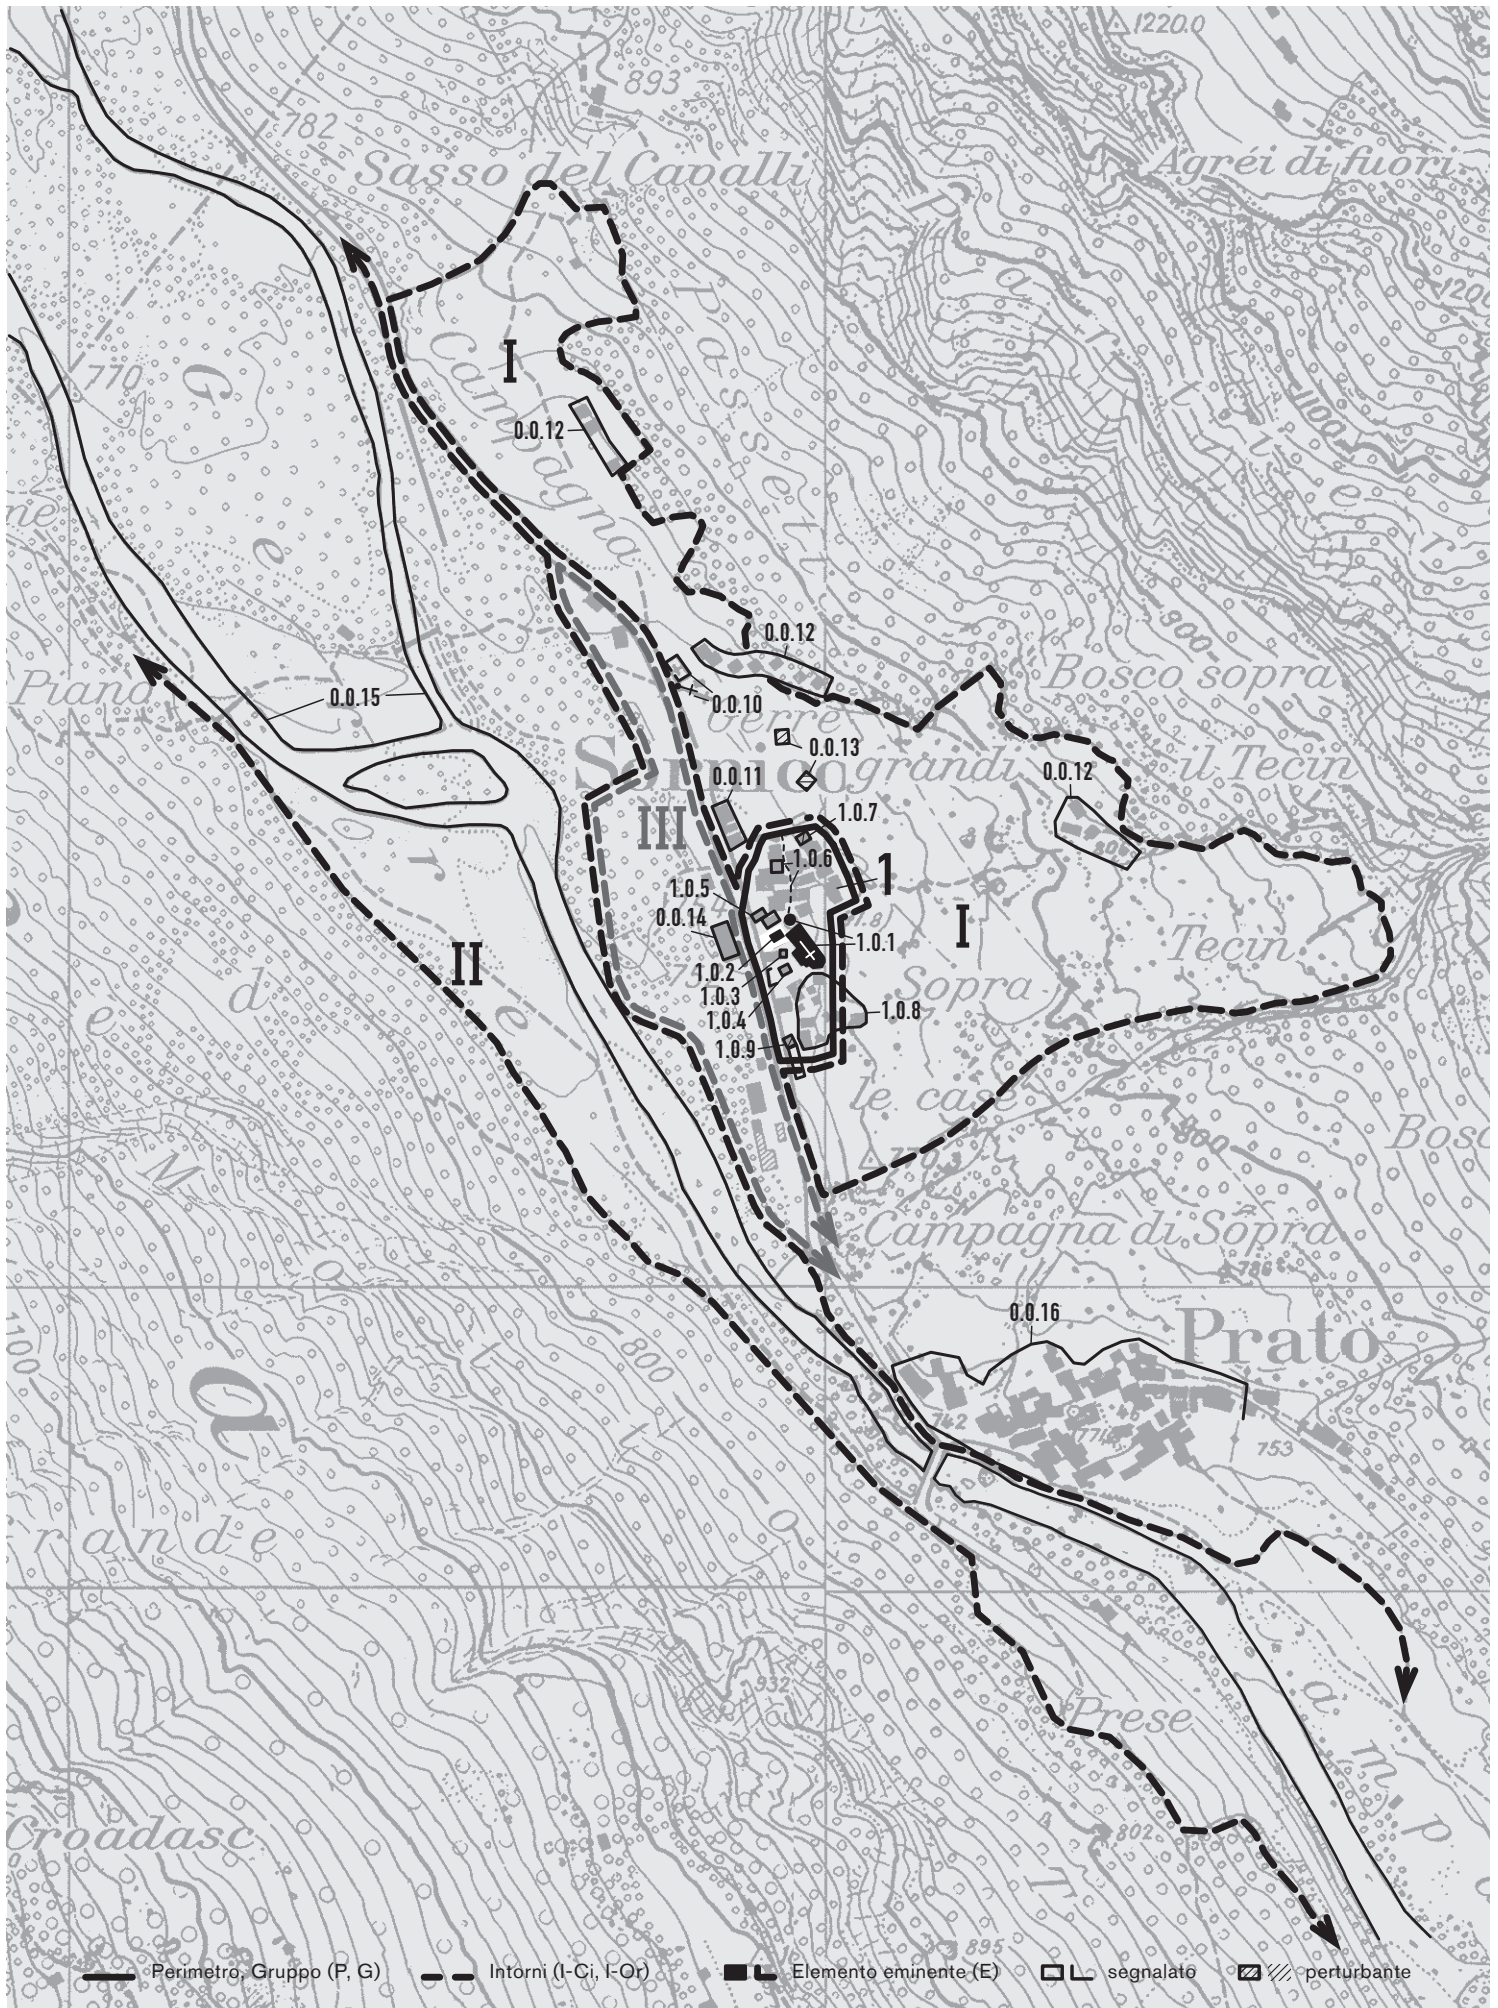
**P Perimetro edificato, G Gruppo edilizio, I-Ci Interno circoscritto
I-Or Interno orientato, E Elemento eminente**

Tipo	Numero	Definizione	Categoria di rilievo	Qualità spaziali	Qualità storico arch.	Significato	Obiett. di salvaguardia	Elemento segnalato	Elemento perturbante	Foto
P	1	Nucleo abitativo lungo un percorso interno e verso la strada della valle, conservante edifici e tratti medievali e postmedievali; secc. XV–XIX	A	×	×	×	A			1–11
I-Ci	I	Lieve pendio prativo e alberato di sfondo all'edificazione storica	a			×	a			1,2,7
I-Ci	II	Corso e rive alberate della Maggia	a			×	a			
I-Or	III	Fascia prativa lungostrada parzialmente occupata da edifici scolastici, abitativi unifamiliari, capannoni e aree a deposito, in continuità con Prato	b			/	b			1
E	1.0.1	Chiesa di S. Martino, riedificazione del XVI sec. di edificio precedente, e torre campanaria rialzata nel sec. XVI				×	A			2,9
E	1.0.2	Casa Moretti, un tempo Pretorio, e già casa Pellonini, facciata verso strada ricca di stemmi dipinti; 1ª metà sec. XV, ingrandita nel 1578				×	A			6
