Vico Morcote

Comune di Vico Morcote, distretto di Lugano, Cantone Ticino

ISOS
Ortsbilder®

ISOS
Inventario degli insediamenti svizzeri da
proteggere

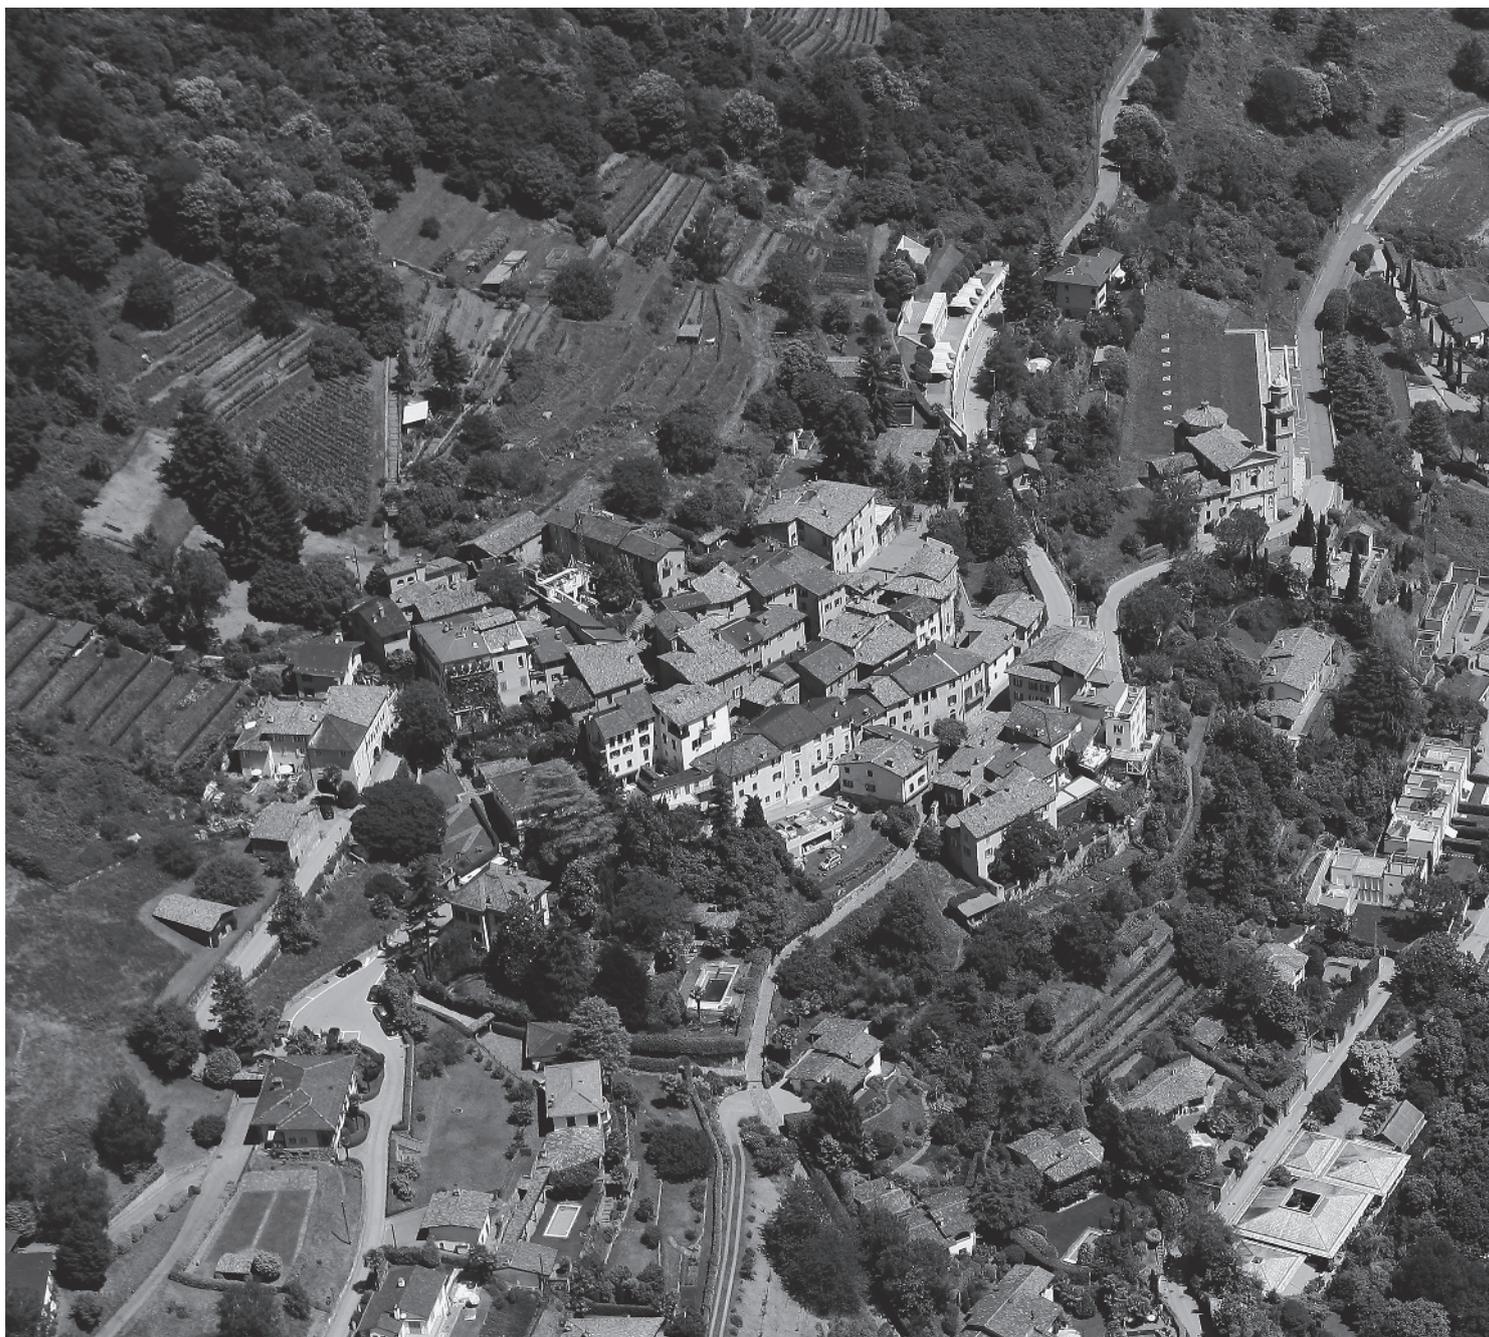
Foto aerea Bruno Pellandini 2005, © Ufficio per l'ISOS, Zurigo

Il villaggio ha una forte caratterizzazione nei suoi passaggi coperti, importanti collegamenti interni al nucleo, in parte entro i corpi di fabbrica degli edifici, e nella sua posizione elevata sul lago, in bella esposizione verso valle, a monte di Morcote, in un contesto paesaggistico dominato dalle colture viticole.

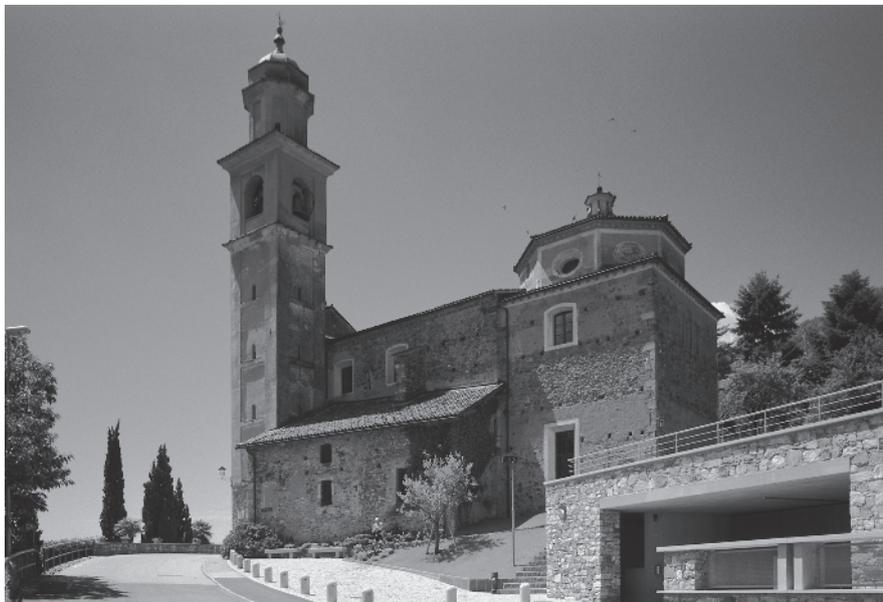
1 Parrocchiale dei SS. Fedele e Simone, rifacimento seicentesco di edificio medievale

0.0.7	Lunga rimessa per auto accostata all'edificazione storica, in forte evidenza							o	
E	0.0.8	Parrocchiale dei SS. Fedele e Simone, di origine tardo medievale, ricostruita nel 1605, in posizione esposta verso valle; canonica a due piani, giustapposta sul lato ovest				X	A			1,12

Ecclesiasticamente legato a Morcote fino alla costituzione di una propria parrocchia indipendente, il Comune aveva l'obbligo, riscattato nel 1636, di contribuire alla manutenzione della chiesa di S. Lorenzo a Lugano. La chiesa dei SS. Fedele e Simone (0.0.8), citata già nel 1591, venne completamente ricostruita nel 1605 sul sedime di un edificio tardo medievale.

La chiesa parrocchiale dei SS. Fedele e Simone (0.0.8) è situata in posizione isolata e panoramica a nord est dell'abitato, offre il fianco a Brusino Arsizio e la facciata verso sud. La costruzione, a pianta rettangolare con coro rientrante, sormontata da una cupola ottagonale a lanterna, è affiancata dalla casa parrocchiale a sinistra, dal campanile a destra. La facciata, intonacata, è compartita da lesene, da una modanatura, da quattro nicchie contenenti statue di santi. Nel corpo di fabbrica della canonica si apre il «Portico dei morti», una breve e stretta galleria. Un percorso gradinato collega la chiesa con il piccolo cimitero, recentemente ampliato (0.0.9), accessibile più comodamente da valle. L'impianto è cinto da alte mura lungo le quali, nella parte più a nord, si allineano alcune cappelle.

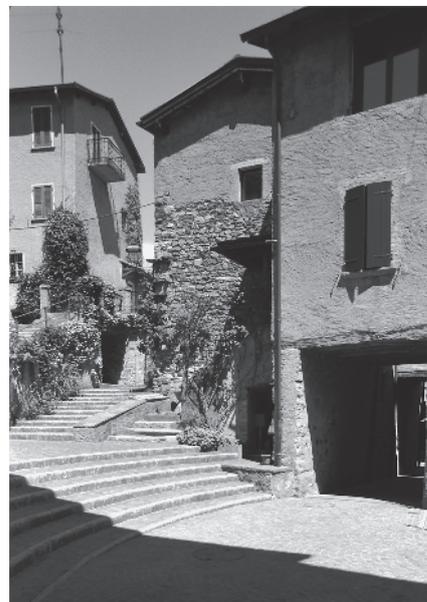
9 Piazzetta interna principale

L'edificazione storica è compresa in un nucleo in pendenza, di forma assai irregolare, organizzata in allineamenti paralleli alle curve di livello seguendo la linea ad arco della sporgenza del pendio sulla quale si impianta. Elemento fortemente caratterizzante il nucleo sono alcuni percorsi coperti, due in particolare (1.0.1), che rappresentano il principale collegamento tra le parti del nucleo sullo stesso livello. Il raccordo tra le parti sui diversi livelli è dato soprattutto da passaggi gradinati, anche alcuni di questi coperti. Un vuoto centrale (1.0.1) rappresenta lo spazio maggiore interno al nucleo e in esso si incontrano i due passaggi coperti più estesi. Il vuoto, la maggiore apertura al centro della struttura molto compatta del nucleo, dà l'idea di un lucernario. La sua definizione non è fornita da edifici di particolare interesse e, piuttosto, si apprezza la sua articolazione su più livelli altimetrici e il suo essere movimentato dai numerosi percorsi e passaggi che ad esso affluiscono.

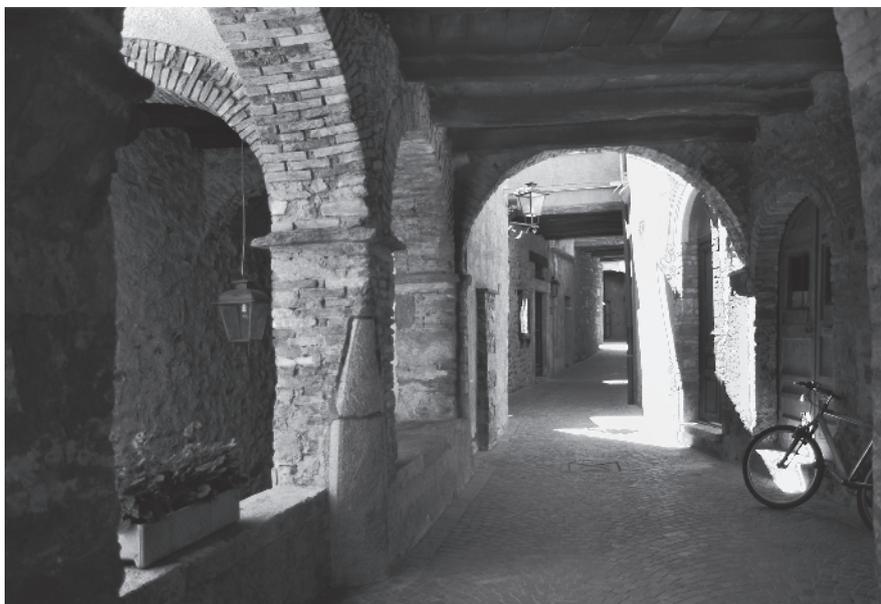
8 Sequenza di passaggi coperti, tipici del nucleo di Vico Morcote

Dei due passaggi coperti, quello che serve la parte occidentale è ricavato entro il lato lungo del corpo di fabbrica di un edificio abitativo. Sul lato meridionale ha delle aperture ad arco che illuminano il passaggio e liberano la vista verso valle. Oltre al vuoto centrale, l'interno del nucleo non presenta altri vuoti leggibili come pausa dell'edificazione. Piuttosto, altre due piazzette sono leggibili in corrispondenza dei margini esterni del nucleo, alle estremità dei due passaggi coperti. Il vuoto all'estremità nord orientale, elevato rispetto alla strada d'arrivo, trova il suo momento edilizio più interessante nella Casa Bazzurini (1.0.2).

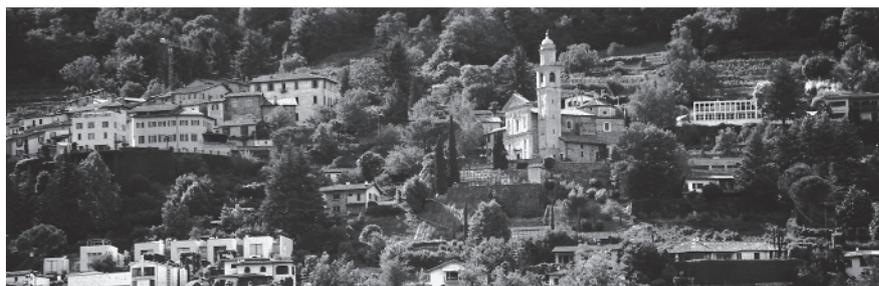
12 Panoramica da sud. All'estremità orientale del nucleo la Casa Bazzurini del sec. XVII

1.0.1	Percorsi coperti, confluenti su vuoto centrale articolato su due livelli						o		6-10
E	1.0.2	Casa Bazzurini, dimora signorile a cinque assi e tre piani, dominante vuoto in accesso al nucleo, oggi ristorante; inizio sec. XVIII				X	A			6
