#### Village

**Ayer**

Commune d'Ayer, district de Sierre, canton du Valais

ISOS  
Inventaire des sites construits à protéger  
en Suisse

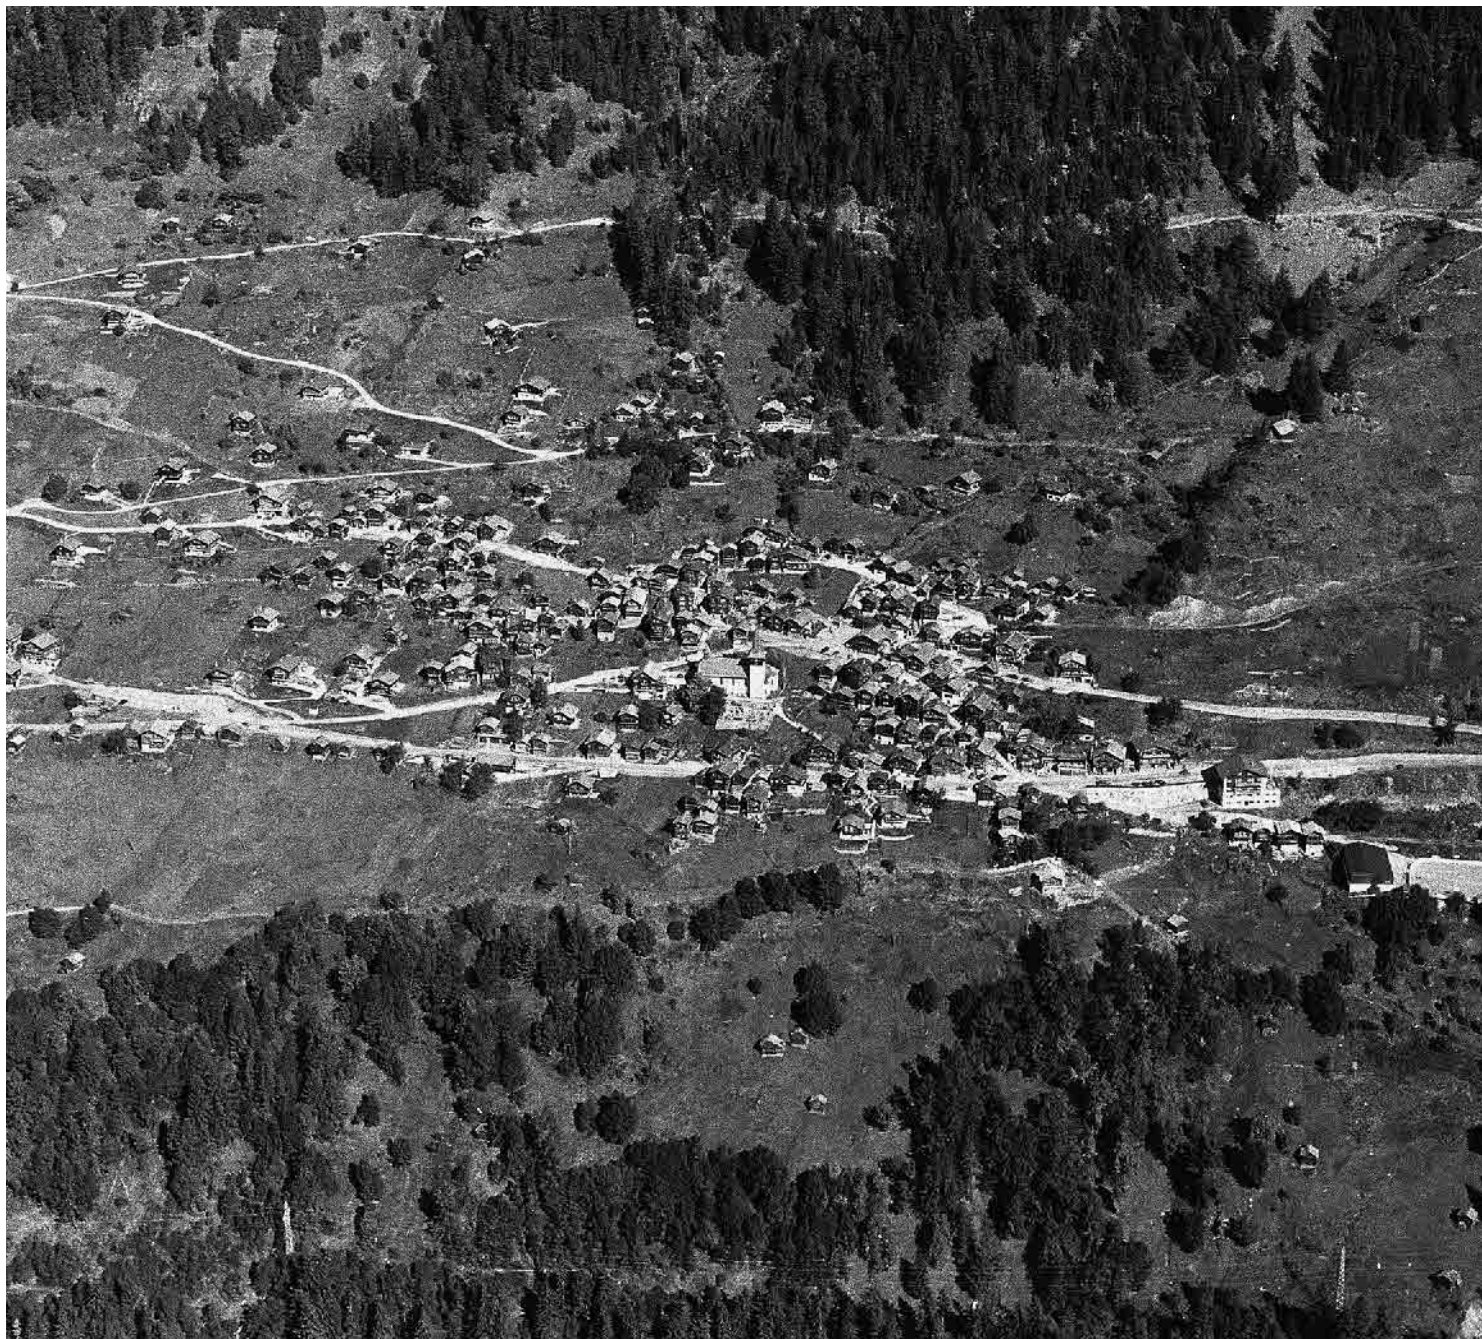
Photo aérienne Charles-André Meyer 1985, © SAT, Canton du Valais, Sion

Niché à flanc de coteau, en surplomb de la route de passage créée à la fin du 19<sup>e</sup> siècle, le site historique se caractérise par sa structure concentrée. Cette dernière se traduit par des silhouettes compactes, d'autant plus homogènes que les constructions en madriers dominent le tissu.

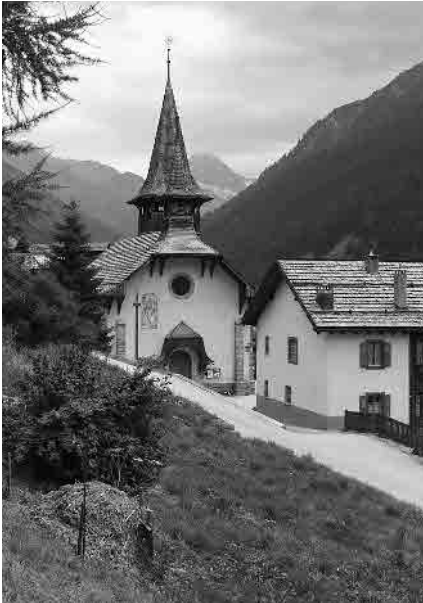
8 Eglise, 1920, et cure

2.0.4	Groupes de dépendances s'étageant en profondeur en contrebas de la route						o		1
	2.0.5	Garages en maçonnerie remplaçant les dépendances en madriers ; corps étrangers						o		
EI	0.0.6	Eglise paroissiale de 1920, d'inspiration Art nouveau, précédée d'une place asphaltée la séparant de la cure, et cimetière				X	A	o		1,8

0.0.7	Cure contemporaine de l'église, couverte comme elle en bardeaux ; façades avant en madriers et arrière en maçonnerie						o		8
	0.0.8	Habitation datée 1958, peut-être édifée dans les murs d'un ancien moulin, comme le suggère son nom ; ouvertures trop importantes						o
