Kleiner «Vorsass»-Weiler, Block-  
ständerbauten auf weiss getünch-  
tem Sockel mit dunklen, einheitlich  
zum Tal der Simme ausgerichteten  
Giebfassaden und seitlich weit  
hinunterreichenden Satteldächern.  
Durch Einzelbäume, Vorgärten  
und zurückversetzte Scheunen auf-  
glockerte Bautenfolge.

**Weiler** ▲

ISOS  
Inventar der schützenswerten Ortsbilder  
der Schweiz

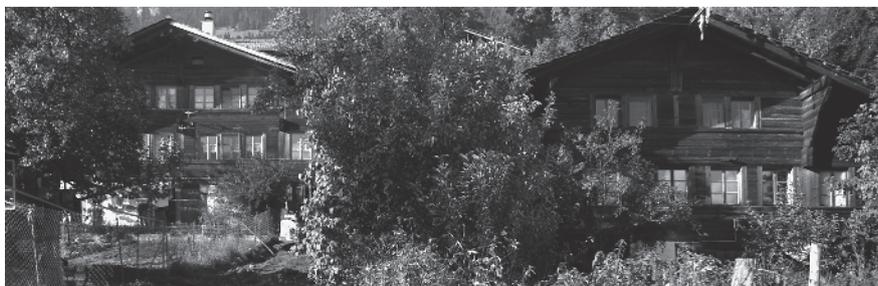
1 Hinderdörfli

0.2.6	Drei schlichte Simmentaler Häuser						o		1,2
	0.0.7	Neuere Stallscheune						o		3
	0.0.8	Ferienhaus in baumbestandenem Garten auf der Felskuppe						o

Die räumliche Kontinuität im kleinen Ensemble wird durch eine neuere Scheune etwas gestört (0.0.7). Doch der Ökonomiebau zeugt davon, dass hier noch gebauert wird. Die unterhalb des Strässchens gestaffelten Bauernhäuser (0.2.6) treten, weil sie nur ihre Rückseiten zeigen, weniger imposant in Erscheinung. Mit den dicht am Hang stehenden Nebenbauten bilden sie aber über eine kurze Strecke einen geschlossenen Gassenraum. Durch Buschwerk abgedeckt folgen talaufwärts nach der Strassenkurve nochmals zwei Höfe. Das obere Bauernhaus zeigt reiche Fassadenschnitzereien.

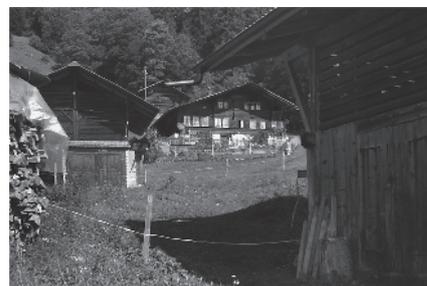
4

0.2.4	Fronten von drei einfacheren Simmentaler Häusern						o		4,5
E	0.2.5	Simmentalerhaus, verputzter Mauersockel, geschnitzte und bemalte Friesbänder, 1693, Malereien und Restaurierung von 1964				×	A			6

Das Hinderdörfli (0.2) ist nicht gleich klar strukturiert. Nach den beiden am Fahrweg stehenden Bauernhäusern (0.2.4), – beim einen wirkt der gemauerte Sockel durch Garagentore aufgerissen –, fällt der Blick auf ein reich dekoriertes Haus weit oberhalb des Strässchens (0.2.5). Der erste Denkmalpfleger des Kantons, Christian Rubi, hat 1964 die Fassadenmalereien am alten Bauernhaus mit einer Gruppe von freiwilligen Helfern restauriert und am Sockel sowie um die Tür- und Fensteröffnungen Malereien angebracht.

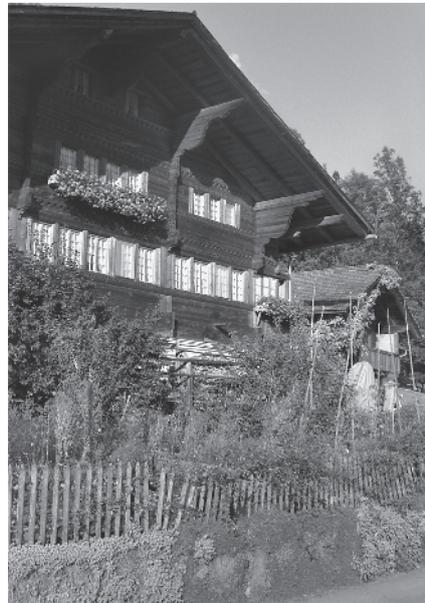
7 Vordörfli

Art	Nummer	Benennung	Aufnahmekategorie	Räumliche Qualität	Arch. hist. Qualität	Bedeutung	Erhaltungsziel	Hinweis	Störend	Bild-Nr.
B	0.1	Vordörfli, firstparallel oberhalb der Durchgangsstrasse ausgerichtete Simmentaler Häuser und Ställe, 16.–18. Jh.	A	×	×	×	A			7–9
B	0.2	Hinderdörfli, lockere Gruppierung von Simmentaler Häusern, 16.–19. Jh.	A	/	×	×	A			1–6
U-Zo	I	Begrünte Felskuppe zwischen den Ortsteilen	ab			×	a			
U-Ri	II	Locker bewaldeter Hang unterhalb des Vordörfli	a			×	a			
U-Ri	III	Wieshänge, gegliedert durch Waldstücke und die bewegte Topographie, mit einigen Gehöften und Ställen	a			×	a			
E	0.1.1	Mit geschnitzten Friesbändern reich verziertes Simmentaler Haus, Auftakt der Reihe, vermutlich E. 18. Jh.				×	A			7

Die kleine Siedlung auf der schmalen Hangterrasse am Hang oberhalb von Ringoldingen überzeugt durch die strenge Reihung der firstgleich ausgerichteten Bauernhäuser. Vom Tal her kommend, macht im Vordörfli (0.1) ein prachtvoll verziertes Simmentaler Haus den Auftakt der Reihe. Die breite Fassade ist durch verschiedenste Schnitzfriese rhythmisch gegliedert (0.1.1). Wegen der leicht erhöhten Stellung wirkt das Gebäude besonders stattlich. Ihm folgen einfachere Bauten, als erstes, dicht am Fahrweg, ein Wohnhaus hinter einer Gartenlaube, als nächstes ein Bau mit einer einseitigen Anhenke und einem grösseren Vorgarten. Das letzte Bauernhaus vor der

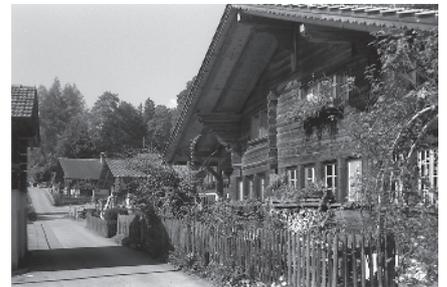
8

0.1.2	Nach Süden ausgerichtete Giebelfronten von zwei Simmentaler Häusern						o		8,9
	0.1.3	Doppelbauernhaus, vermutlich 2. H. 16. Jh., Simmentaler Haus mit leicht vertieftem gepflästerten Vorplatz und seitlichem Nutzgarten						o		9
