Bangerten

Gemeinde Bangerten, Amtsbezirk Fraubrunnen, Kanton Bern

2. Fassung 08.2009/zwe

ISOS Bundesinventar der schützens-werten Ortsbilder der Schweiz von nationaler Bedeutung

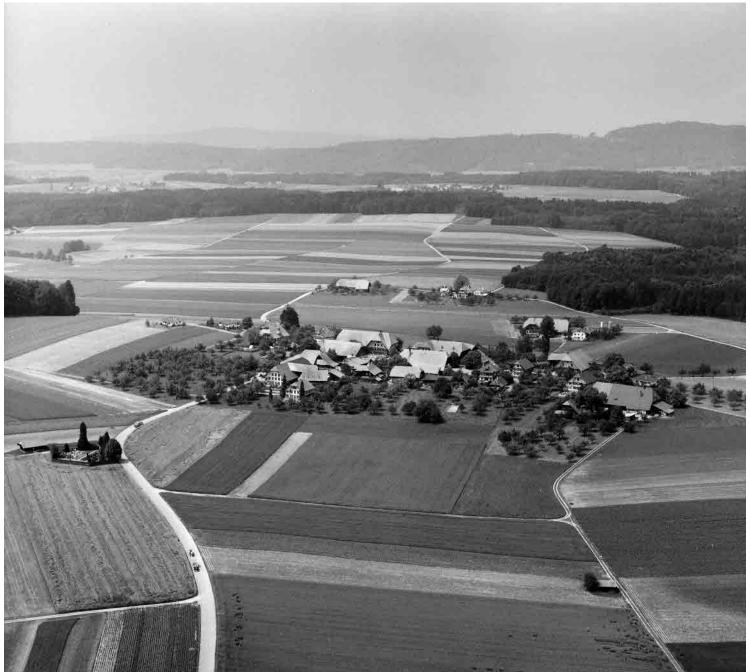
Flugbild 1995, © EAD, Bern

Integraler Bestandteil der mittelländischen Kulturlandschaft. Kleine, von Obstbäumen eingefasste bäuerliche Siedlung auf einer sanften Hügelkuppe mit intakten Zwischenbereichen im Ortsinneren: durch eine Linde oder Kastanie akzentuierte Hofplätze und eingehagte, gepflegte Vorgärten.
