Village

Bruson

Commune de Bagnes, district d'Entremont, canton du Valais

ISOS
Inventaire des sites construits à protéger
en Suisse

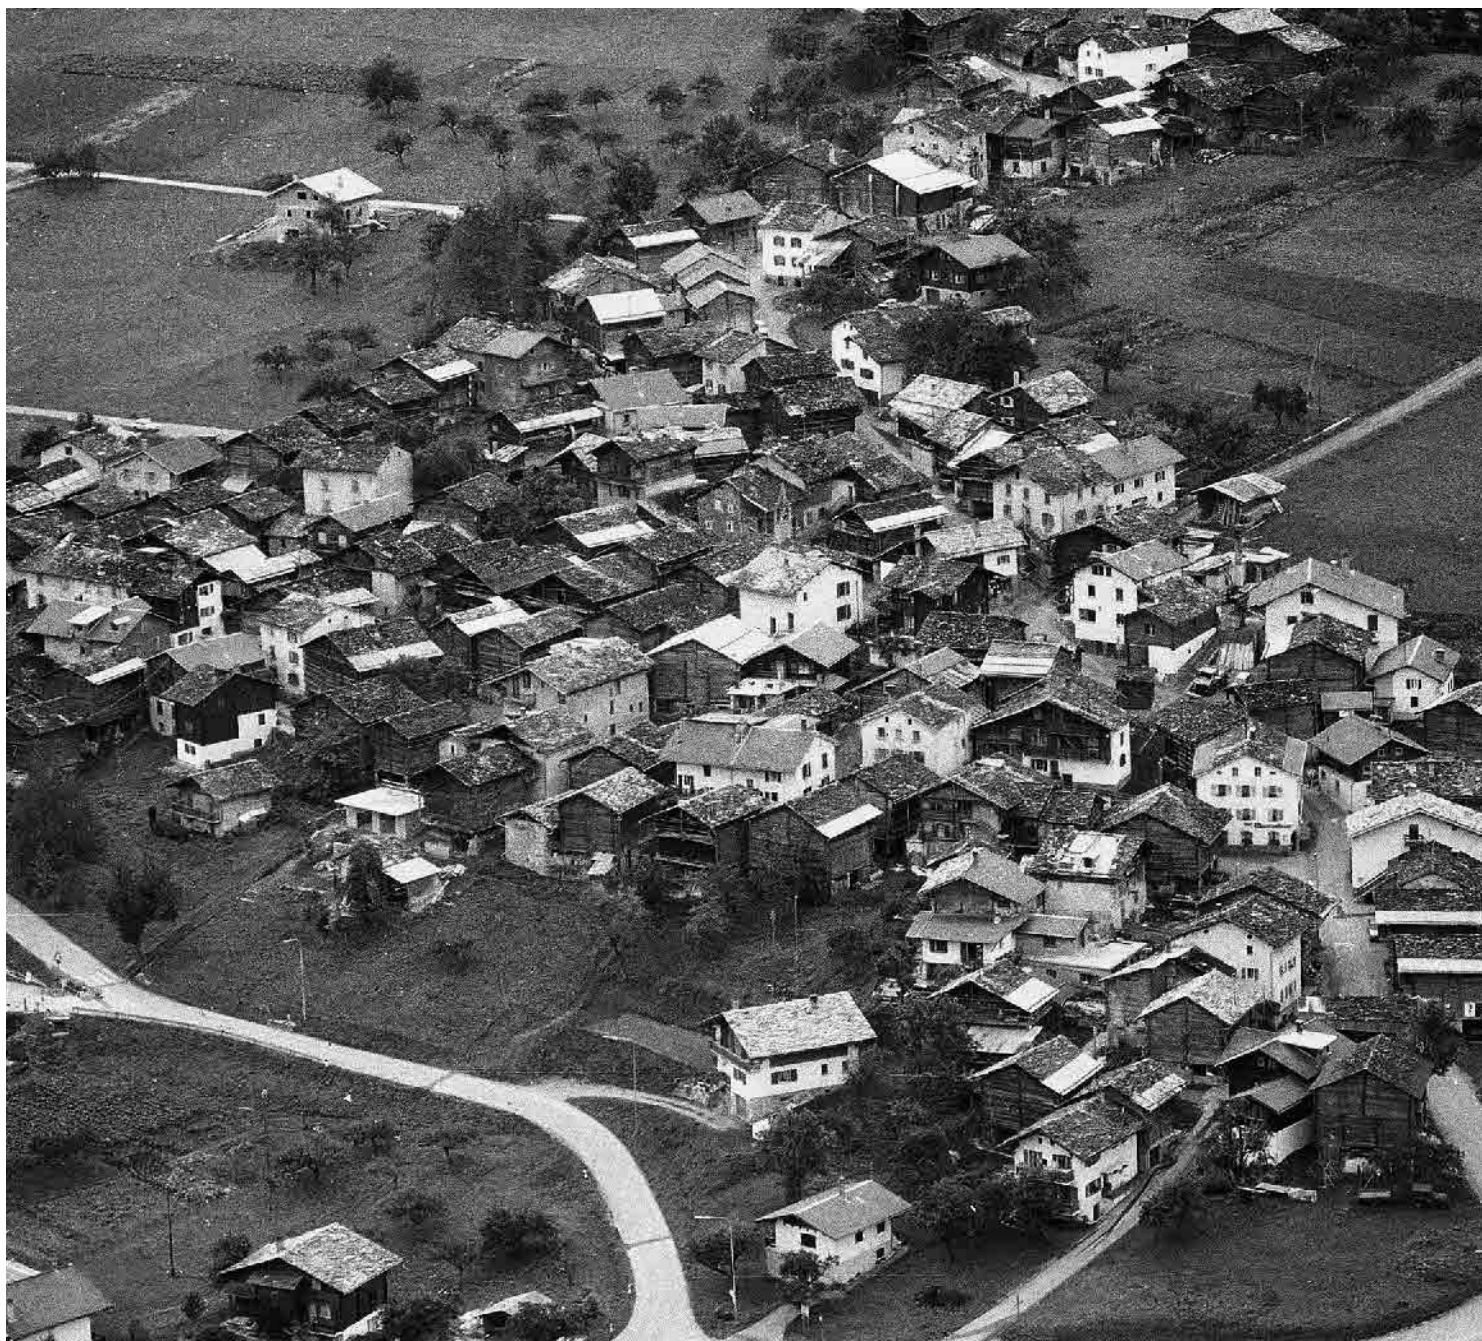
Photo aérienne Charles-André Meyer 1985, © SAT, Canton du Valais, Sion

Implanté sur un cône alluvionnaire intermédiaire du versant qui lui confère sa structure en éventail, le site recèle des dépendances en maçonnerie du 16^e-17^e siècle, très typiques, qui tranchent sur les constructions en madriers. Son tissu dense se traduit par des silhouettes compactes.
