Centre administratif et religieux de la vaste commune de Bagnes, le site associe tissus urbain et rural. Le pont sur la Drance est dominé par l'ancien siège du vidame. Le site se caractérise par un noyau cultuel indépendant et une implantation en éventail sur un cône alluvionnaire.

Vill	age	•	
X	X	/	Qualités de la situation
X	X	/	Qualités spatiales
X	X	/	Qualités historico-architecturales

ISOS Inventaire des sites construits à protéger en Suisse

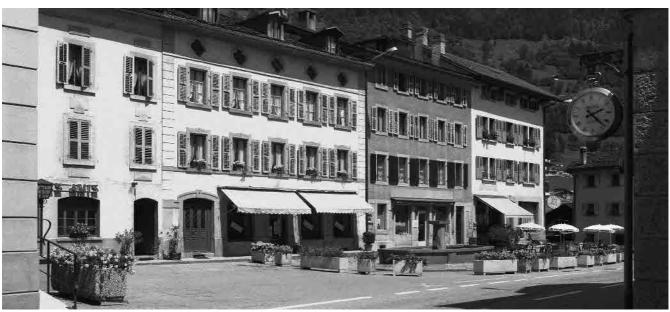
15 Place centrale

1.0.6	Place centrale aux qualités spatiales affirmées, marquée par le 19e s.; véritable coeur du site						0		15,16
	1.0.7	Ruelle dans la ligne de pente ; tissu mi-rural mi-urbain, 18e-19es. ; élément spatial fort du noyau central						0		6, 7, 13, 14
