Erschmatt

Gemeinde Erschmatt, Bezirk Leuk, Kanton Wallis

ISOS

Inventar der schützenswerten Ortsbilder
der Schweiz

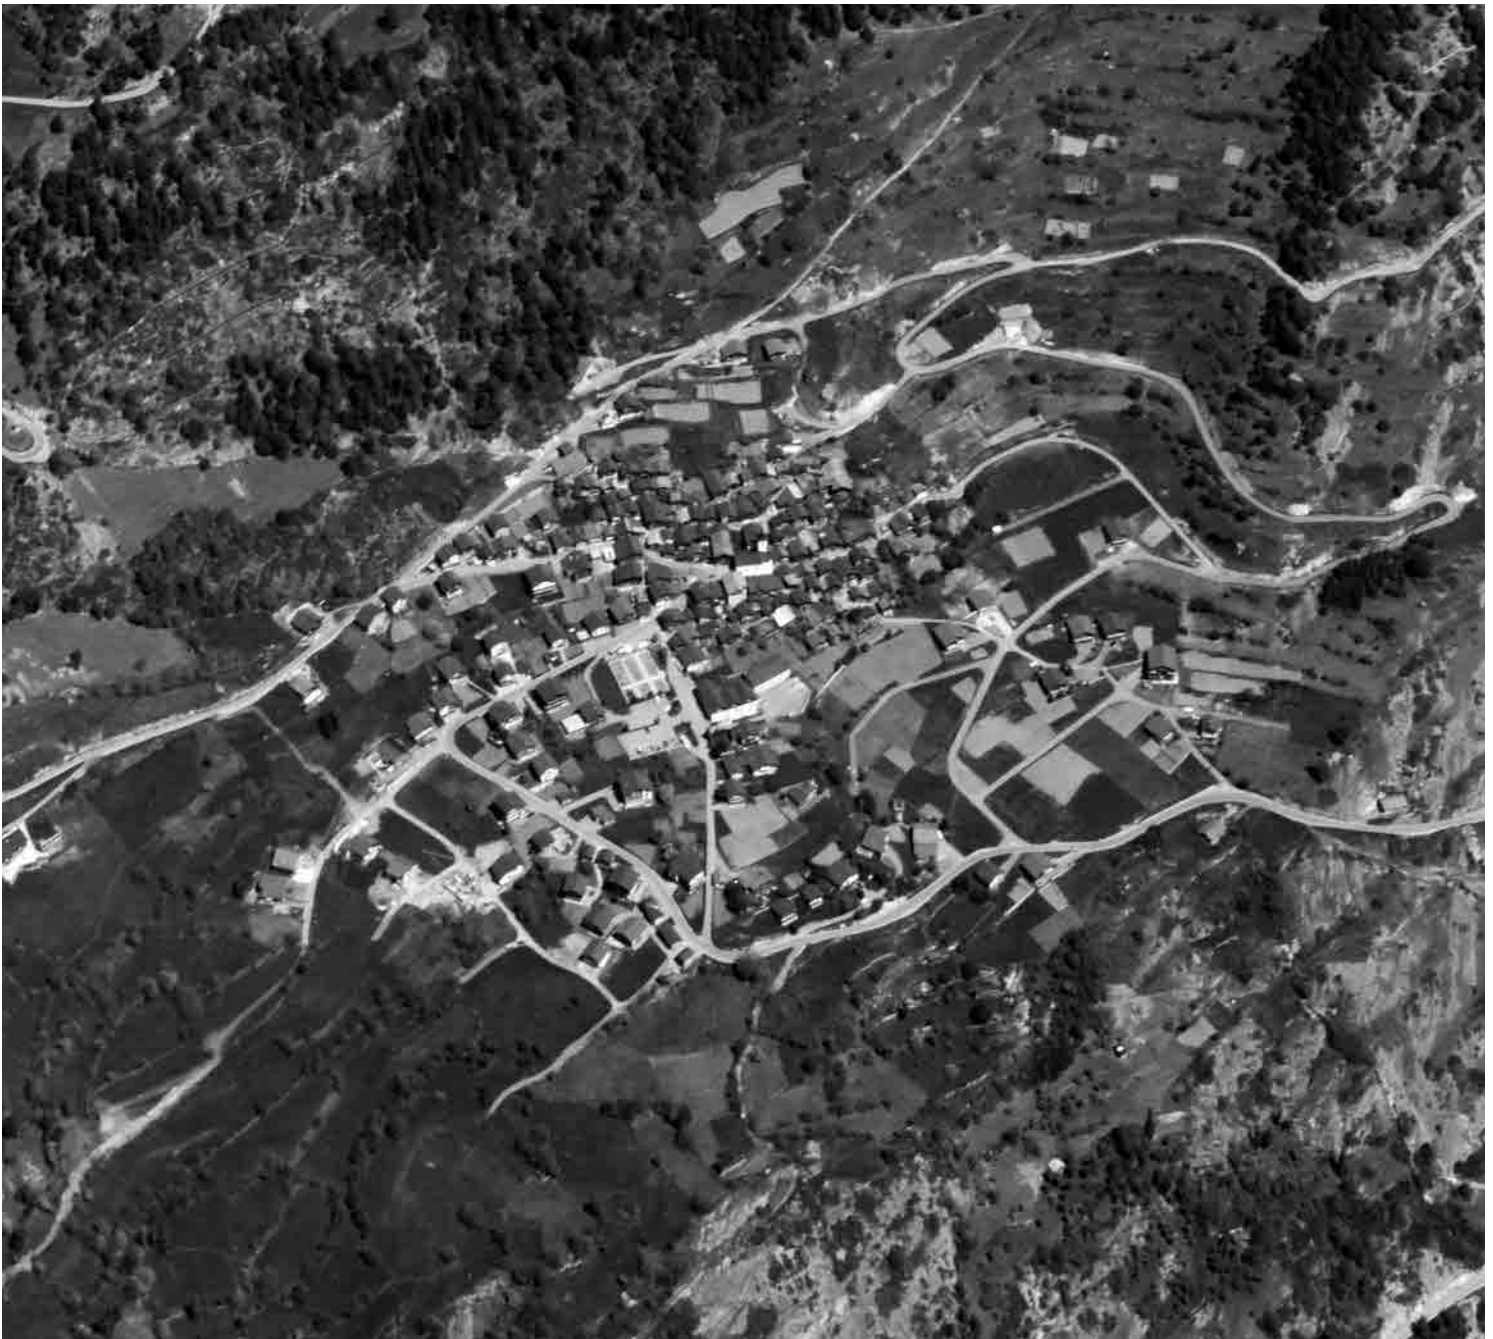
Flugbild 1995, © Luftbild Schweiz, Dübendorf

Bergbauerndorf auf sonniger Terrasse am Leukerberg, 600 Meter über dem Talgrund, umgeben von parzellierten Äckern. Geschlossener Dorfkern mit gleich gerichteten Häusern und quer gestellter Kirche. Umgebungen in zunehmendem Masse zersiedelt.

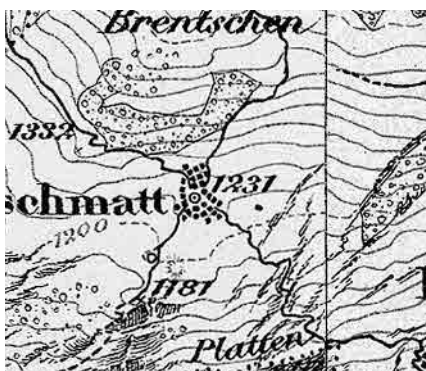
Siegfriedkarte 1892

Die Siegfriedkarte von 1892 zeigt ein dichtes, annähernd quadratisches Haufendorf und ausserhalb der Siedlung ein auffallend regelmässiges, jedoch unbebautes Wegnetz. An jedem der vier Dorfecken führte ein Fussweg ins Feld. In den folgenden Jahren wuchs die Siedlung auf beiden Seiten bis zur Grösse des heutigen Dorfkerns (1). Die Gemeinde erlebte zu jener Zeit einen grossen Wachstumsschub. Die Bevölkerung wuchs zwischen 1880 und 1900 um aussergewöhnliche dreiundvierzig Prozent und erreichte zur Jahrhundertwende einen Höchststand von 323 Einwohnern. Später stagnierte die Entwicklung, die Bevölkerung nahm bis 1950 stetig ab.

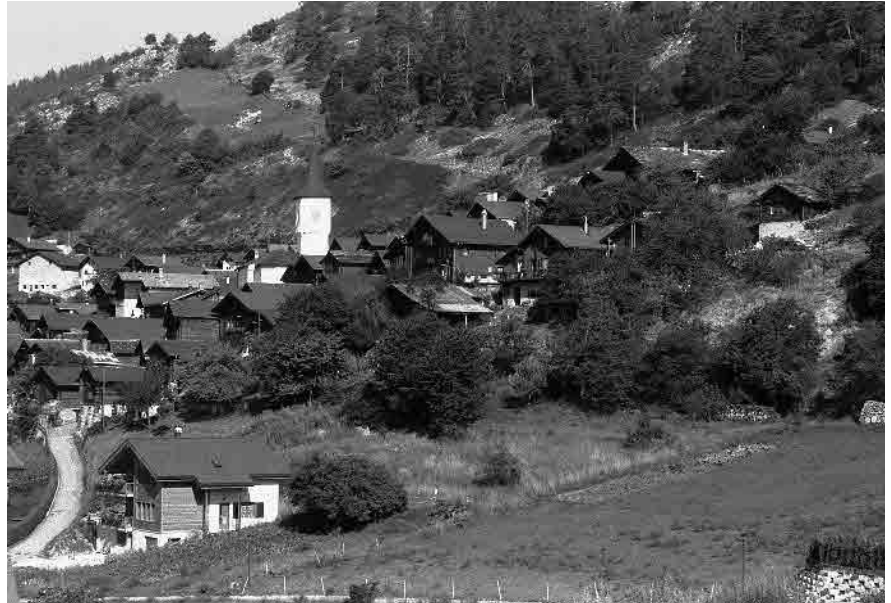
1.0.5	Pfarrhaus, schlichtes Einfamilienhaus, M. 20. Jh.						o		
	0.0.6	Felshöcker am oberen Dorfrand						o		
	0.0.7	Drei exponierte Chalets im sonst unverbauten Ortsbildhintergrund							o	2

0.0.8	Schulhaus am unteren Rand des alten Dorfes, eröffnet 1969, mit Erweiterungsbau und Pausenplatz						o		
	0.0.9	Besonders empfindlicher Hangbereich unterhalb des alten Kirchdorfes						o		2

0.0.10	Verstreute Wohnhäuser, unsorgfältig in den Ortsbildvordergrund platziert, 2. H. 20. Jh.							o	2
	0.0.11	Kreuzkapelle am ehemaligen Zugang zum alten Dorf, heute versteckt in neuem Wohnquartier						o		4

Das eindrücklichste Merkmal von Erschmatt ist seine einmalige Silhouette. Die dicht an den Hang gestaffelten Giebelfronten der von der Sonne dunkel gebrannten Häuser bilden zusammen mit dem weiss verputzten Kirchturm eines der prägnantesten Dorfbilder der Region, auch wenn die Hangterrasse davor nicht geschützt, sondern zur Ferienhauszone erklärt worden ist, wie die neu asphaltierten Erschliessungssträsschen und die nostalgischen Kandelaber vertragen.

Für den Schutz der phantastischen Dorfsilhouette muss zumindest der oberste Terrassenabschnitt (0.0.9) vor der Überbauung bewahrt werden.

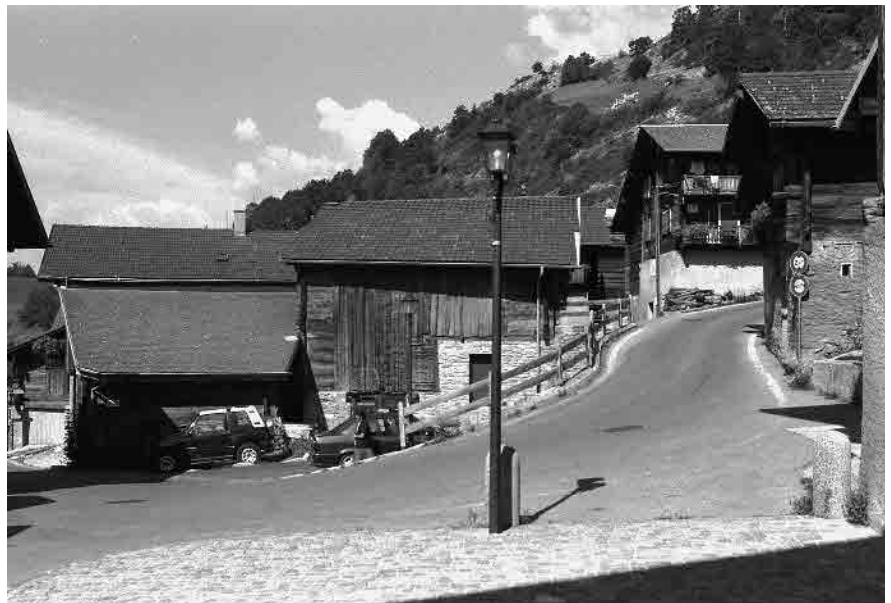
6 Durchgangsstrasse

1.0.2	Dreieckiger Dorfplatz auf unterschiedlichem Niveau, mit Dorfbrunnen						o		6,9
	1.0.3	Verlauf der Hauptgassen						o		7,8
	1.0.4	Konsum, verputzter Massivbau von 1963, durch sein grosses Volumen die Dorfsilhouette störend							o

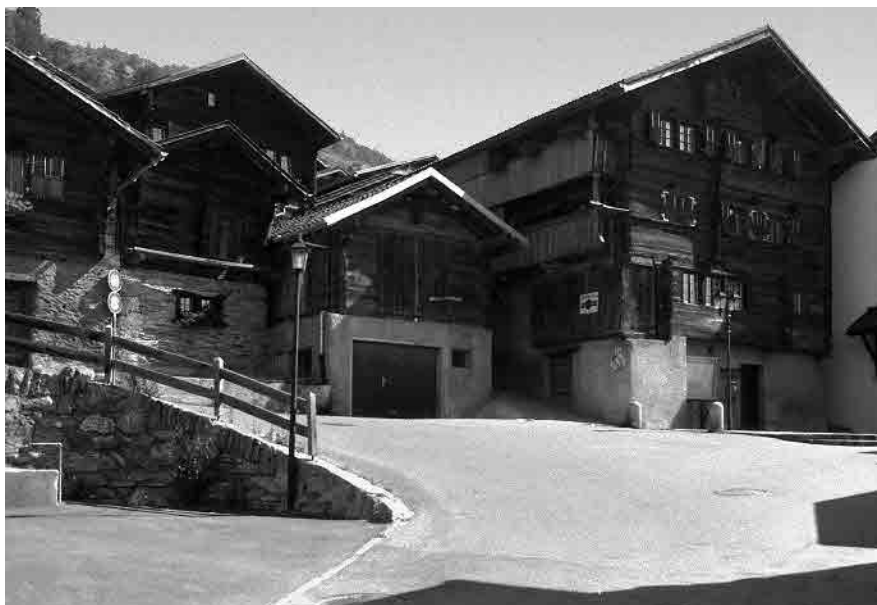
9 Dorfplatz

In der Mitte der haufenförmigen Siedlung (1) steht die stattliche Kirche, als dominanter, hell verputzter Einzelbau (1.0.1). Vor ihr erstreckt sich der geräumige Dorfplatz, das historische Zentrum des Ortes (1.0.2). Über ihm verläuft in einer scharfen, ansteigenden Kurve die Hauptstrasse, die einzige Fahrstrasse im Dorfkern. Bergseits wird der Platz von dicht nebeneinander stehenden Giebelfronten regionaler Prägung gesäumt. Besonders behäbig wirkt das 1864 erbaute Gemeindehaus. Die östliche Schmalseite beherrscht die hohe, nüchterne Eingangsfront der Pfarrkirche. Auf der Südseite steht der Konsum, ein Mauerbau von 1963, der weniger den Platzraum
