Goppisberg

Gemeinde Riederalp, Bezirk Oestlich Raron, Kanton Wallis

2. Fassung 10.95/hjr

Inventar der schützenswerten Ortsbilder
der Schweiz

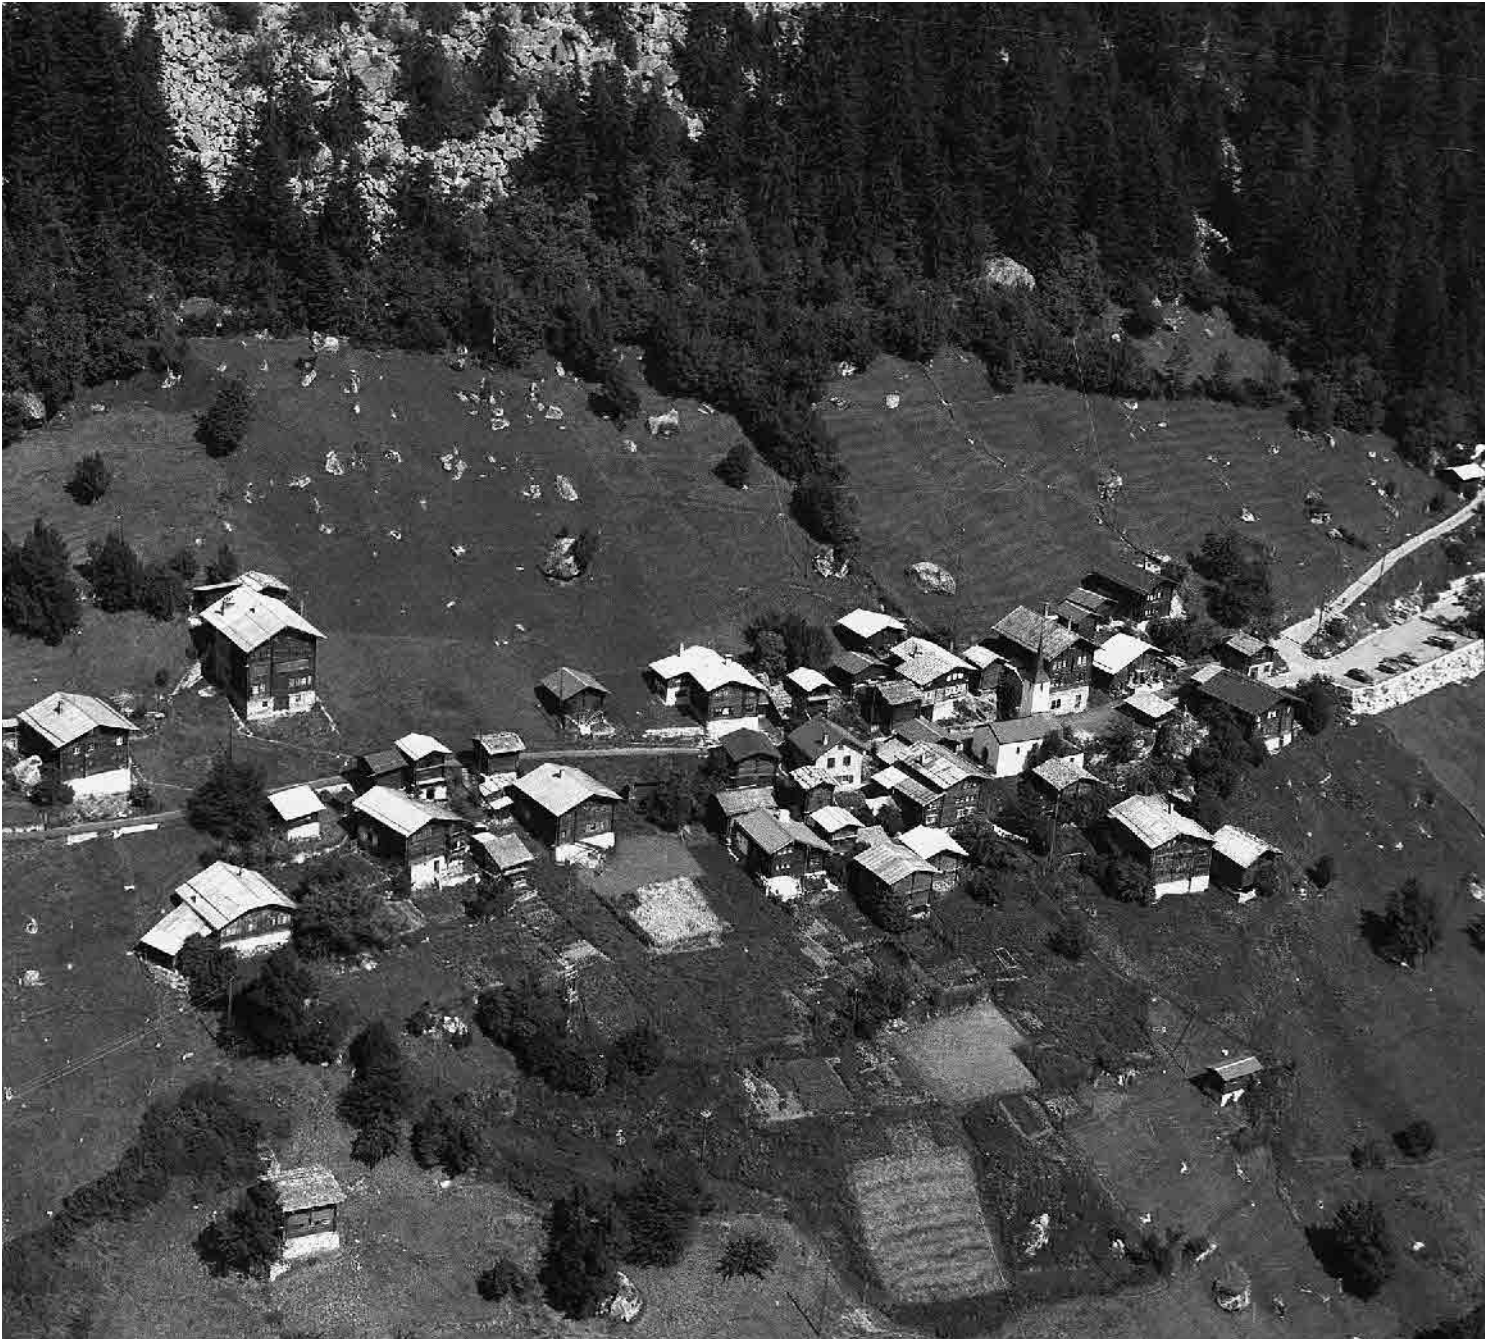
Flugbild Klaus Anderegg 1984, © DHDA, Kulturgüterschutz, Kanton Wallis, Sitten

Kleines Bergdorf an sonnigem Steilhang unterhalb der Riederalp; gut erhalten, da erst seit 1981 mit dem Auto erreichbar. Einachsige Siedlung entlang der hangparallelen Dorfgasse. Dunkel gebrannte Holzhäuser mit konsequent nach Süden gerichteten Giebelfronten, hell verputzte Kapelle von 1669.

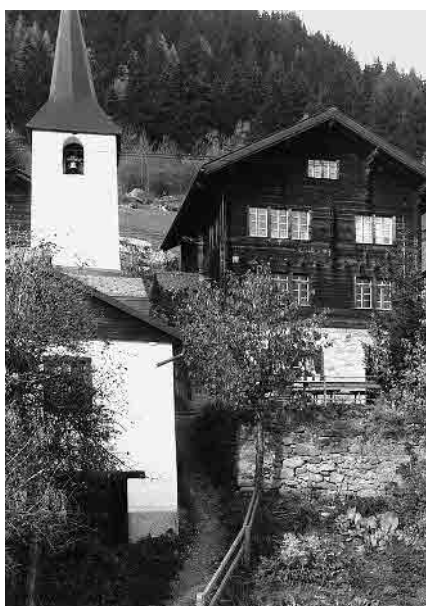
2 Alter Fusspfad

0.0.9	Zwei Einzelgehöfte am Hang oberhalb des Dorfes						o		
	0.0.10	Parkplatz am Ortseingang						o		
	0.0.11	Alter Fusspfad ins Tal						o

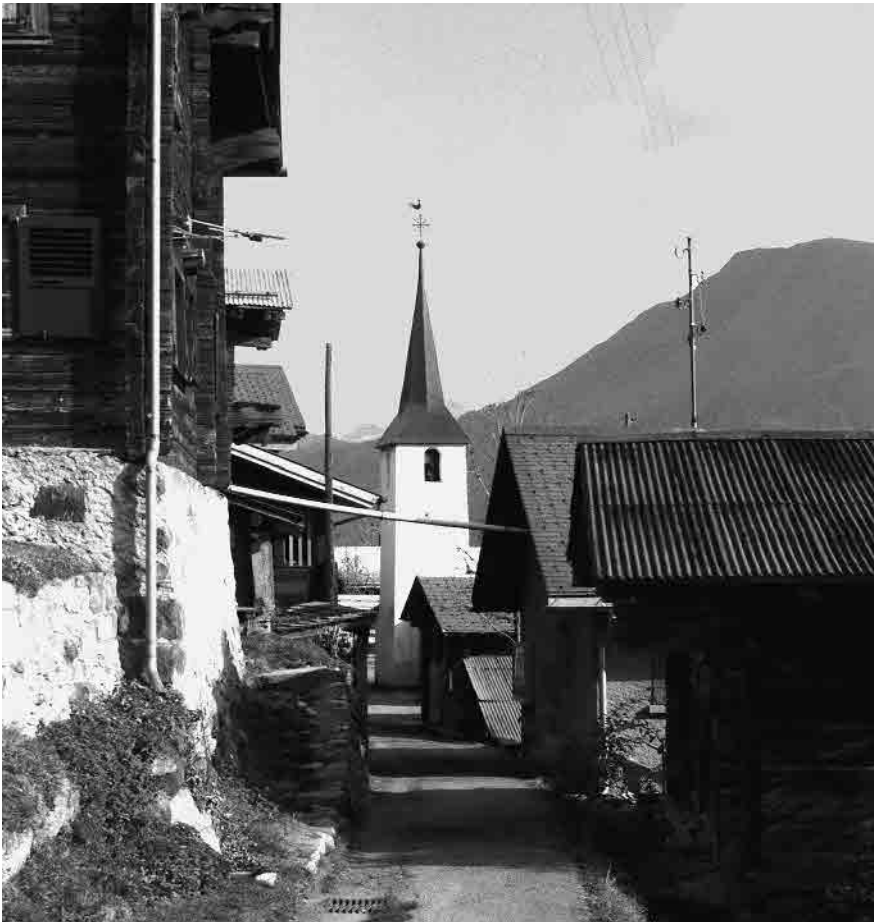
4 Hauptgasse

Die Bebauung (1) zieht sich als eingassiges Strassendorf dem gegen Süden steil abfallenden Hang entlang. Die schmale, asphaltierte Dorfgasse verläuft völlig waagrecht und bildet die Mittelachse. Sie wird beidseits in unregelmässiger Folge von meist giebelständigen Bauten gesäumt. Dank drei gleichmässig aufgereihten Giebelfronten, dem einzigen Ansatz zur Reihenbildung, verdichtet sich der Gassenraum am östlichen Ortsanfang (1.0.2). Der mittlere Bau ist das ehemalige Schul- und heutige Gemeindehaus. Der hoch proportionierte Blockbau von 1929 unterscheidet sich von den traditionellen Wohnhäusern durch das hohe Sockelgeschoss aus Zyklopenmauerwerk. Vor ihm liegt der geteerte Dorfplatz, die einzige ebene Fläche im Dorf; er dient den Kindern als Spielplatz und den Erwachsenen als Begegnungsort (1.0.3). In der Ortsmitte steht die weiss verputzte Kapelle (1.0.1). Sie stammt aus dem Jahr 1669 und wurde kürzlich renoviert. Im Vergleich zum gedrungenen Schiff ist der Glockenturm überhoch und springt ortsbildwirksam in den Gassenraum vor. Ein hoher Helm, unten in Zeltform, oben mit oktogonaler Spitze, schliesst den Turm ab. Beim Eingang zur Kapelle zweigt der alte Fussweg ins Tal ab. Er erschliesst auch eine zweite, tiefer liegende Bebauungsschicht. Weiter westlich verengen die Sennerei (1.0.6), der gedeckte Dorfbrunnen (1.0.7), ein Gaden und ein Blockhaus aus dem 19. Jahrhundert den Hauptgassenraum. Anschliessend lockert sich die Bebauung auf.

Hohe räumliche Qualitäten durch den schmalen, autofreien Hauptgassenraum, der bergseits prägnant definiert wird und auf der anderen Seite immer wieder den Blick ins Tal freigibt. Gute perspektivische Wirkung des Kirchturms mit spitzem Pyramidenhelm in den Gassenraum hinein.

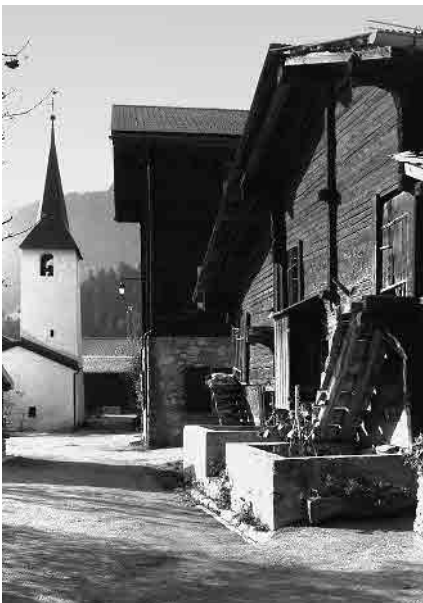
6 Schulhaus am Dorfplatz

1.0.2	Dichte Folge giebelständiger Häuser im Dorfkern, darunter Schul- und Gemeindehaus von 1929						o		6
	1.0.3	Dorfplatz, rechteckige Asphaltfläche vor dem Gemeindehaus						o		7
