# Mâche/Mâchette

Commune d'Héremence, district d'Hérens, canton du Valais

**ISOS**  
Ortsbilder®

ISOS  
Inventaire des sites construits à protéger  
en Suisse

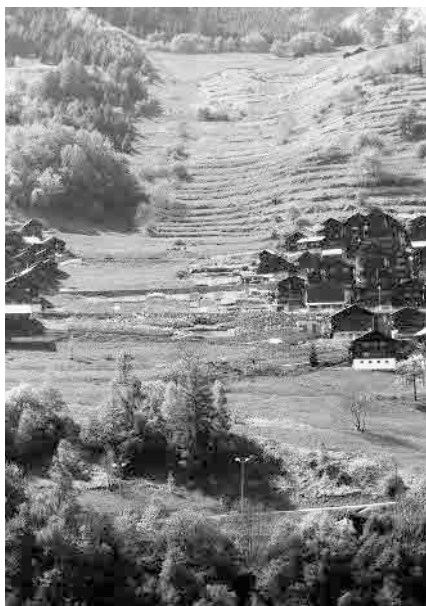
1 Couloir d'avalanche

| Type | Numéro | Désignation | Catégorie d'inventaire | Qualité spatiale | Qualité hist.-arch. | Signification | Obj. de sauvegarde | Observation | Perturbation | Photo n° |
|---|---|---|---|---|---|---|---|---|---|---|
| PE | II | Terrains agricoles escarpés en cours de reboisement spontané | a | | | × | a | | | 1, 12 |
| EE | III | Terrains largement boisés occupant le premier plan de la silhouette | a | | | × | a | | | 1, 2 |
| | 0.0.10 | Mur de soutènement en pierres de l'ancienne voie de passage structurant la combe | | | | | | o | | 1 |

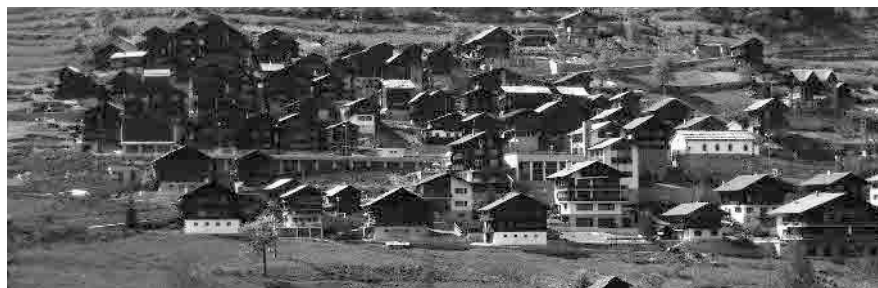
2 Mâche

| Type | Numéro | Désignation | Catégorie d'inventaire | Qualité spatiale | Qualité hist.-arch. | Signification | Obj. de sauvegarde | Observation | Perturbation | Photo n° |
|---|---|---|---|---|---|---|---|---|---|---|
| P | 1 | Agglomération historique principale de Mâche, dont les constructions sont étroitement groupées, selon des lignes d'égale hauteur | AB | × | / | × | A | | | 2-4, 6, 7, 10, 11 |

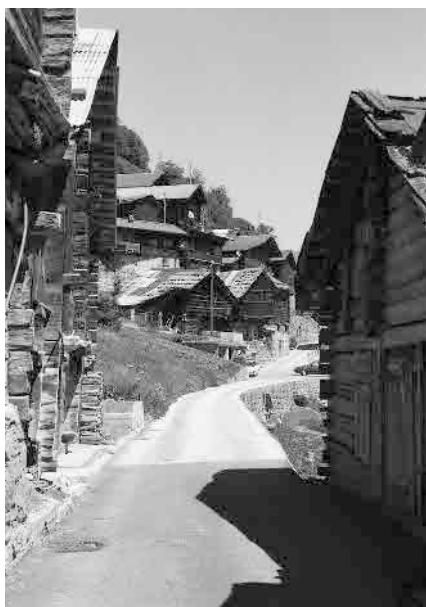
3

| Type | Numéro | Désignation | Catégorie d'inventaire | Qualité spatiale | Qualité hist.-arch. | Signification | Obj. de sauvegarde | Observation | Perturbation | Photo n° |
|---|---|---|---|---|---|---|---|---|---|---|
| | 1.0.1 | Ancienne voie de passage ayant perdu son statut lors de la construction de la nouvelle route, au 20 <sup>e</sup> s. | | | | | | o | | 3, 6 |

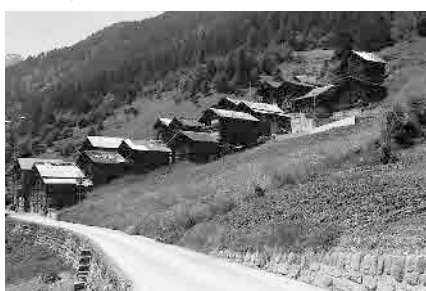
5

| Type | Numéro | Désignation | Catégorie d'inventaire | Qualité spatiale | Qualité hist.-arch. | Signification | Obj. de sauvegarde | Observation | Perturbation | Photo n° |
|---|---|---|---|---|---|---|---|---|---|---|
| E | 0.1 | Noyau de Mâchette séparé de Mâche par une combe, presque exclusivement composé de dépendances | A | × | / | × | A | | | 5, 12 |

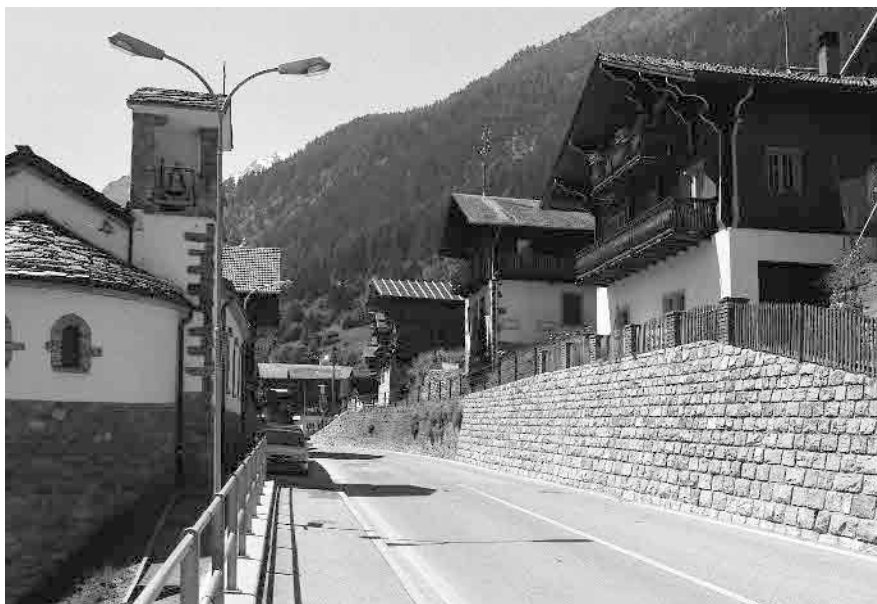
8 Chapelle Sainte-Barbe, 1942

| Type | Numéro | Désignation | Catégorie d'inventaire | Qualité spatiale | Qualité hist.-arch. | Signification | Obj. de sauvegarde | Observation | Perturbation | Photo n° |
|---|---|---|---|---|---|---|---|---|---|---|
| P | 2 | Structure allongée séparée du tissu historique par la route, créée à partir du milieu du 20 <sup>e</sup> s. | B | / | | / | B | | | 8-10 |
| EI | 2.0.5 | Chapelle Sainte-Barbe de 1942, due à l'architecte Lucien Praz ; socle très élevé rattrapant la pente | | | | × | A | | | 8, 9 |

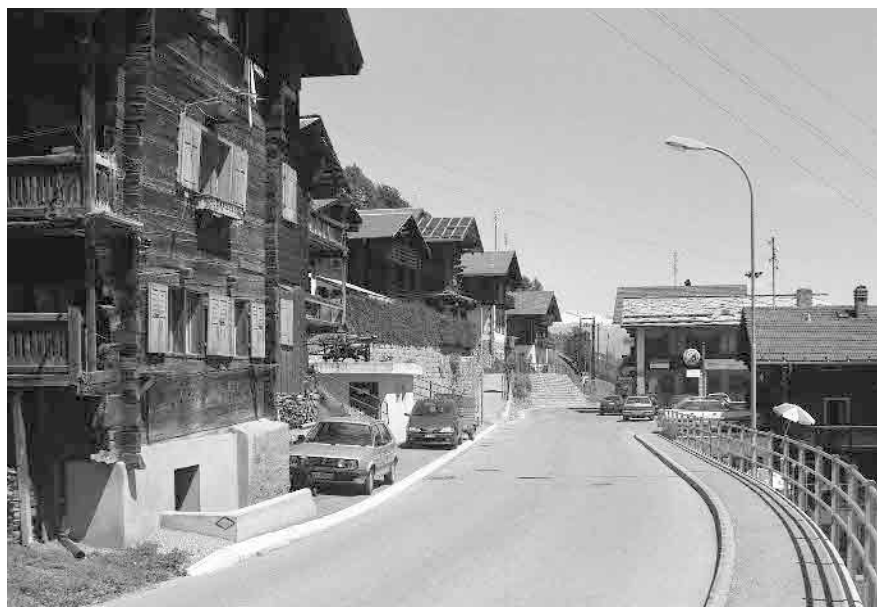
| Type | Numéro | Désignation | Catégorie d'inventaire | Qualité spatiale | Qualité hist.-arch. | Signification | Obj. de sauvegarde | Observation | Perturbation | Photo n° |
|---|---|---|---|---|---|---|---|---|---|---|
| | 1.0.4 | W.-C. public à toit plat, après 1950, dévalorisant le tissu ancien | | | | | | o | | 10 |
| | 2.0.6 | Bâtiment communal, vers 1970, associant l'école, la poste, une épicerie ; élément marquant dans la silhouette | | | | | | o | | 10 |
