**Sarreyer**

Commune de Bagnes, district d'Entremont, canton du Valais

ISOS  
Inventaire des sites construits à protéger  
en Suisse

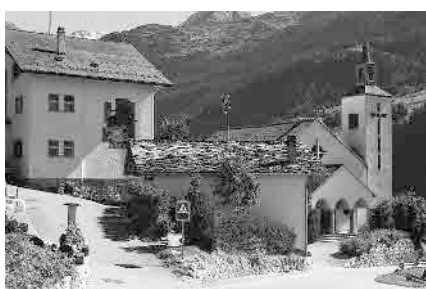
3 Eglise Saint-André, 1935

1.0.12	Partie inférieure de l'agglomération historique, presque entièrement composée de dépendances						o		
	1.0.13	Garage en béton avec création d'une terrasse artificielle modifiant la topographie d'origine						o		
EI	0.0.14	Eglise Saint-André occupant le premier plan de la silhouette principale, 1935 ; le clocher est surmonté du clocheton de l'ancienne chapelle de 1646				×	<b>A</b>			3

0.0.15	Ecole en maçonnerie de grande taille jouxtant l'église ; vers 1950						o		3
	0.0.16	Habitation en maçonnerie de grande taille dominant la silhouette principale ; vers 1900, puis surélevée						o

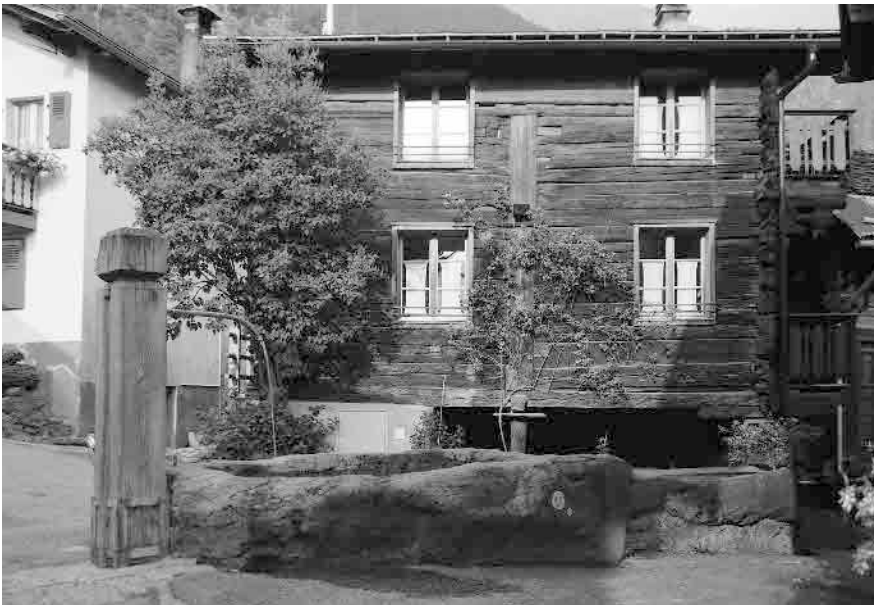
7 Fontaine typique de la vallée

1.0.3	Fontaine implantée sur une placette triangulaire ; double vasque en pierre et chèvre en bois						o		7
	1.0.4	Fontaine avec superbe vasque en pierre se déversant dans un bassin en ciment						o

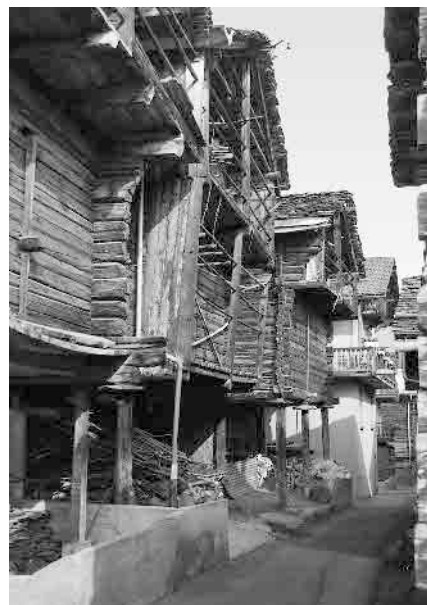
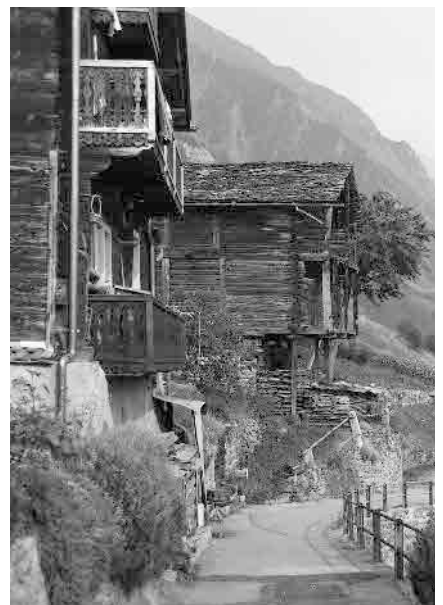
1.0.10	Habitations en cours d'édification en 1995, peu gênantes du fait de leur taille réduite et d'un traitement relativement traditionnel						o		
	1.0.11	Partie sud-est de l'agglomération caractérisée par une structure plus linéaire ; tissu rural très homogène						o		10,11

Au sud-est, en contre-haut de la route d'accès, l'agglomération historique, du fait de la topographie, caractérisée par des courbes de niveau rectilignes, tend à former une structure linéaire (1.0.11), desservie par une voie intérieure et délimitée par une autre dans sa partie supérieure. Alors que la frange supérieure de ce noyau, limitée à un ou deux niveaux, du fait de la pente, a subi quelques transformations peu heureuses – création d'un garage, pignon maçonné, etc. –, la voie centrale a conservé dans une très large mesure son tissu d'origine. Elle recèle en particulier toute une série de dépendances, en amont, caractérisées par un socle en retrait, avec, à l'étage, des balcons de séchage s'avancant en surplomb sur la voie et formant auvent, qui créent ainsi un espace de grande valeur. Elles sont mêlées à quelques habitations, elles aussi réalisées en bois. A son extrémité, la structure devient moins profonde et les constructions sont précédées par de minuscules jardins retenus par un mur de soutènement en pierres sèches, formant une sorte de terrasse suspendue au-dessus de la vallée. A l'exception des deux voies principales, asphaltées dans les années 1970, les cheminements et les jardins qui les prolongent n'ont guère subi d'évolution et contribuent à la valeur exceptionnelle de ce noyau.
