# Büren zum Hof

Gemeinde Büren zum Hof, Amtsbezirk Fraubrunnen, Kanton Bern

ISOS  
Ortsbilder®

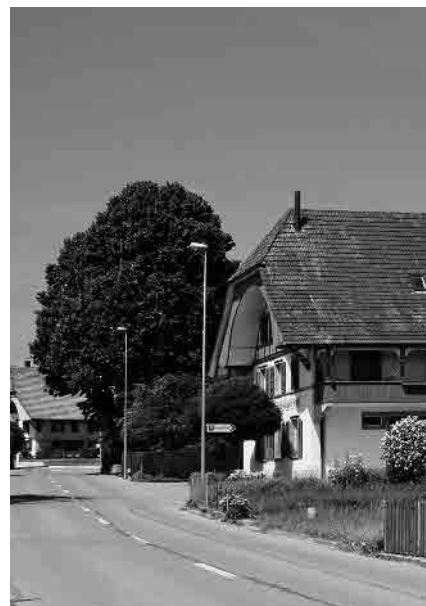
1.0.1	Gemeindehaus, ehem. Käserei, Heimatstilbau mit Ründidach, 1929/30						o		2
	1.0.2	Jurasteinbrunnen am Strassenrand, vermutlich 1926						o		3
	1.0.3	Gasthof «Rössli», Riegbau mit abgewalmtem Satteldach und Korbbogenründi, 1867						o		3

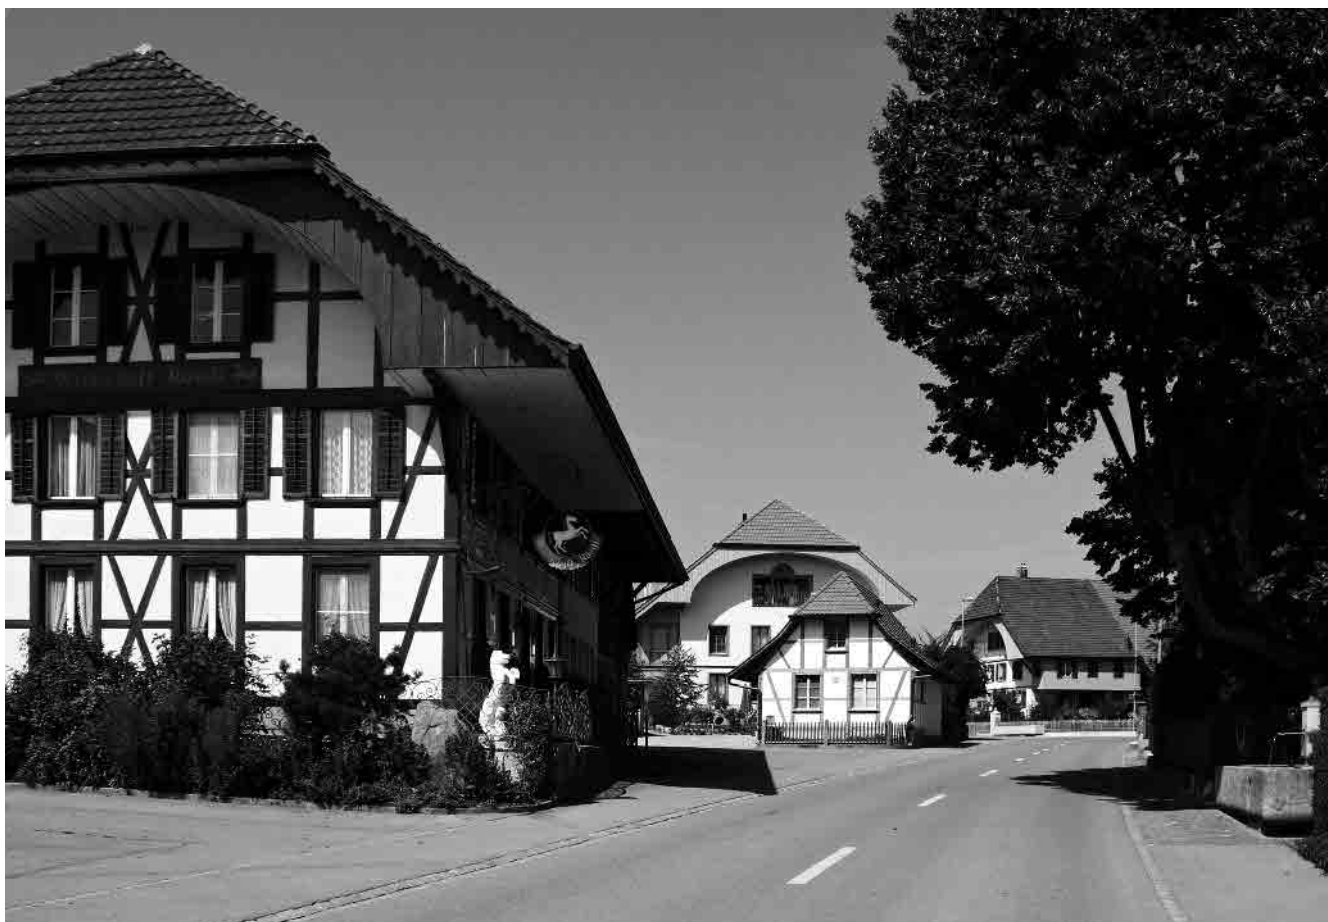
3 Gasthof «Rössli», 1867

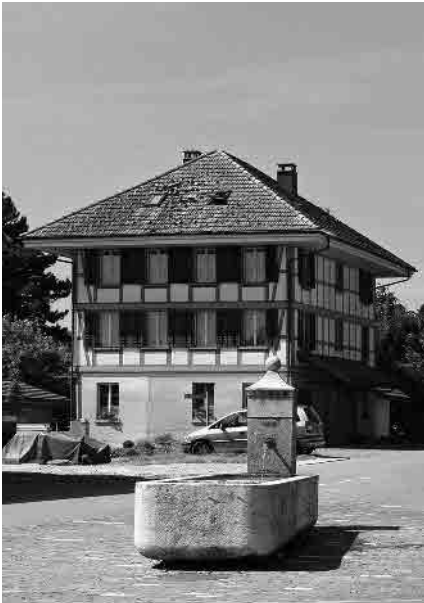
5 Ehem. Schmiede, um 1840

1.0.6	Ehem. Schmiede und Wagnerei, Riegstock mit Walmdach, um 1840						o		5
B	0.1	Östlicher Ortseingang, Gehöfte, Schulanlage und Bahnstation, 19./20. Jh.	AB	/	/	×	A			17–19

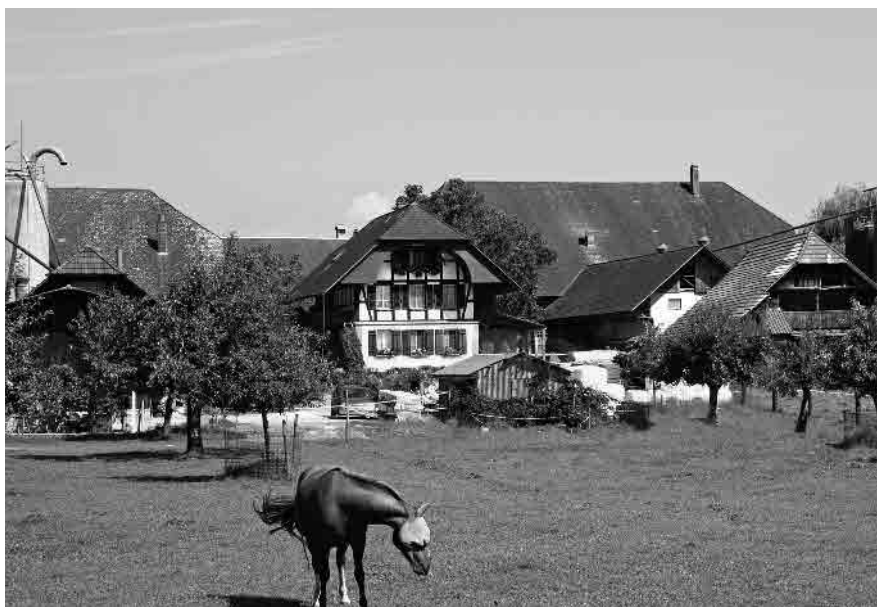
16 Südlicher Bebauungsrand, Riegstöckli, 1845, und Speicher, 1707

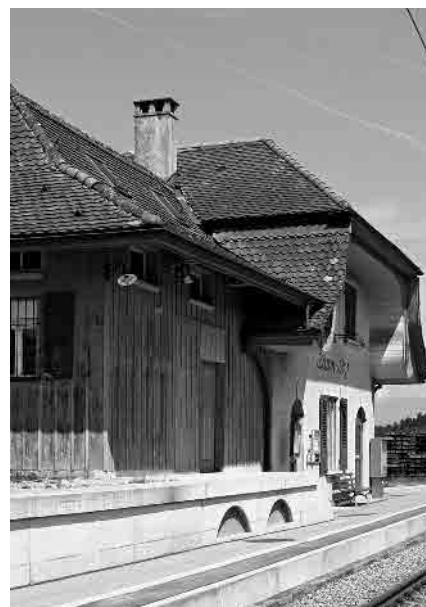
17 Stationsgebäude, 1916

Den von der Überlandstrasse Bern–Solothurn her Kommenden bietet sich mit zwei längs stehenden Bauernhäusern (0.1.1), eines davon ein Riegbau mit imposantem Ründiquergiebel, ein markanter Ortseingang (0.1). Zwischen den beiden Gehöften verläuft unauffällig die Bahnlinie. Das kleine Heimatstil-Stationsgebäude steht etwas abseits (0.1.3), es ist ein gut erhaltenes Beispiel der von dem Architekten Karl Indermühle entlang der ehemals elektrischen Solothurn-Bern-Bahn (ESB) errichteten Bahnstationen. Das Schulhaus (0.1.2), ein kurz vor dem Zweiten Weltkrieg erstellter verputzter Bau mit Walmdach,

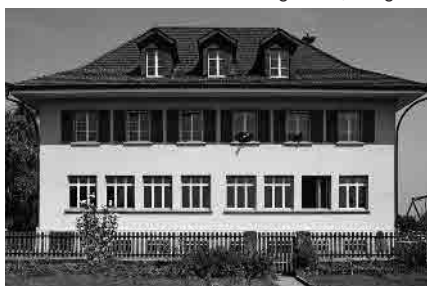
18 Schulhaus, 1939

0.1.1	Zwei traufständige Bauernhäuser, Ständerbau mit Dreiviertelwalmdach, 1819, Riegbau mit Kreuzfirst, M. 19. Jh.						o		19
	0.1.2	Schulhaus, verputzter Bau mit Walmdach und Lukarnen, 1939, Kindergarten von A. 21. Jh.						o		18
E	0.1.3	Stationsgebäude an kleinem Bahnhofplatz, Heimatstilbau, daneben Kunststeinbrunnen und Aborthäuschen, 1916				×	A	o		17
B	0.2	Taunersiedlung Chapf, Vollwalmdachhäuser, im Kern 18. Jh., dazwischen Wohnhäuser ab 4. V. 20. Jh.	AB	/	/	×	A			11–15
U-Ri	I	Leicht geneigter Hang, Wiesen, Hosteten und Äcker	ab			×	a			10, 16, 19
