Kulturlandschaft Röserental

Gemeinden Frenkendorf, Liestal und Pratteln, Bezirk Liestal, Kanton Basel-Landschaft

ISOS
Ortsbilder®

ISOS
Bundesinventar der schützenswerten Ortsbilder der Schweiz von nationaler Bedeutung

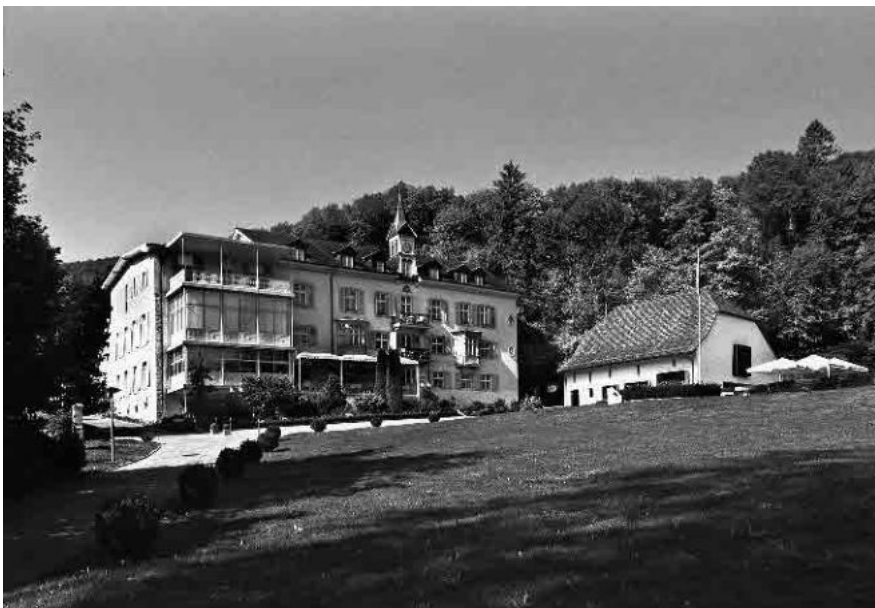
2 Bad Schauenburg

0.3.1	Chaletartiger, zweigeschossiger Wohnbau mit Zierfriesen, 1930er-Jahre						o		
B	0.4	Bad Schauenburg, historische Anlage, erwähnt 1502 als Hofgut, Bad ab 1643, heute Restaurant und Tagungszentrum in Parkanlage	A	×	×	×	A			1–3
E	0.4.1	Dreigeschossiger Satteldachbau mit dreigeschossiger Veranda, ausgebaut 1869, renov. 1960, 1979, 1996				×	A			2,3

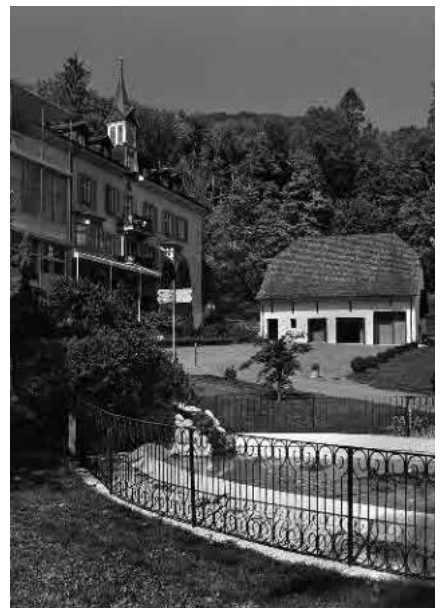
0.4.2	Kleine Remise mit Seminarräumen, 1. H. 18. Jh., 1996 renov. mit grossen Mauerausbrüchen						o		3
	0.4.3	Stallungen, Scheunen von 1791 mit Krüppelwalmdächern, erw. um 1900						o

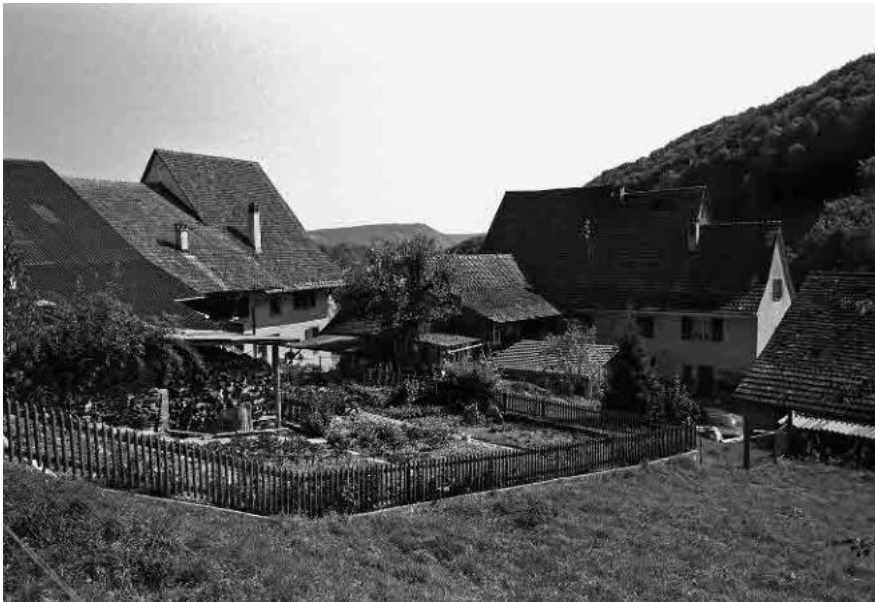
12 Weiler Röseren

0.2.3	Kleine Gasse mit Brunnen und Durchgang unter Hocheinfahrt						o		14
	0.2.4	Bauernhaus, zweigeschossiger Wohnteil mit stichbogigen Fenstern, breitem Eingang, dat. 1778						o		12

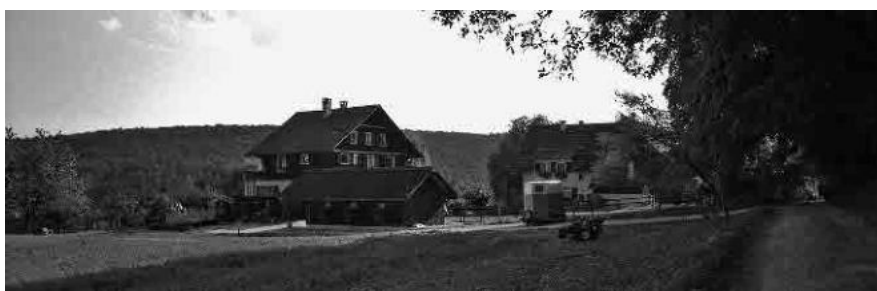
19 Rosenberg

0.2.5	Wohnhaus mit angebautem Stall, Mauerbau, Satteldach						o		
	0.2.6	Hof mit Durchfahrt, zweigeschossiger Wohnteil, Fenster teils stichbogig, teils gotisch gekehlt, M. 18. Jh.						o		
B	0.3	Gehöft Rosenberg, Wohnbau nach Brand von 1933 wiederaufgebaut, Stall, Remise, Schuppen, Silo, 2. H. 20. Jh.	AB	×	/	×	A			19

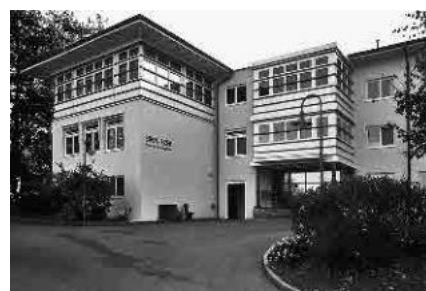
20 Hof Eben-Ezer

0.0.3	Kurhaus, zweigeschossiger Bau über gemauertem Erdgeschoss mit Holzlaube, eingeschossiger Quertrakt mit zwei Frontgiebeln, 1931						o		
	0.0.4	Hof Eben-Ezer, eröffnet 1927, dreigeschossiger Baukörper mit Lauben, Anbauten, 1930, 1995						o		20

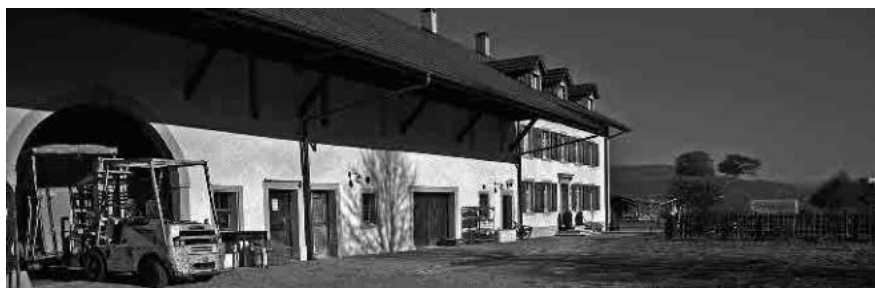
22 Gehöft Schillingsrain

0.0.1	Gehöft Schillingsrain, zweigeschossiges Wohnhaus, um 1780, angebaute Scheune, dat. 1877, Ökonomiebau, 2. H. 20. Jh.						o		22
	0.0.2	Bienenberg, Ausbildungs- und Tagungszentrum, 1884, Nebenbauten aus Eisenbeton, 1960er-Jahre und E. 20. Jh.						o		26,27

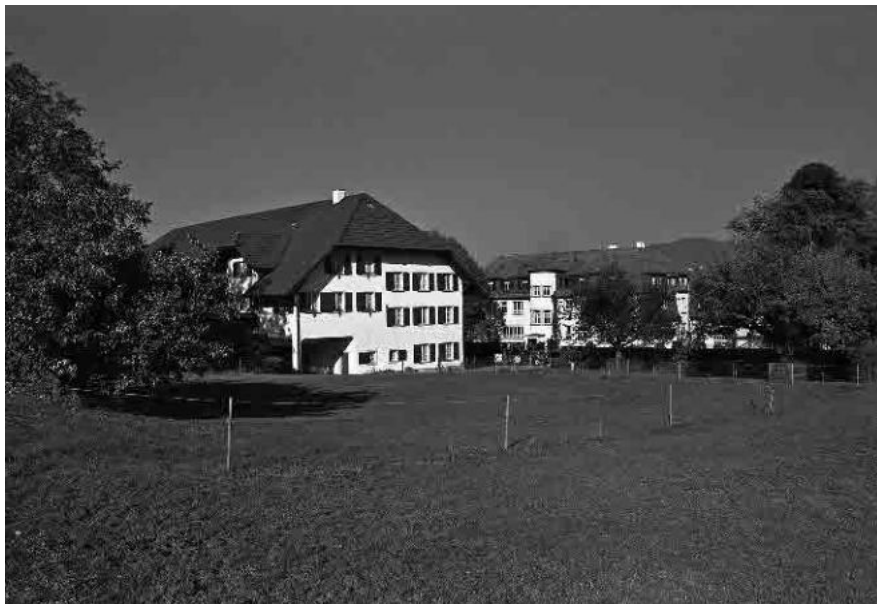
23 Erziehungsanstalt Schillingsrain

Art	Nummer	Benennung	Aufnahmekategorie	Räumliche Qualität	Arch. hist. Qualität	Bedeutung	Erhaltungsziel	Hinweis	Störend	Bild-Nr.
B	0.1	Knabenerziehungsanstalt Schillingsrain, heute Schulheim, Hauptbau von 1908/09, 1965 umgebaut und saniert, 1968 Ausbau des Spiel- und Sportplatzes, Schulpavillon von 1977	A	×	/	/	A			23–25

0.1.1	Innenhof mit Brunnen und zwei Linden, Johann-Kettiger-Büste (1875)						o		23–25
	0.1.2	Stark umgebauter dreigeschossiger Mehrzweckbau mit Krüppelwalmdach, Treppenturm, 1950er-Jahre						o		23,24
B	0.2	Röseren, etwas unterhalb der Strasse liegende Kleingruppe mit Bauernhöfen und Nebengebäuden, umwachsen, v. a. 17.–19. Jh.	A	×	/	×	A			9–17

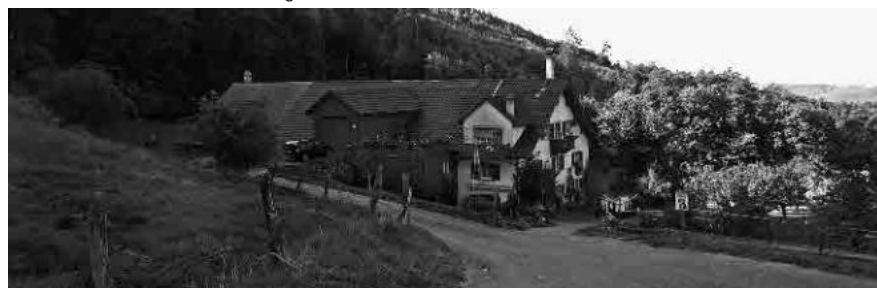
28 Bauernhaus im Rebacher

0.0.16	Verputztes, einachsiges Rebhaus mit steilem Giebeldach, grossem Kamin und kleinem Anbau, um 1930						o		29
E	0.0.17	Bauernhaus mit späterem Putzbau, z. T. verschalt, zwei seitliche Hocheinfahrten, E. 19. Jh.				×	A			28
U-Zo	IV	Steil nach Pratteln abfallende Wiesenhänge	a			×	a			34

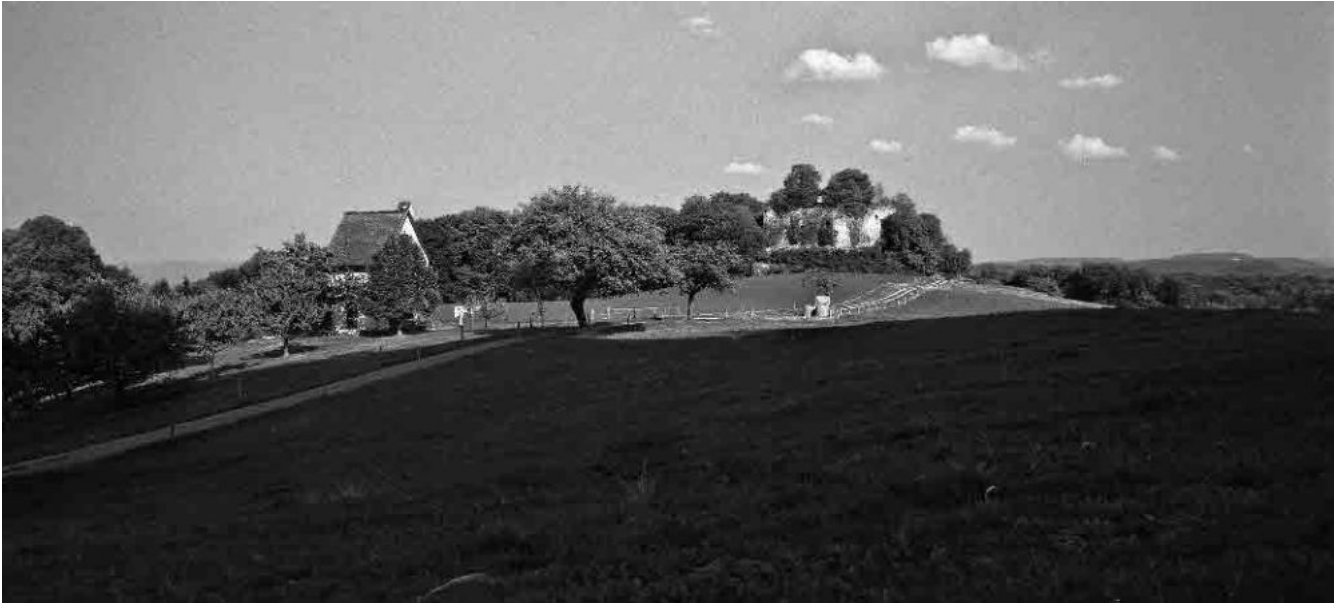
29 Ruine Neu Schauenburg

0.0.13	Gartenpavillon anstelle der 1958 abgebrochenen Dependance						o		
	0.0.14	Weiher mit Busch- und Schilfbestand, Biotop						o		
U-Zo	III	Rebacher, hoch gelegene Lichtung mit Wiesen, Getreide- und Ackerbauland	a			×	a			28,29
E	0.0.15	Ruine Neu-Schauenburg, A. 13. Jh., 1356 teilweise zerstört, Aussichtspavillon 1813, erw. 1863				×	A			29

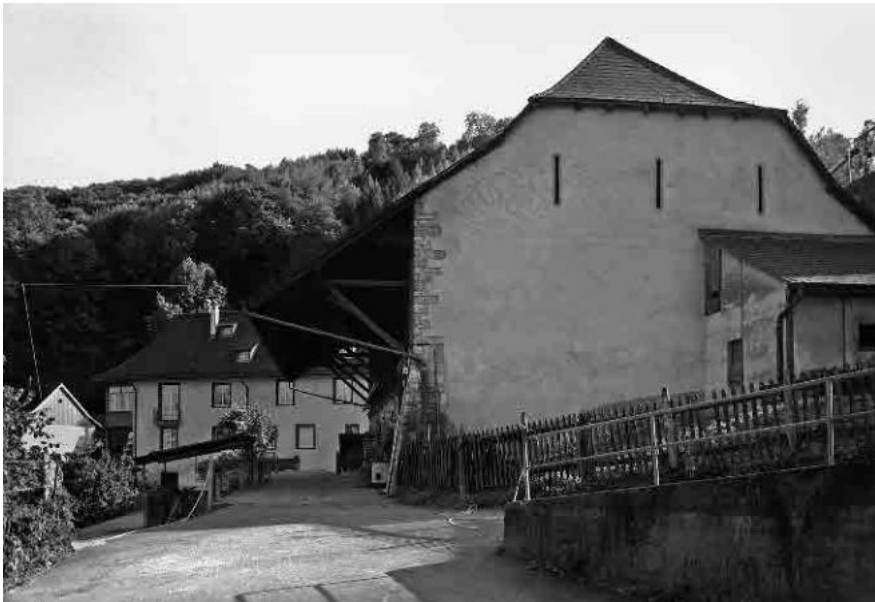
31 Landgut Neu-Schauenburg

0.4.4	Brunnen und kleiner Teich						o		
B	0.5	Landgut Neu-Schauenburg, in den Hang gestaffelte Bauten, Platz mit Brunnen, v. a. 18. Jh.	A	×	/	×	A			31–33

0.5.1	Hauptbau, Giebeldach mit markantem Fusswalm, Holzlaube an Fassade, 1691						o		31–33
	0.5.2	Scheune, Walmdachbau mit rückwärtiger Einfahrt, 1825						o		
U-Zo	I	Hangkammern von Frenkendorf zum Adlerberg ansteigend, ausgedehntes Wiesenland mit Obstbäumen, Waldstreifen	a			×	a			18,20,22,26,27,30

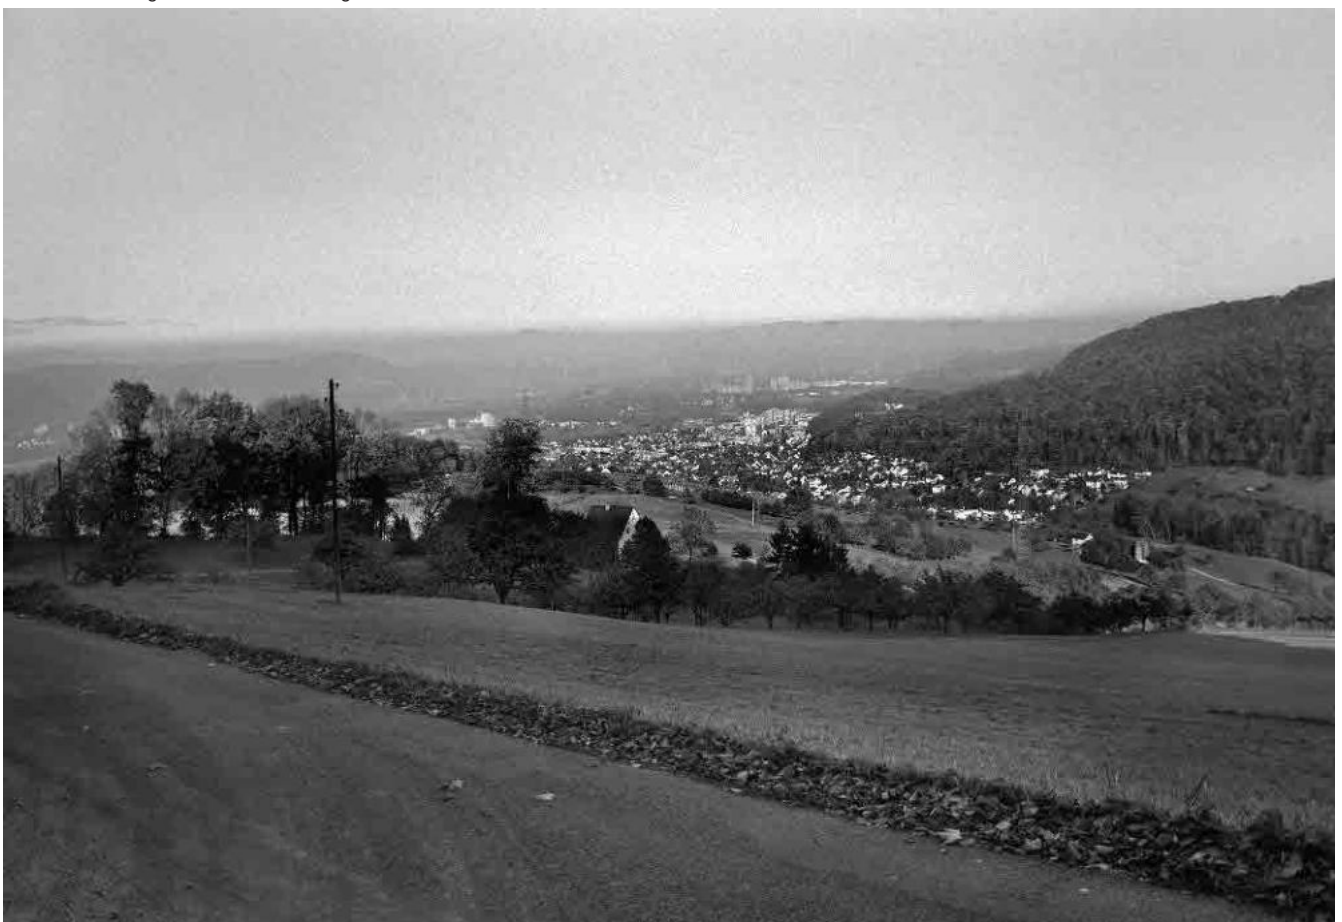
34 Blick ins Rheintal nach Pratteln

0.0.20	Landwirtschaftsbetrieb, in Hofraum Linde und Brunnen, 2. H. 20. Jh.						o		
	0.0.21	Werkhof Ebnet, Forstbetrieb mit grosser Ökonomie und Wohnhaus, schöner Baumbestand, 1. H. 20. Jh.						o		34

0.0.25	Bebauungsrand von Pratteln						o		34
