## Saint-Christophe

Commune de Champvent, district du Jura-Nord vaudois, canton de Vaud

ISOS  
Inventaire fédéral des sites construits  
d'importance nationale à protéger  
en Suisse

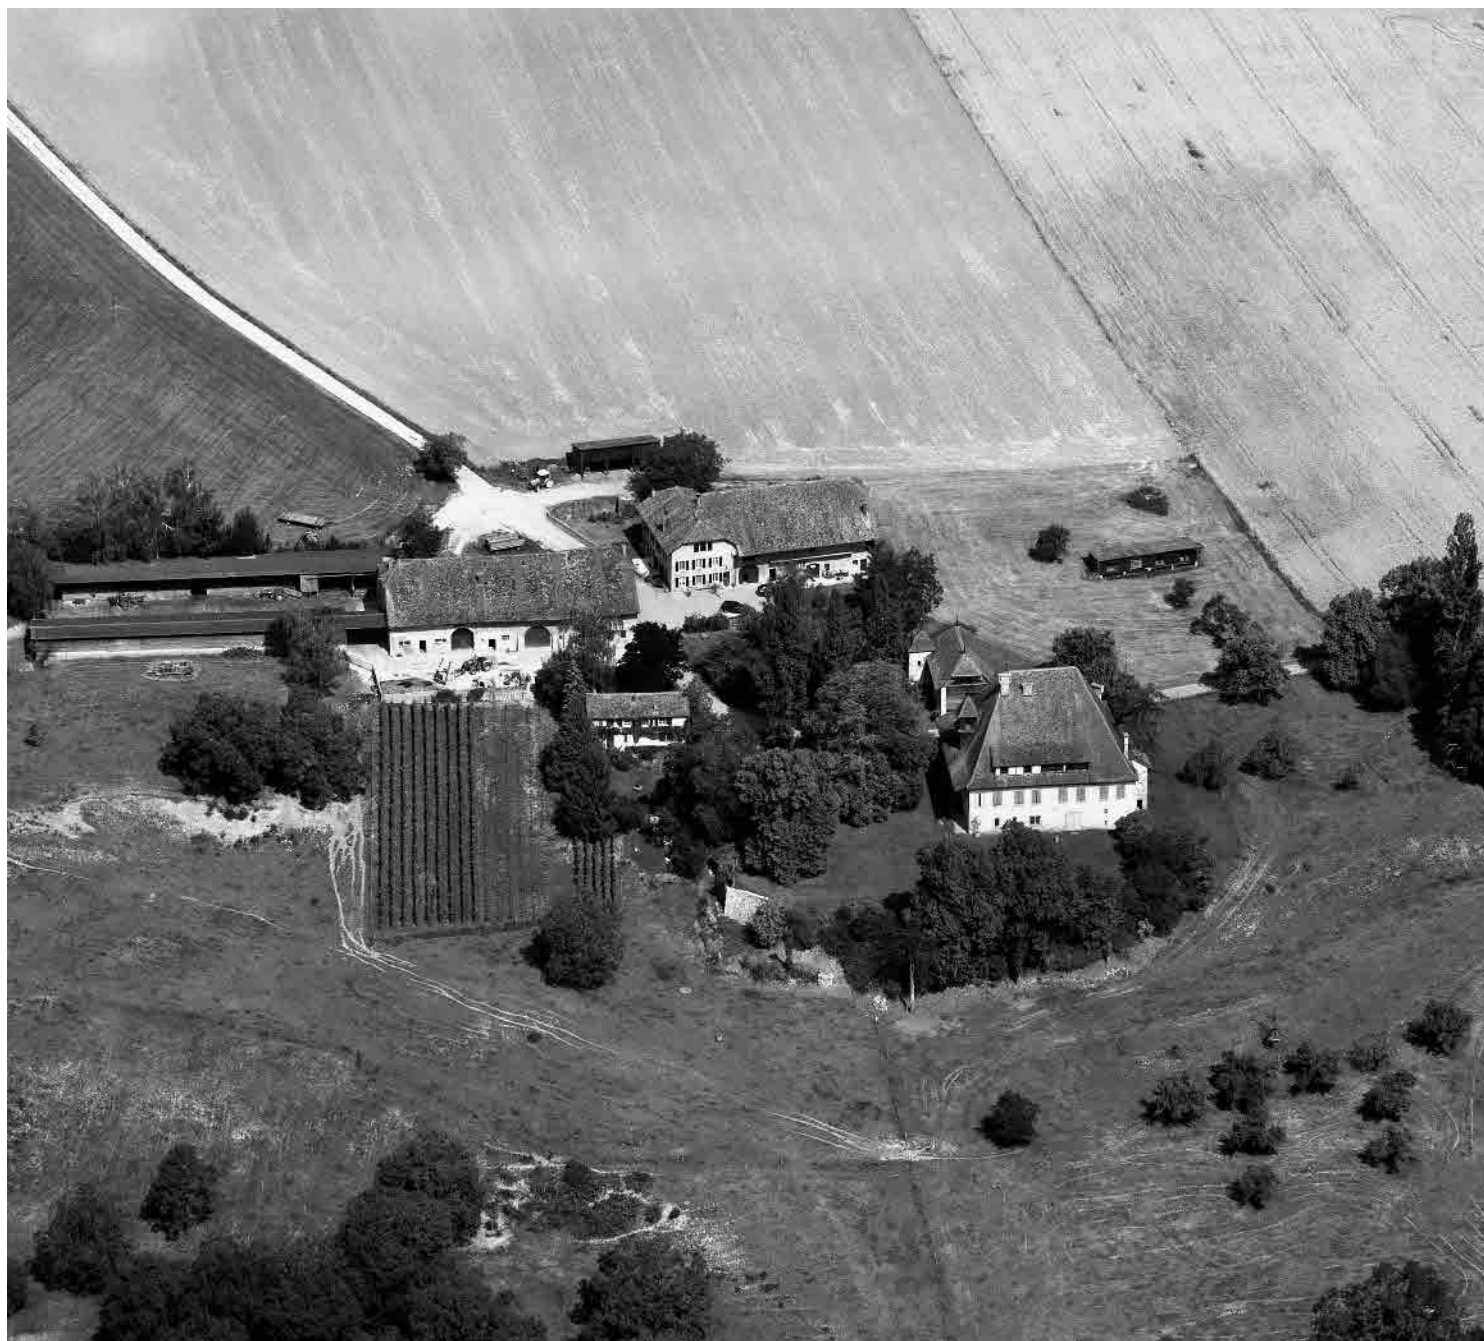
Ancien village attesté au 13<sup>e</sup> siècle, aujourd'hui simple domaine en terrasse avec sa maison seigneuriale en lieu et place de l'ancienne cure et de son ancienne église, transformée en grenier.

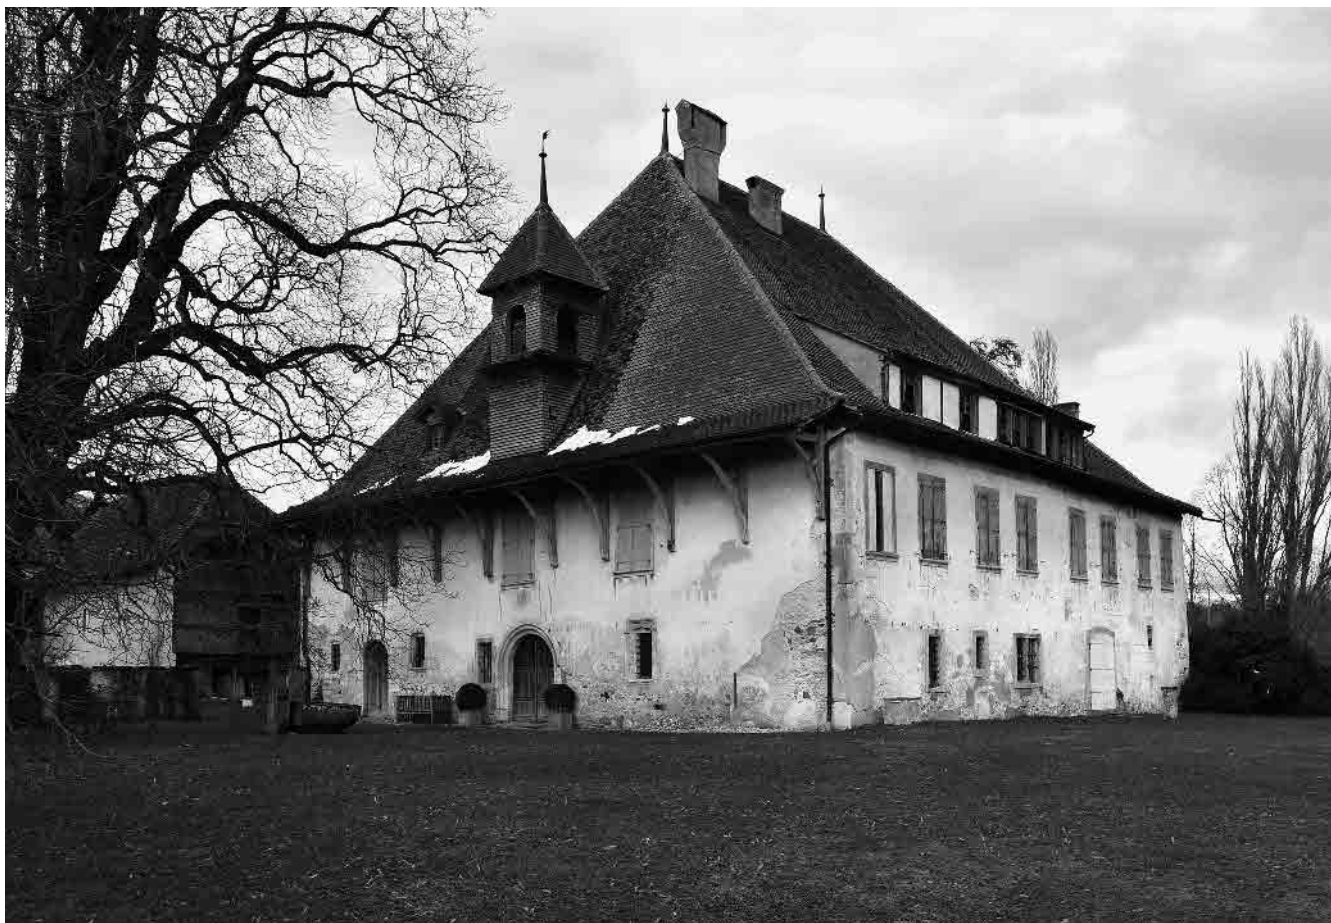
1 Maison seigneuriale, dite le Château

Depuis le sud-est, la maison seigneuriale ou « le Château » se dresse au premier plan du groupement, bénéficiant ainsi du dégagement de la vue sur la plaine de l'Orbe. Cette demeure remontant au 16<sup>e</sup> siècle se distingue par l'ampleur de son plan quasi carré et par son profond toit à croupes. Elle compte deux niveaux : le rez-de-chaussée percé de manière irrégulière de portes et d'étroites baies de style gothique tardif qui contrastent avec l'étage plus généreusement éclairé par de hautes fenêtres rectangulaires ordonnées de façon nettement plus symétrique et datant du 18<sup>e</sup> siècle. La façade sud-ouest est rythmée par une rangée de grandes consoles en bois qui soutiennent l'avant-toit. Au-dessus se dresse un clocheton carré couvert de tavillons en bois. Ces deux éléments apportent à cette élévation une note singulière, qui pourrait l'élever au rang de façade principale, bien qu'elle ne soit pas clairement visible. En effet, une rangée de peupliers et un arbre de grande ampleur la maintiennent dans l'ombre et la cachent de la vue depuis la route. Une fontaine vient également agrémenter la petite terrasse ombragée. Au nord-ouest, en vis-à-vis, la maison seigneuriale dialogue avec un vaste grenier (0.1.2) correspondant à l'ancienne église. Cet édifice, coiffé d'un toit à demi-

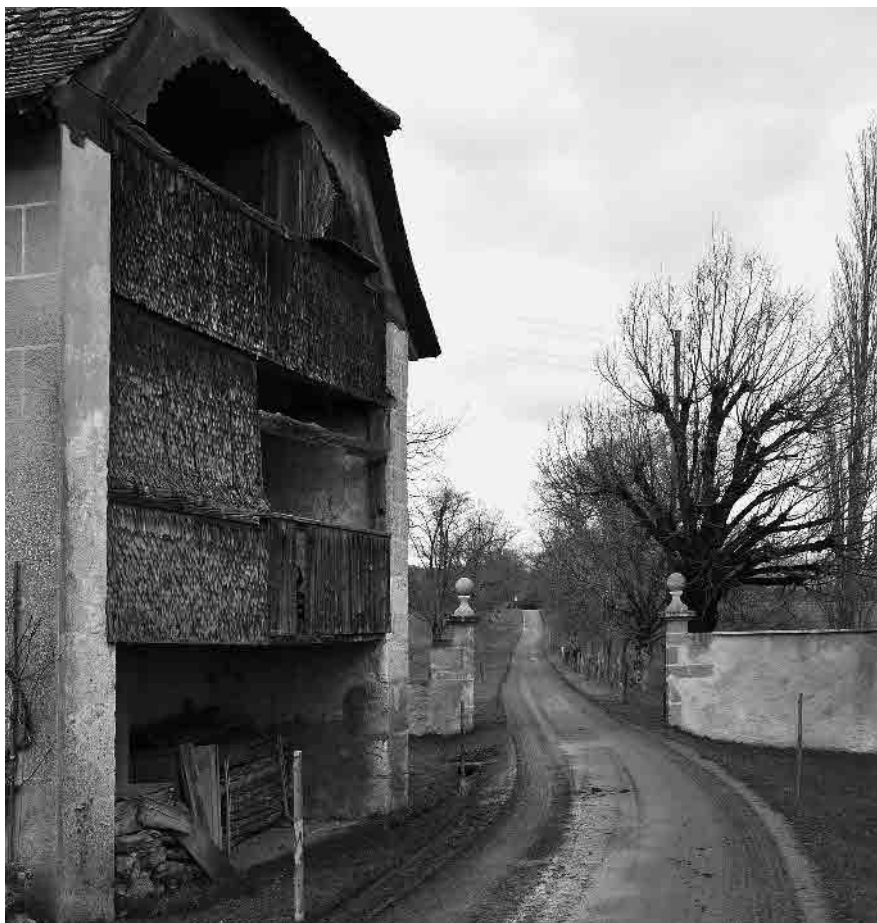
3 Ancienne église transformée en grenier

croupes, conserve encore partiellement le clocher d'origine à l'angle ouest du bâtiment. Il est hérissé de trois épis de faîte qui répondent à ceux de la maison de maître. Sa façade sud-est est remarquablement revêtue de tavillons en bois sur ses deux niveaux. L'ambivalence de ses fonctions confère à l'édifice des qualités évidentes. Cependant, force est de constater que l'état de conservation tant du « Château » que du grenier s'avère plutôt critique, comme le laissent apparaître les revêtements de façades et la toiture, et permet d'affirmer qu'une restauration devrait être envisagée au plus vite.
