Mittelgrosses Seeländer Dorf in charakteristischer Lage am Rand des Grossen Mooses, eingebettet in einen dichten Obstbaumkranz. Aussergewöhnlich homogene Dächerlandschaft. Intakter Dorfplatz mit Heimatstilkäserei, Riegenschulhaus, einfacher Gastwirtschaft und Dorfbrunnen.

#### Dorf

ISOS  
Inventar der schützenswerten Ortsbilder  
der Schweiz

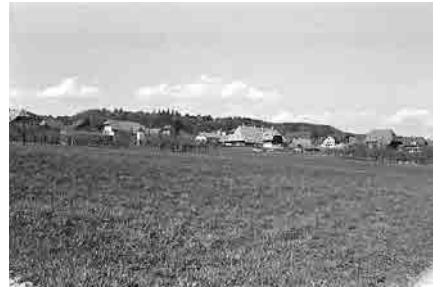
1.0.8	Grossvolumiger Doppelhof, Kellertor dat. 1769, erneuert 1870, um 1990 zu Mehrfamilienhaus umgebaut						o		2
	1.0.9	Kleines Wohnhaus von 1938 im Oberdorf						o

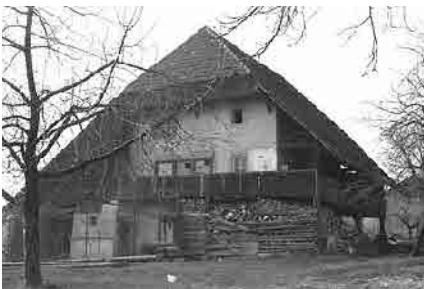
1.0.6	Nachgotischer Steinstock, heute als Lager genutzt, mit weit heruntergezogenem Dach und Lauben, um 1600						o		7
E	1.0.7	Steinstock mit nachgotischen Fenstern und Walmdach, erb. 1607, Kopfbau an Weggabelung, davor Brunnen				×	A			8

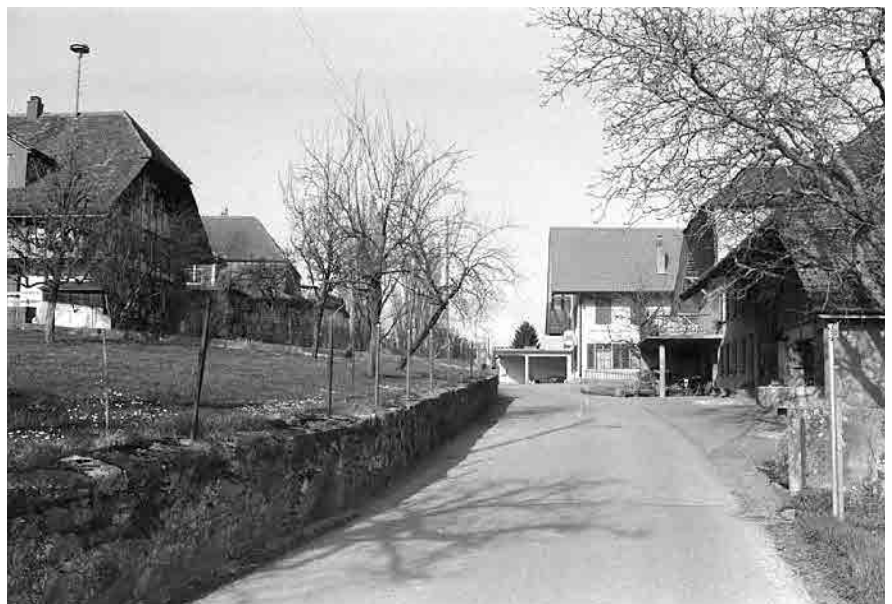
9

1.0.4	Gasthaus «Kreuz», einfacher verputzter Satteldachbau von 1880, Anbauten 20. Jh.						o		9, 11
	1.0.5	Dreigeschossiger Steinstock, erb. 1785, Um- und Anbauten 1952						o

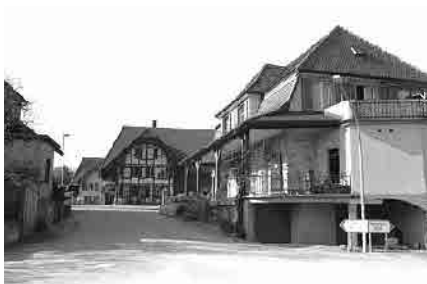
10

1.0.1	Dorfplatz mit Gemeindebrunnen von 1760 und Kastanienbaum						o		10, 11
E	1.0.2	Käserei von 1913, Kern 19. Jh., Heimatstilbau mit geknicktem Walmdach				×	A			10, 11
E	1.0.3	Ehem. Schulhaus, Riegbau mit abgewalmtem Satteldach, erb. 1809, vergrössert 1890				×	A	o		9, 11
