Mittelgrosses Bauerndorf auf Hangterrasse am Fuss des Jolimont. Kombination von Strassendorf und Haufendorf. Im Unterdorf breiter Hauptstrassenraum mit ausnehmend schönen Gärten. In Weggabelung einzigartige Schulhausgruppe. Weitgehend unverbaute Umgebungen, Hostetten.

2. Fassung 09.95/hjr

ISOS  
Inventar der schützenswerten Ortsbilder  
der Schweiz

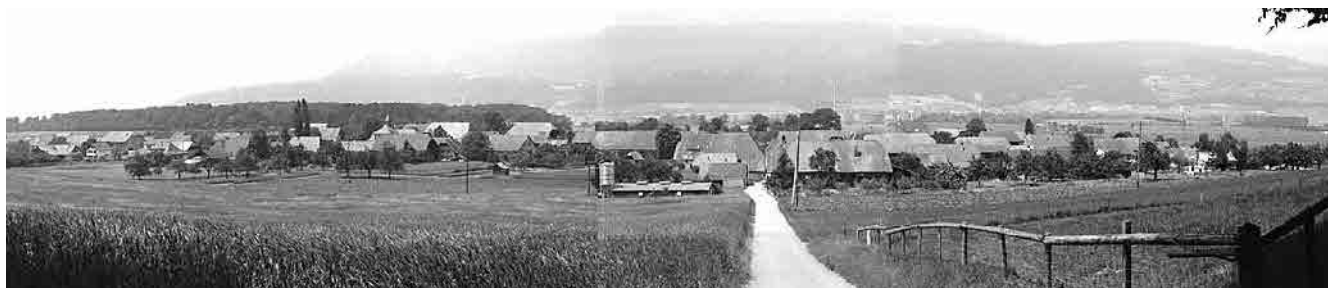
| Art | Nummer | Benennung | Aufnahmekategorie | Räumliche Qualität | Arch. hist. Qualität | Bedeutung | Erhaltungsziel | Hinweis | Störend | Bild-Nr. |
|---|---|---|---|---|---|---|---|---|---|---|
| G | 1 | Kern des Ackerbauerndorfs mit konsequent gleichgerichteten Höfen | AB | X | X | X | <b>A</b> | | | 1–12 |
| U-Zo | I | Sanft ansteigendes Wies- und Ackerland zwischen Dorfkern und Waldrand | a | | | X | <b>a</b> | | | 1 |
| | 0.0.9 | Diverse Landwirtschaftsbauten neueren Datums am alten Dorfrand, im bisherigen Ausmass nicht störend | | | | | | o | | 1 |
| | 0.0.10 | Neuere Wohnhäuser am alten Bebauungsrand, tendenziell störend | | | | | | o | | 1 |

An den alten Dorfrändern sind nur standortge-bundene landwirtschaftliche Nutzbauten zu erlauben.

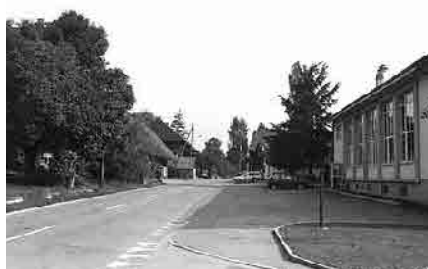
2 Ortseingang West

| Art | Nummer | Benennung | Aufnahmekategorie | Räumliche Qualität | Arch. hist. Qualität | Bedeutung | Erhaltungsziel | Hinweis | Störend | Bild-Nr. |
|---|---|---|---|---|---|---|---|---|---|---|
| U-Zo | II | Kleiner Neubaubereich mit Gemeindehaus und Post, 2. H. 20. Jh. | b | | | / | <b>b</b> | | | 2 |
| | 0.0.12 | Gemeindehaus mit Mehrzwecksaal, 2. H. 20. Jh. | | | | | | o | | 2 |

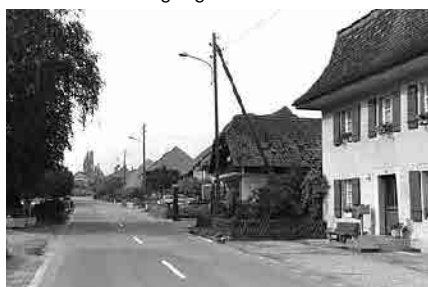
3 Ortseingang Ost

| Art | Nummer | Benennung | Aufnahmekategorie | Räumliche Qualität | Arch. hist. Qualität | Bedeutung | Erhaltungsziel | Hinweis | Störend | Bild-Nr. |
|---|---|---|---|---|---|---|---|---|---|---|
| | 0.0.13 | Zwei Wohnblöcke um 1960/70, den östlichen Dorfeingang verunstaltend | | | | | | | o | |

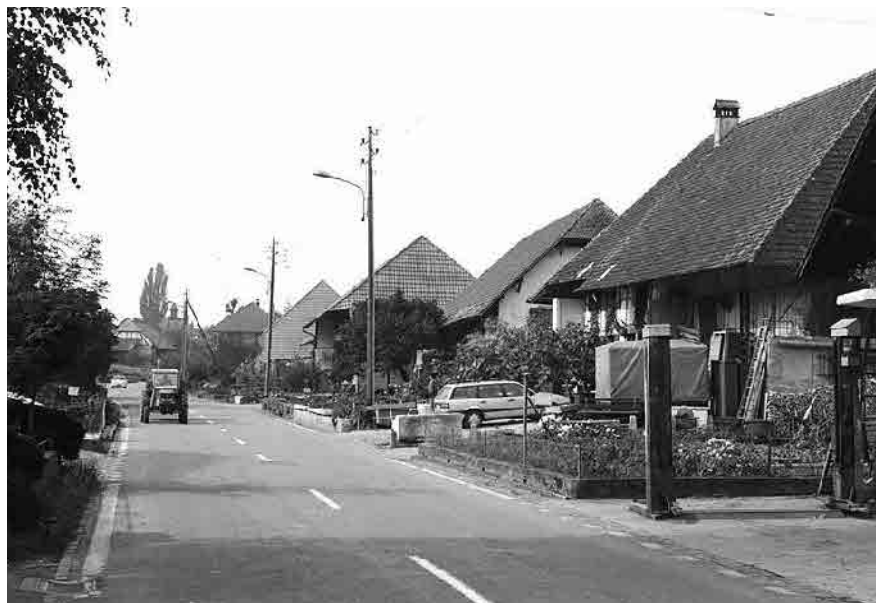
4

| Art | Nummer | Benennung | Aufnahmekategorie | Räumliche Qualität | Arch. hist. Qualität | Bedeutung | Erhaltungsziel | Hinweis | Störend | Bild-Nr. |
|---|---|---|---|---|---|---|---|---|---|---|
| | 1.0.1 | Unterdorf, Ansatz zu haufenförmiger Bebauungsstruktur | | | | | | o | | 4, 6–8 |
| | 1.0.2 | Breiter Hauptgassenraum mit Vorgärten, meist durch Mäuerchen abgestützt | | | | | | o | | 4–6 |

Der Hauptstrassenraum im Unterdorf verdient, mit all seinen Mäuerchen, Gärten und weiteren Ausstattungen, eine besonders sorgfältige Pflege.

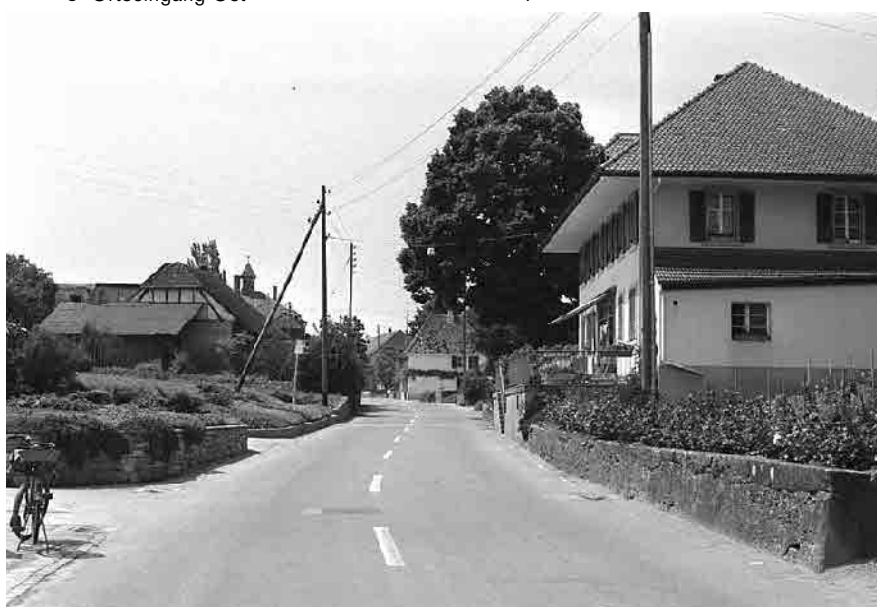
5 Hauptgassenraum und Käserei

| Art | Nummer | Benennung | Aufnahmekategorie | Räumliche Qualität | Arch. hist. Qualität | Bedeutung | Erhaltungsziel | Hinweis | Störend | Bild-Nr. |
|---|---|---|---|---|---|---|---|---|---|---|
| E | 1.0.5 | Altes Schmittli, Steinbau A. 19. Jh., in den Strassenraum vorspringend | | | | X | <b>A</b> | | | 5, 10 |
| E | 1.0.6 | Käserei, zentral gelegener Massivbau mit vorkragendem Walmdach, erb. 1910 | | | | X | <b>A</b> | | | 5 |

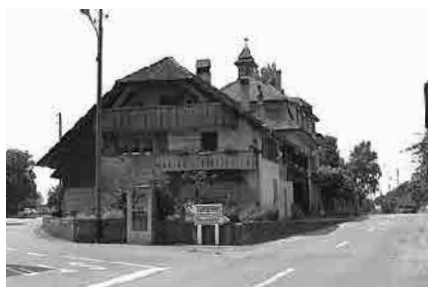
9 Schulhausgruppe

| Art | Nummer | Benennung | Aufnahmekategorie | Räumliche Qualität | Arch. hist. Qualität | Bedeutung | Erhaltungsziel | Hinweis | Störend | Bild-Nr. |
|---|---|---|---|---|---|---|---|---|---|---|
| E | 1.0.3 | Stöckli, erb. um 1580, bereits im 17. Jh. als Schulhaus genutzt | | | | X | <b>A</b> | | | 9, 10 |
| E | 1.0.4 | Schulhausgruppe, erb. in Etappen 1734/1834/1912, mit platanenbestandenem Pausenplatz | | | | X | <b>A</b> | | | 9–11 |
