Locker aufgefächerter Weiler auf einer leicht abfallenden Geländeterrasse im Emmentaler Hügelland. Ehemalige Heimatstilkäserei als Mittelpunkt des Bebauungshalbrunds aus behäbigen Bauernhäusern, hübschen Stöckli und Speichern.

Weiler

ISOS
Bundesinventar der schützenswerten Ortsbilder der Schweiz von nationaler Bedeutung

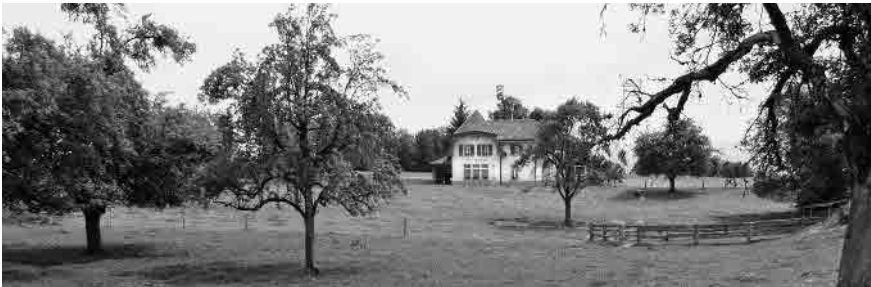
5 Ehem. Käserei, 1928

| Art | Nummer | Benennung | Aufnahmekategorie | Räumliche Qualität | Arch. hist. Qualität | Bedeutung | Erhaltungsziel | Hinweis | Störend | Bild-Nr. |
|---|---|---|---|---|---|---|---|---|---|---|
| E | 0.0.1 | Ehem. Käserei, Heimatstilbau von 1928 | | | | × | A | | | 5 |

Guetisberg ist als kleine bäuerliche Siedlung weitgehend erhalten geblieben (1). Mehrere Gehöfte gruppieren sich in einer leichten Geländemulde um zwei Strassenverzweigungen. Sie sind verbunden durch ein kurzes Strassenstück mit nur einseitiger Bebauung. Die wertvollen Bauernhäuser, Stöckli und Speicher stammen aus dem 18. und 19. Jahrhundert. Die Bauernhäuser und ihre Nebenbauten richten die Giebelfronten vorwiegend nach Süden. Im virtuellen Brennpunkt des Bebauungshalbkreises steht der stattliche Heimatstilbau der ehemaligen Käserei (0.0.1).

Gewisse räumliche Qualitäten durch die gestaffelte Stellung der Bauernhäuser und ihrer Nebenbauten sowie durch die optische Beziehung zwischen der sich im Halbrund abwickelnden Altbebauung und der anfangs des 20. Jahrhunderts exponiert platzierten Käserei.
